**RESUMEN DE DATOS**

Fecha y hora	<b>Martes, 18 de noviembre de 2002; 16:45 horas</b>
Lugar	<b>Aeropuerto de Sabadell</b>

Matrícula	<b>F-BRDL</b>
Tipo y modelo	<b>SOCATA RALLYE 180</b>

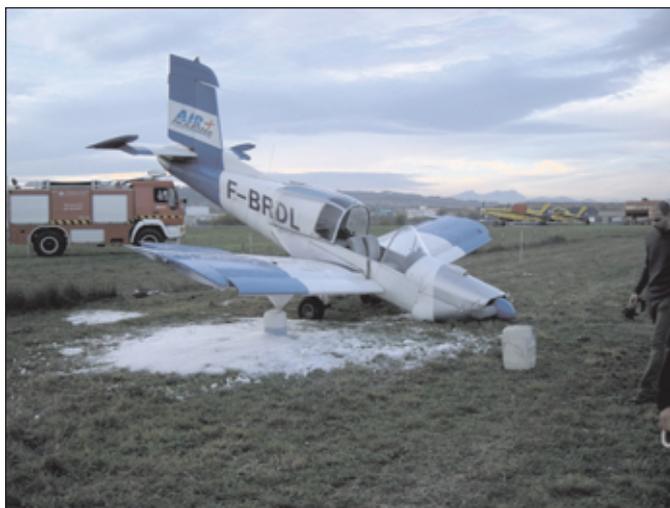
Instantes después se produjo una repentina reducción de la potencia del motor. Ante ello, el piloto optó por aterrizar, pero como la longitud de pista que quedaba era sumamente reducida, decidió hacer un viraje de 180°, que no llegó a completar, según manifestó en su testimonio, debido a la falta de velocidad y altura de la aeronave, produciéndose el aterrizaje en la franja de pista. El contacto con el terreno fue duro, lo que provocó el colapso de la pata de morro, y el consiguiente contacto de

la hélice con el suelo. La aeronave atravesó la calle de rodaje y finalmente se detuvo unos pocos metros más allá.

El piloto, en su intento de virar 180° para aterrizar por la pista 13 opuesta a la que había usado para despegar, estuvo a punto de provocar la entrada en pérdida de la aeronave, debido a la disminución de velocidad de ésta y al aumento de la velocidad de entrada en pérdida en viraje. Sin embargo, debió ser consciente de esta circunstancia, ya que tomó tierra por derecho cuando había virado sólo unos 90°. No obstante, la rotura de la pata de morro parece consecuencia del desplome de la aeronave antes del contacto con el terreno.
