BOLETÍN INFORMATIVO

01/2002

COMISIÓN DE INVESTIGACIÓN DE ACCIDENTES E INCIDENTES DE AVIACIÓN CIVIL

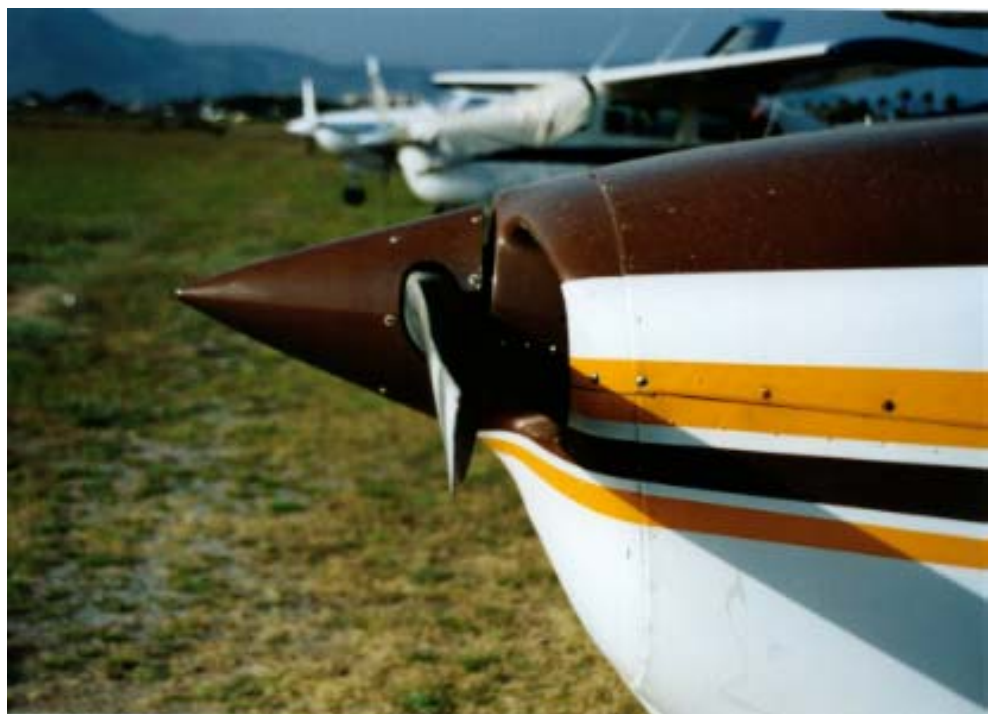
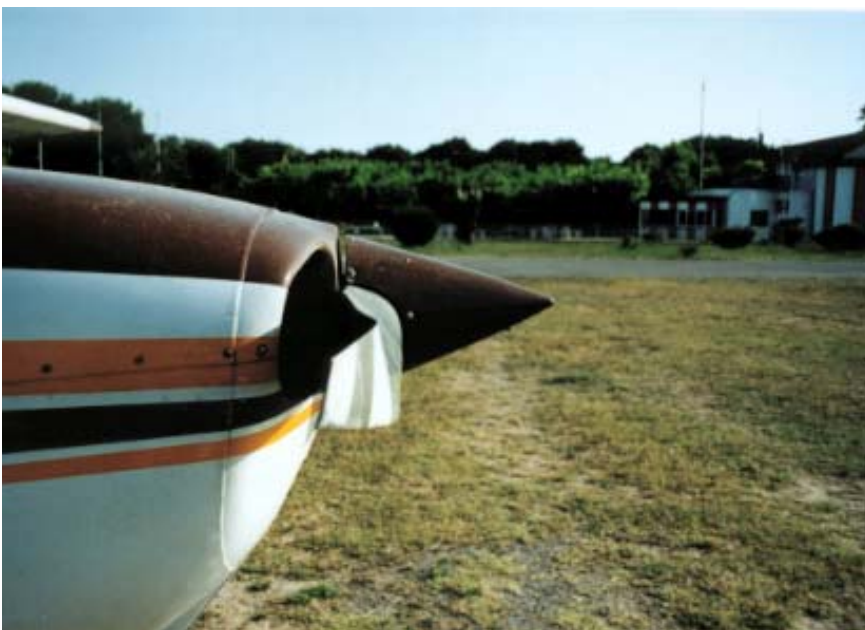
instructor cortó magnetos y mezcla. La aeronave siguió rodando por el terreno y se detuvo cuando la hélice golpeó un tronco que estaba oculto entre la hierba, lo que produjo la deformación de las palas de la misma.

El piloto no intentó abandonar la pista por la “salida rápida”, que es la que primero encontró, posiblemente debido a que su velocidad era excesiva para ello. El pisotón sobre el pedal derecho se debió producir inmediatamente después de que la aeronave hubo rebasado el extremo de la pista 18, a la altura del cual se encuentra la otra calle de rodaje.

De todo ello se puede inferir que el piloto al darse cuenta que estaba a punto de sobrepasar la última salida, intentó virar hacia ella, actuando fuertemente sobre el pedal derecho, lo que, debido a la excesiva velocidad que llevaba la aeronave en ese momento, produjo el deslizamiento lateral de ésta, y la consiguiente pérdida de control de la misma, que tuvo como consecuencia que la aeronave se saliese de la zona pavimentada, e incluso de la franja de pista.

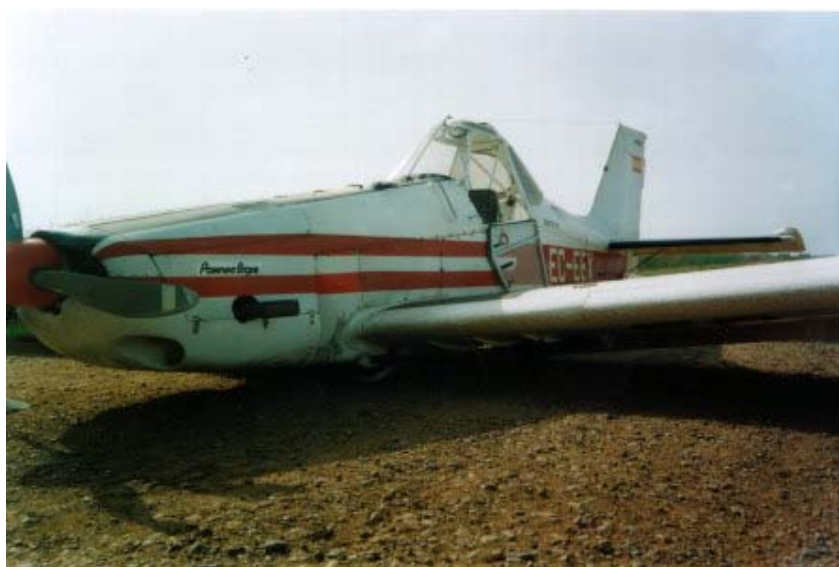
En la salida de una de las pasadas de tratamiento, la aeronave colisionó con un almorrón que separa la parcela que estaba tratando de la colindante, a consecuencia del cual se desprendió el tren de aterrizaje.

Después de ello, el piloto se dirigió a la pista eventual de la que había partido, efectuó la aproximación, procedió a parar el motor, y a continuación tomó tierra. La aeronave se deslizó con la panza sobre la pista, deteniéndose dentro de la misma, sufriendo daños en la panza y en la hélice.

El almorrón con el que impactó la aeronave era de escasa altura, lo que indica que ésta volaba bastante bajo, de tal forma que debía ir rozando las plantas de arroz.

Por tanto, es posible que el piloto tuviese un error de apreciación en la altura que llevaba, producido por el efecto “mar” del terreno en el que se desenvolvía.

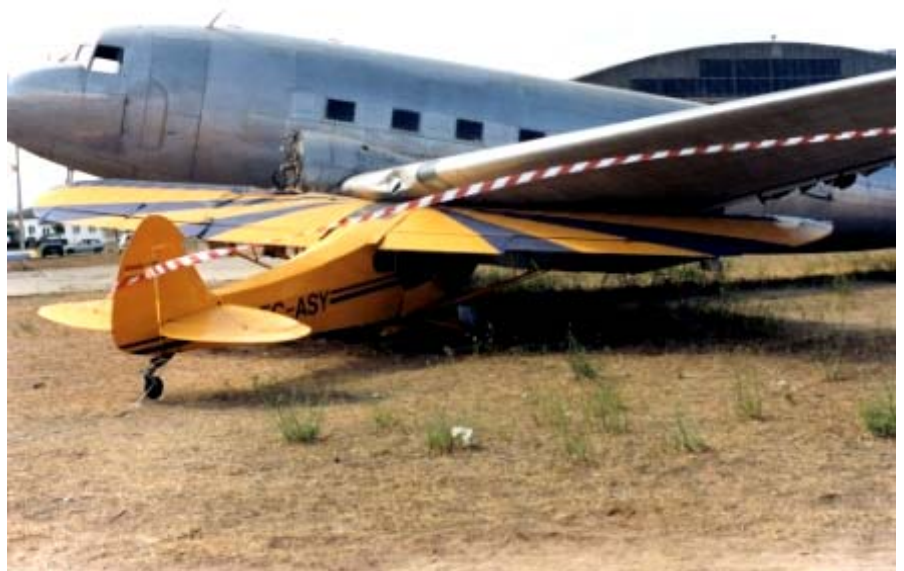
La aeronave sufrió un fuerte golpe en la parte delantera del ala izquierda, a unos 20 centímetros del depósito de combustible, con rotura del borde de ataque y de los anclajes del ala al fuselaje. Además, el motor sufrió un fuerte golpe al chocar frontalmente con el DC3, con doblamiento total de la hélice.

En la inspección realizada a continuación del accidente se comprobó que el cable de remolque había quedado enganchado en la orejeta derecha del mecanismo que une el timón de dirección con el sistema de dirección de la rueda de cola. Se realizaron intentos de soltar el cable, manteniendo cierta tensión en el mismo, sin obtener resultado.

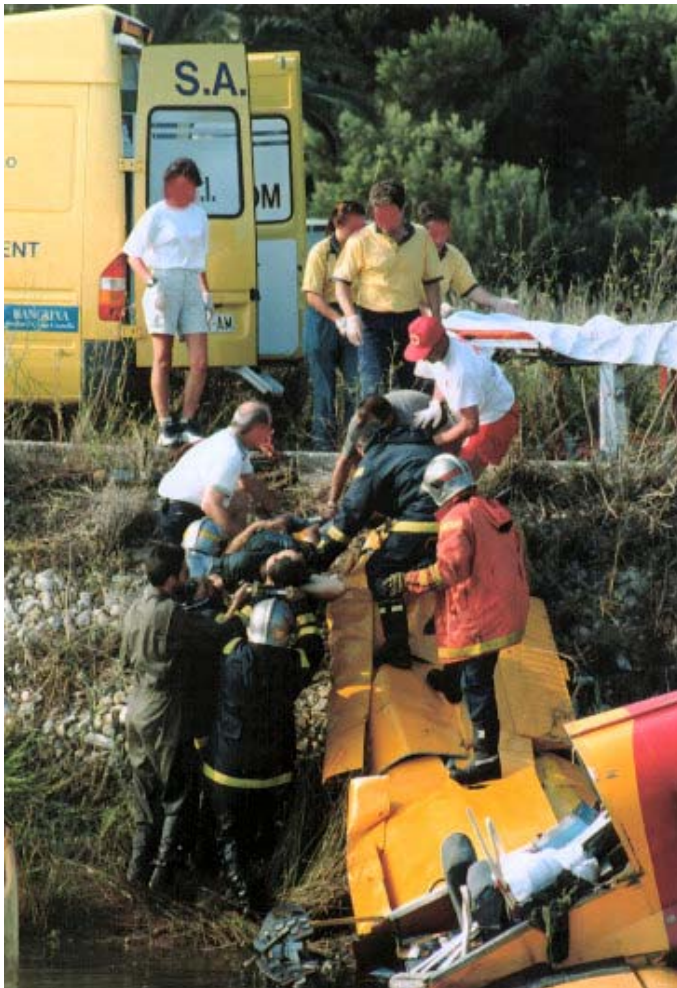
A las 18.15 horas locales del día del evento, el piloto inició la carrera de despegue por la pista 36 del aeródromo de Castellón, efectuó la rotación con poca velocidad y comenzó el ascenso manteniendo una posición de morro muy levantado. Cuando alcanzó unos 50 metros de altura,

el piloto notificó por radio al personal del aeródromo de Castellón que tenía problemas. Continuó ascendiendo y perdiendo velocidad hasta aproximadamente 100 metros de altura, momento en el que la aeronave quedó “colgada”, y posteriormente realizó un giro brusco a la derecha, que le hizo entrar en barrena a la vez que descendía rápidamente, hasta que impactó en un canal que discurre perpendicularmente a la prolongación del eje de la pista de vuelo, a unos 50 metros del final de la pista 36.

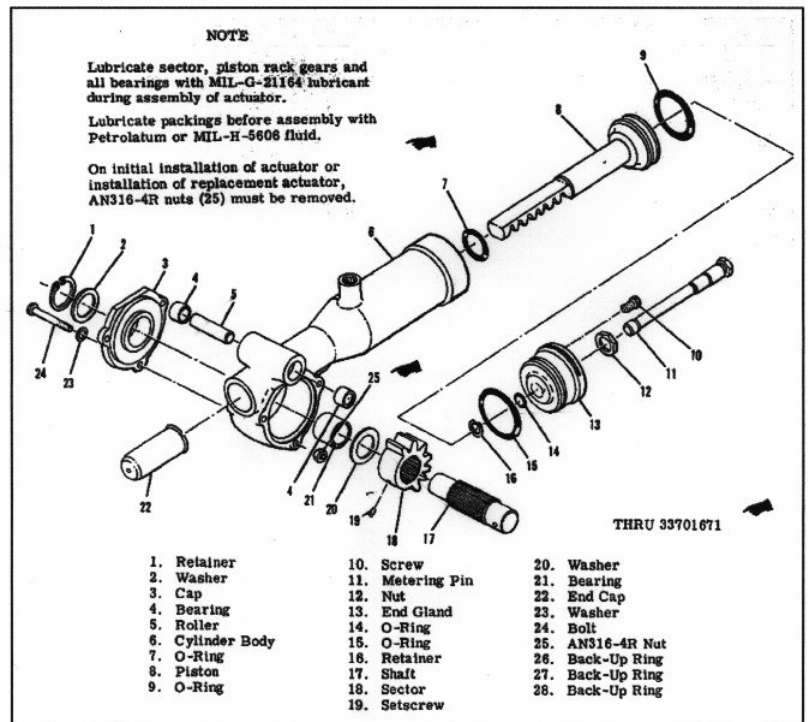
Fig. 8.- Detalle de la rotura de la pieza

En el examen visual de la pata izquierda, que fue la que se retrajo, se apreció que el cilindro de uno de los actuadores hidráulicos presentaba una rotura con un recorrido más o menos longitudinal, es decir, paralela a una de las generatrices del cilindro, y con una fuerte deformación plástica concentrada hacia la mitad de su recorrido, en forma de abultamiento, desde el interior del cilindro hacia el exterior del mismo.

Las características macrofractográficas y microfractográficas de la rotura, revelan la existencia de dos zonas diferenciadas en la misma, lo que indica que han operado dos mecanismos diferentes de rotura. En una pequeña zona de unos 5 mm de longitud, localizada en la mitad del recorrido de la grieta, que denominaremos "C", el origen de la rotura ha sido, muy probablemente, el de fatiga oligocíclica (a muy bajo número de ciclos), mientras que el resto de la rotura ha sido causada por una sobrecarga estática por esfuerzos de tracción inducidos por presión interna en el tubo.

El análisis de la microestructura reveló que, en general, toda la pieza ha sufrido un ligero sobrecalentamiento por encima del punto de eutéctica, siendo este sobrecalentamiento más acusado en la zona denominada "C", lo que podría haber ocasionado una disminución de las características mecánicas de la zona en la que se ha producido la rotura por el mecanismo de fatiga oligocíclica.

De todo ello se puede concluir que, con toda probabilidad, la causa de la rotura estuvo en el incorrecto tratamiento térmico del material con el que está fabricado el cilindro, que produjo una disminución de sus características mecánicas, de forma que no fue capaz de soportar las cargas nominales de trabajo.

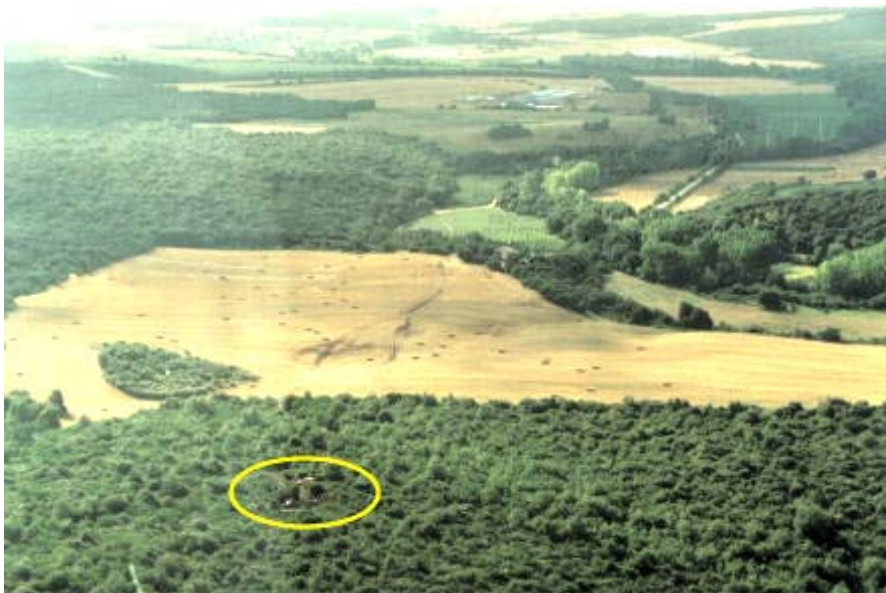
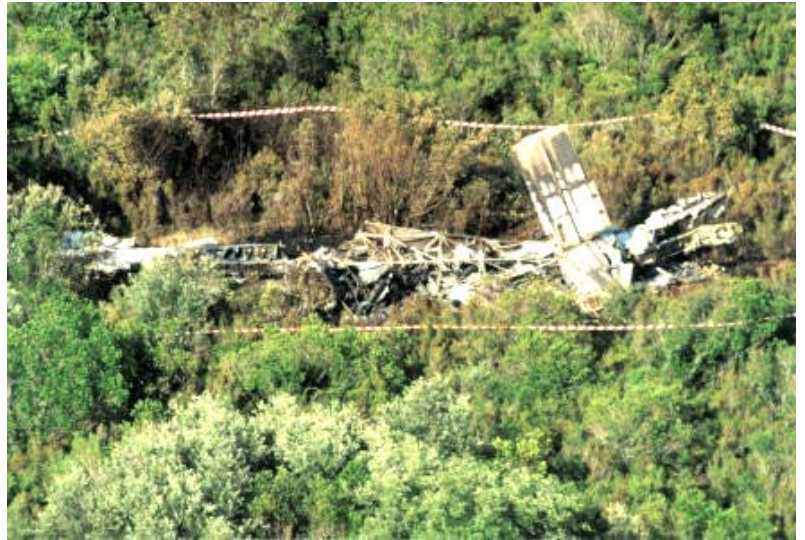
incendio para que arrojara el agua que transportaba sobre el mismo. Además de las conversaciones por radio, el helicóptero se situó en las proximidades del incendio para facilitarle la localización visual del lugar. En ningún momento hubo un acercamiento peligroso o inadecuado entre las dos aeronaves. La aeronave siniestrada realizó dos primeras pasadas por el lugar, la primera en sentido Estella-Vitoria y la segunda en sentido contrario, sin localizar el incendio y sin descargar el agua. En la tercera pasada, de nuevo en sentido Estella-Vitoria y realizada a menor velocidad y altura que las anteriores, comunicó en un cierto momento “ya lo he visto” y realizó un giro a la derecha encontrándose a una altura estimada de unos 15 a 20 metros. A continuación realizó otro giro a la derecha más cerrado, descargó el agua y se precipitó en picado contra el terreno incendiándose inmediatamente.

La aeronave quedo completamente destruida.

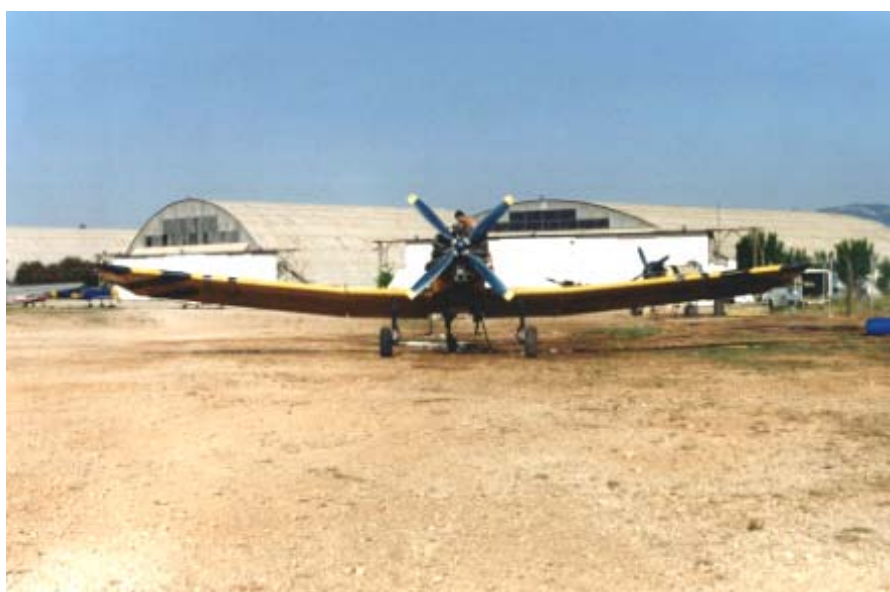
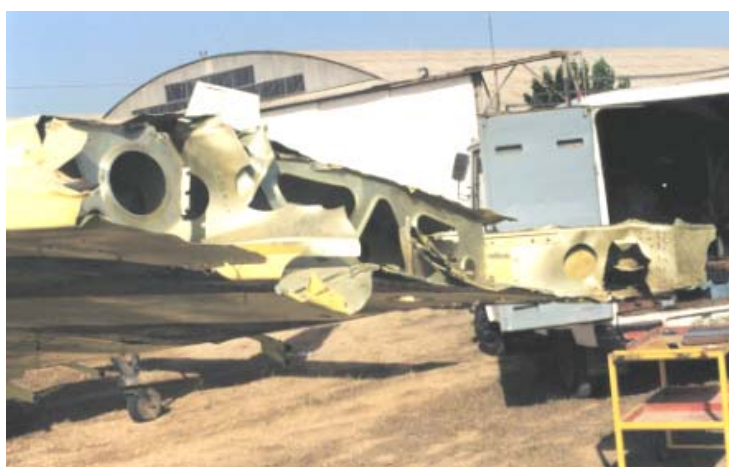
descarga correctamente. Durante esta maniobra, y aproximadamente a la vez que efectuaba la descarga, la aeronave golpeó con el plano izquierdo contra la copa de un pino. En el impacto perdió 1.20 metros de plano y parte del alerón. Regresó a Son Bonet poniendo el mando totalmente a la derecha y haciendo pequeños ajustes con el timón. Este recorrido de vuelta se realizó sin más incidencias.

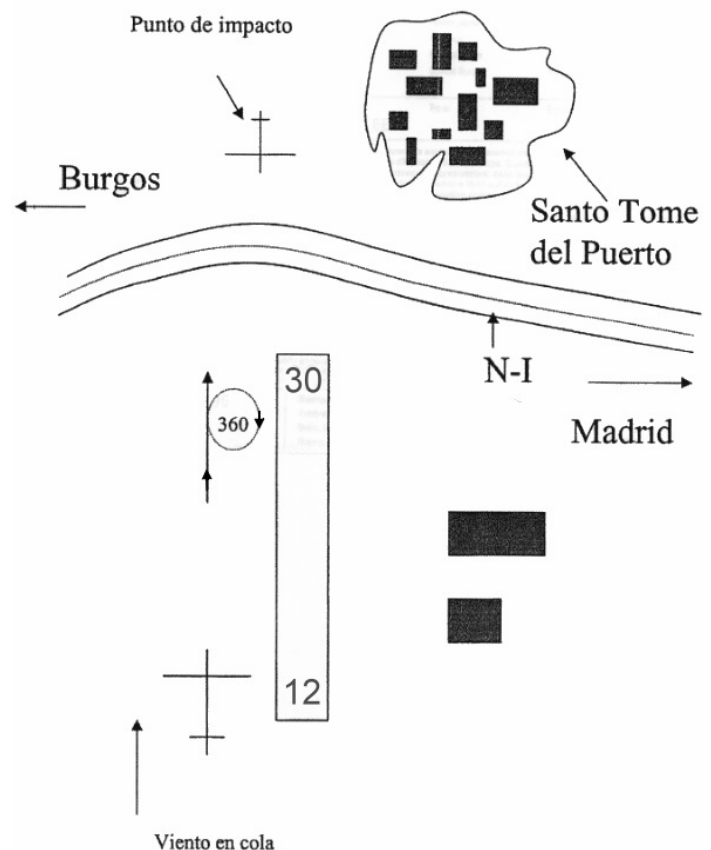
La aeronave quedó con el fuselaje partido por dos puntos y graves daños en ambos planos.

La causa más probable del accidente fue la entrada en pérdida de la aeronave. La maniobra del piloto llevó a la aeronave a una situación en la que se encontró con poca altura, baja velocidad y morro alto. Sacar el motor produjo un aumento de la resistencia aerodinámica y mayor reducción de velocidad, con la consecuente entrada en pérdida.

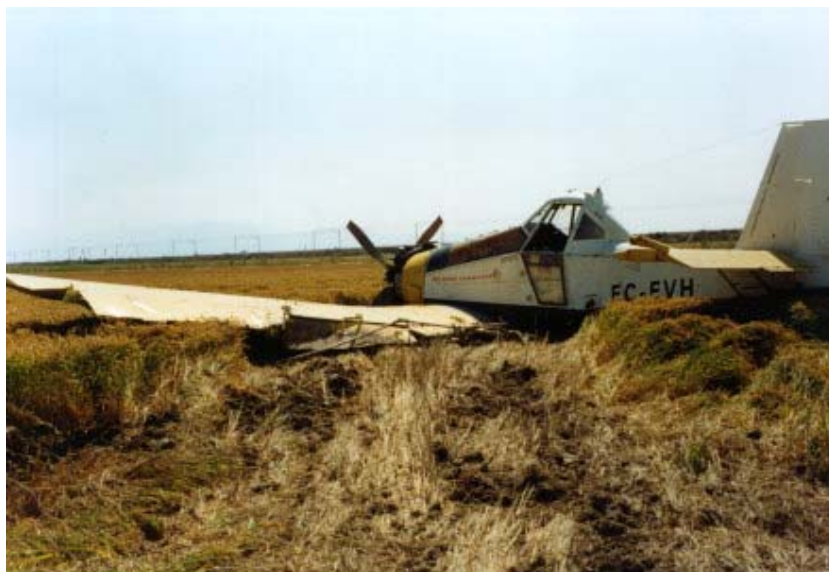
cambió repentinamente, pasando a soplar de cola. Ante esta eventualidad, el piloto hizo la descarga de emergencia del producto de tratamiento, pero, a pesar de ello, la longitud de pista que quedaba no fue suficiente para realizar el despegue. No obstante, la aeronave se elevó ligeramente, para acabar cayendo sobre un campo de arroz situado en la

A consecuencia del impacto sobre el terreno, la aeronave sufrió daños de importancia en ambas patas de tren de aterrizaje principal, planos, empenaje de cola, hélice, motor y equipo agrícola. El piloto, único ocupante de la aeronave, resultó ileso.

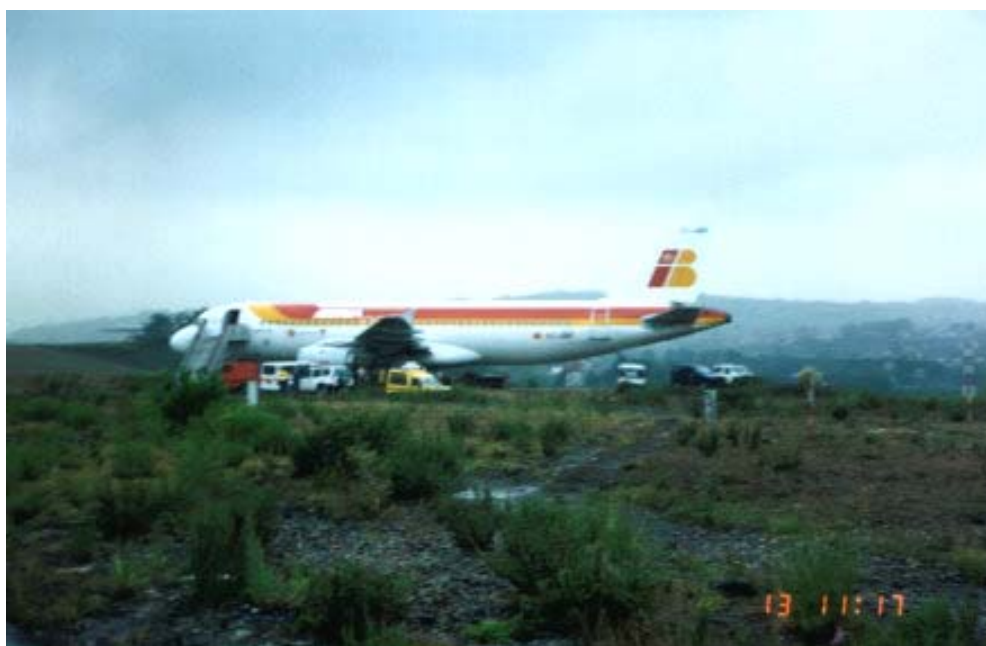
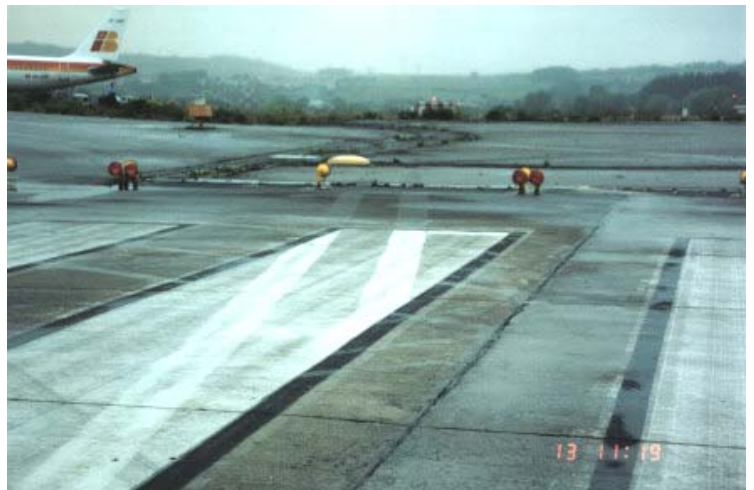
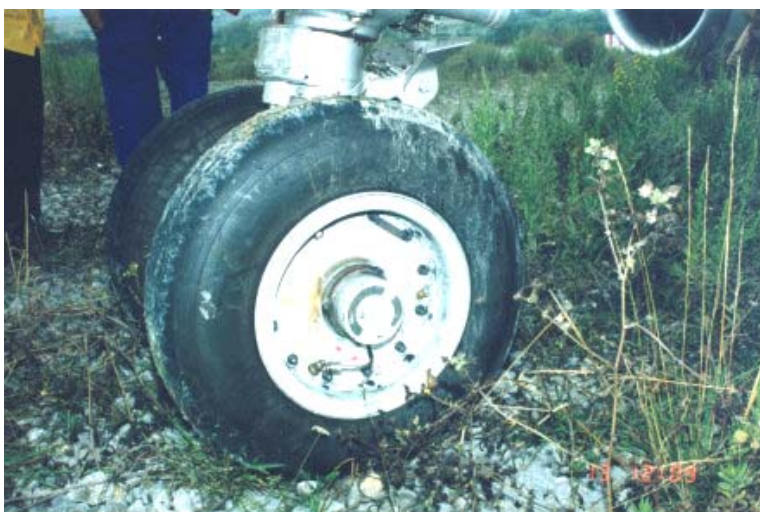
algunos minutos. Durante el descenso se programó una desviación de 5 millas náuticas a la derecha para evitar una tormenta en el punto LEKTO. A las 07:29 hora local, encontrándose a 24 millas náuticas y en el radial 120 de BLV VOR-DME, fue transferida por Madrid Control al Control de Aproximación. Fue autorizada por el Control de Aproximación a efectuar una aproximación VOR-DME ILS-DME a la pista 30 sin demora. A las 07:31 hora local fue transferido a frecuencia de Bilbao Torre en 118.5 MHz. A las 07:32 hora local fue autorizado a aterrizar en la pista 30. Al efectuar la maniobra de aterrizaje en esta pista, la aeronave se sale de la misma por la cabecera 12, en la intersección con la calle de rodaje D1, cruza una zona verde, la carretera de circunvalación del aeropuerto y queda detenida finalmente en una zona verde. La posición de parada fue a unos 100 metros del umbral de la cabecera 12 y unos 80 metros a la izquierda de la prolongación del eje de la pista 30. Durante este recorrido la aeronave fue derrapando desde su alineación original hasta quedar cruzada respecto a la pista,

La aeronave sufrió daños menores en el tren principal derecho.

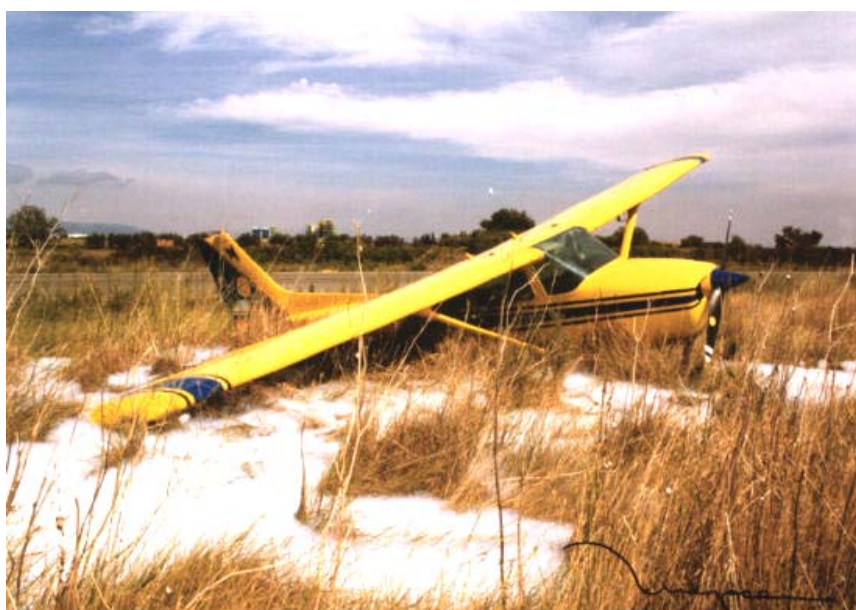
Los daños sufridos por la aeronave fueron la ya comentada rotura del tren principal derecho y deformaciones en el estabilizador horizontal.

A la vista de las informaciones disponibles, la causa más probable del incidente fue la pérdida del control de la aeronave por parte del piloto sin que esta pérdida de control pueda achacarse a defecto mecánico alguno de la aeronave ni a factores externos a ella (meteorología, estado de la pista, obstáculos, otros tráficos, etc.)

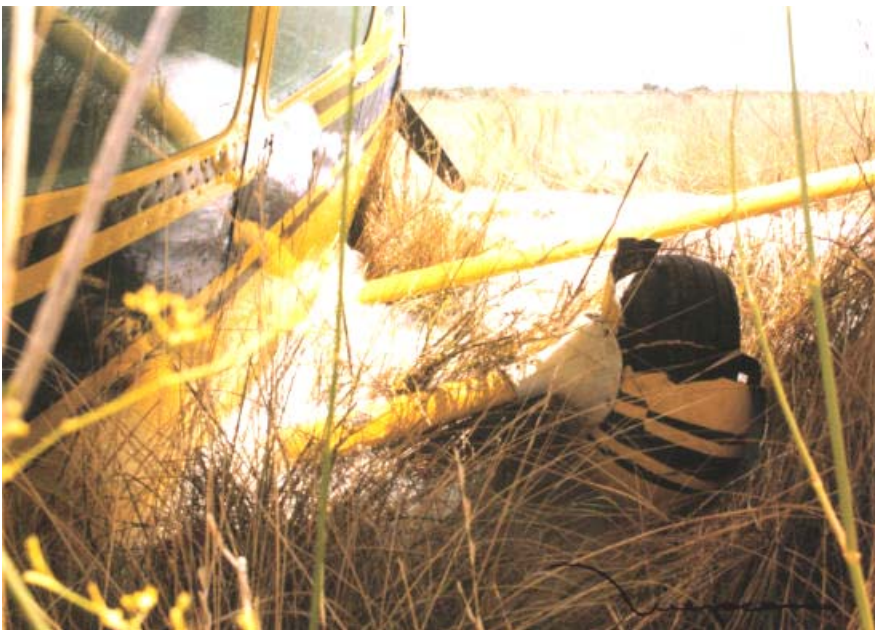
Cuando procedía por la calle de rodaje a la cabecera 25, se desprendió la visera de la cabina,

golpeándole en la cara y provocándole la caída de las gafas. Esto le distrajo de la maniobra y ocasionó el incidente.

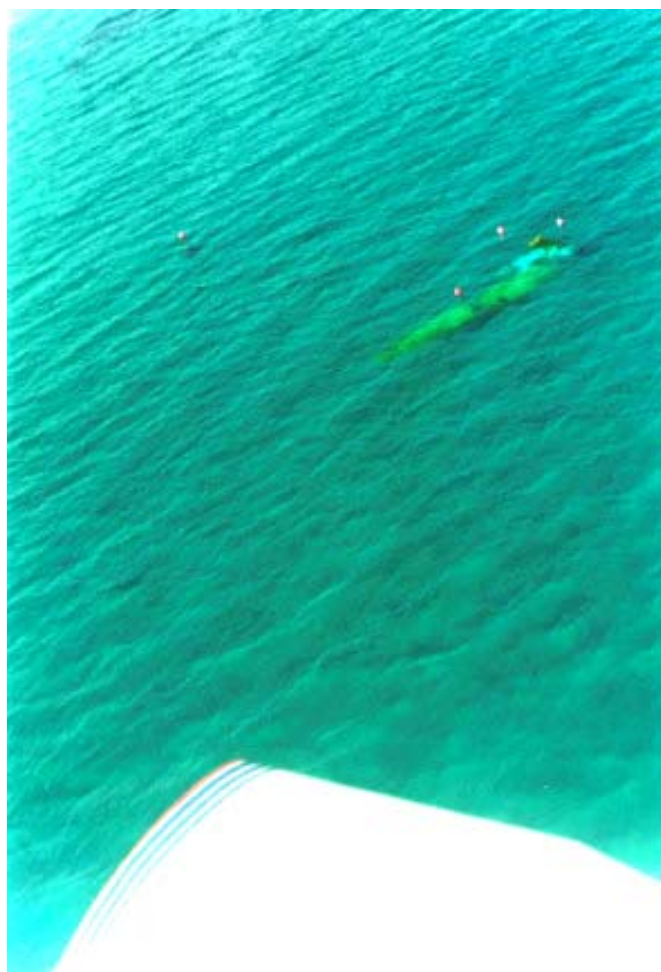
Como consecuencia del impacto contra el agua la aeronave quedo partida en 3 grandes trozos: la carlinga, los planos con el tren de aterrizaje y por último el motor con la hélice. Lo anterior es lo que consta en el informe de la empresa Bacosub encargada de la recuperación de los restos.

Según declararon algunos testigos, la aeronave efectuó un giro a la derecha a baja altitud, chocando el plano derecho contra el agua.

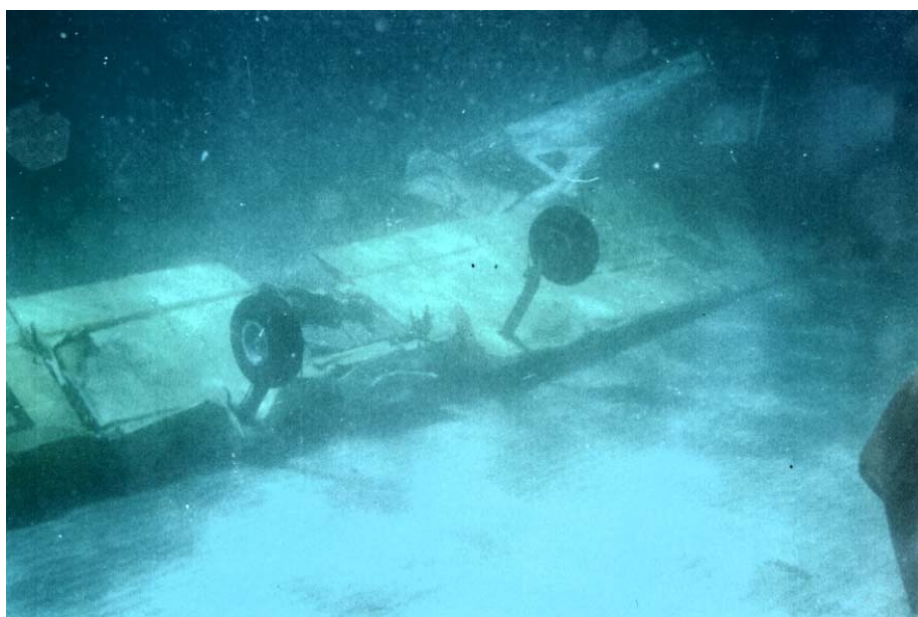
Se trasladaron los restos de la aeronave a un hangar en Son Bonet. Después de un examen visual de los restos, especialmente del motor, no se pudo encontrar evidencia clara de alguna

avería que hubiera causado la parada o mal funcionamiento del motor. Tampoco había trazas de incendio o explosión. Aparentemente todas las roturas y desperfectos lo fueron por el impacto contra el agua.

No hay evidencia de que se produjera algún fallo mecánico ni mal funcionamiento del motor.

La causa probable del accidente fue la actuación inadecuada del piloto que introdujo la aeronave en pérdida, sin realizar la maniobra correcta de recuperación, con el resultado de una falta de control sobre la aeronave cuando volaba a baja altura.
