BOLETÍN INFORMATIVO

02/2002

COMISIÓN DE INVESTIGACIÓN DE ACCIDENTES E INCIDENTES DE AVIACIÓN CIVIL

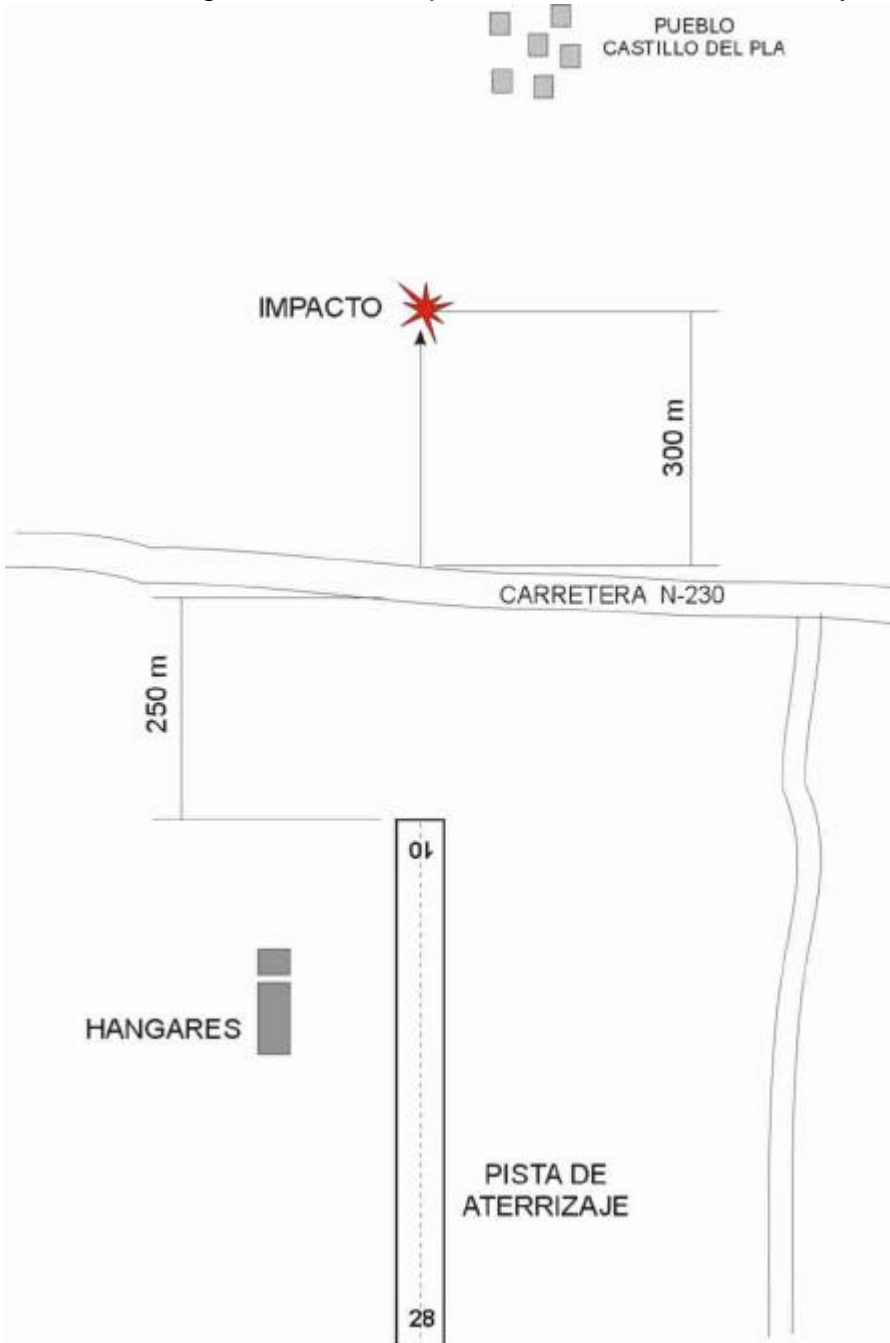
La aeronave sufrió deformaciones en el primer tercio del fuselaje y rotura de ambas palas de la hélice.

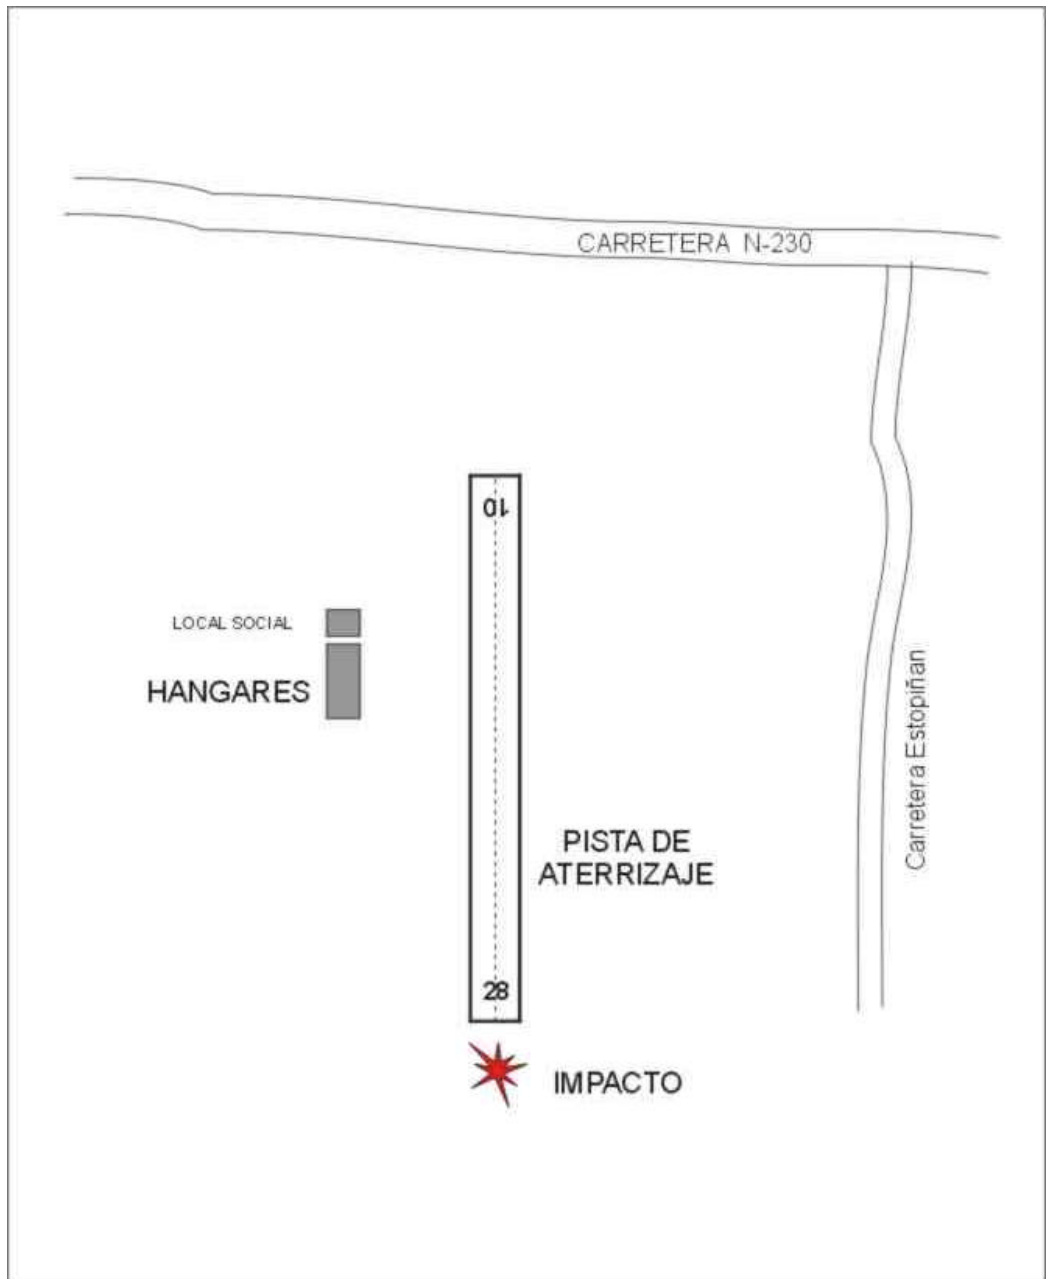
La aeronave sufrió la rotura del fuselaje por la mitad.

ocurría y que no podría alcanzar la pista, inició una toma de emergencia. El aterrizaje se realizó en el terreno abrupto y cubierto de matorral anterior a la cabecera de la pista 28, quedando la aeronave detenida a unos 10 metros del comienzo de la misma. Aunque el contacto con el suelo no fue severo, las características del terreno ocasionaron daños importantes a la aeronave.
