# BOLETÍN INFORMATIVO

03/2002

COMISIÓN DE INVESTIGACIÓN DE ACCIDENTES E INCIDENTES DE AVIACIÓN CIVIL

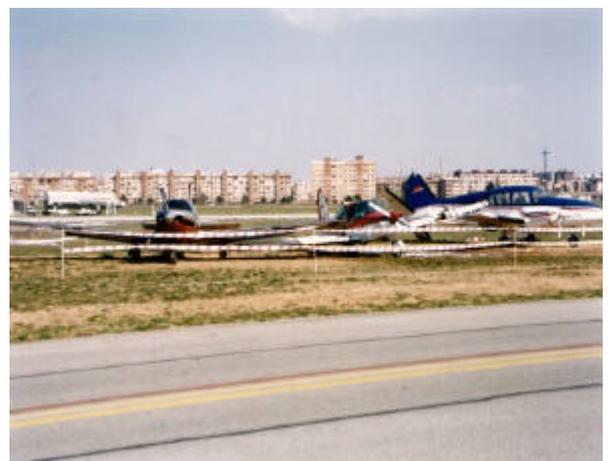
La aeronave se salió de la pista por su izquierda unos pocos metros antes de la intersección de la pista con la calle de salida rápida, atravesó ésta última, continuó rodando por el terreno y por fin

llegó hasta el parking de hierba donde impactó con su plano izquierdo en la cola de una Piper

PA-23, matrícula EC-BXB, que estaba estacionada, lo que hizo que iniciase un giro sobre la punta de ese ala, durante el cual la parte derecha del fuselaje golpeó contra la punta del plano izquierdo de otra aeronave, una Money M20M, matrícula F-GJMG, que estaba estacionada. Instantes después la aeronave se detuvo (ver croquis).

A consecuencia del impacto, la aeronave sufrió daños en ambos planos, parte derecha del fuselaje y pata derecha. La aeronave matrícula EC-BXB sufrió daños importantes en el tercio posterior del

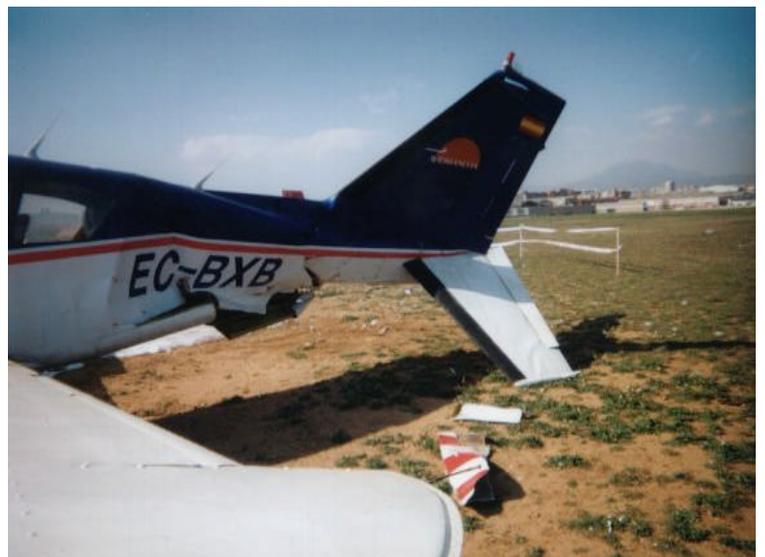
Así mismo, después del accidente se comprobó que los mandos de dirección y de freno funcionaban correctamente.

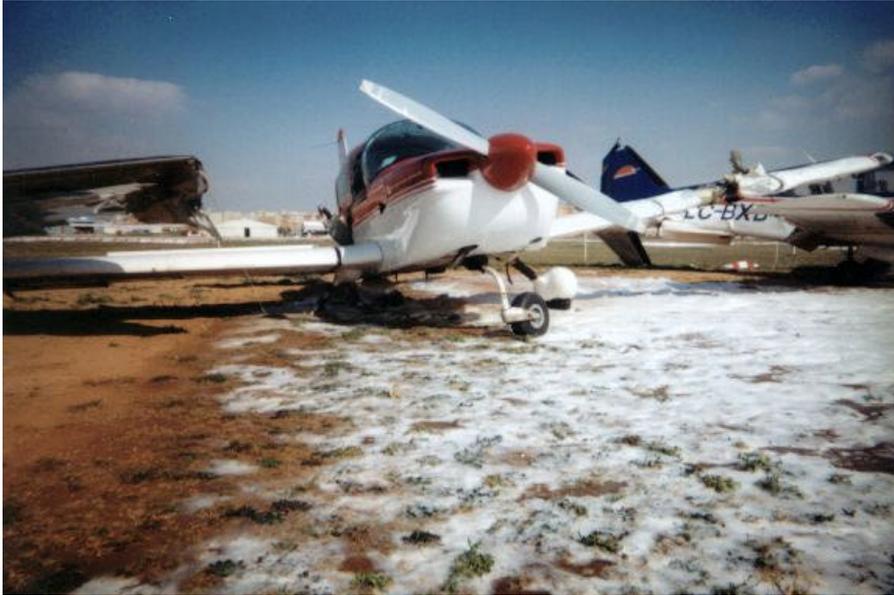
En cuanto al evento en sí, de la declaración del alumno-piloto se sabe que un poco más allá de la mitad de la pista el avión hizo una guiñada hacia su izquierda. El viento en ese momento soplaba desde 240, es decir, incidía casi perpendicularmente a la pista, desde la izquierda de

la aeronave. El efecto del viento sobre la deriva vertical, cuando la aeronave se encuentra en contacto con el suelo, provoca que ésta tienda a girar hacia el lado del que sopla el viento, es decir, tiende a aproximarse al viento.

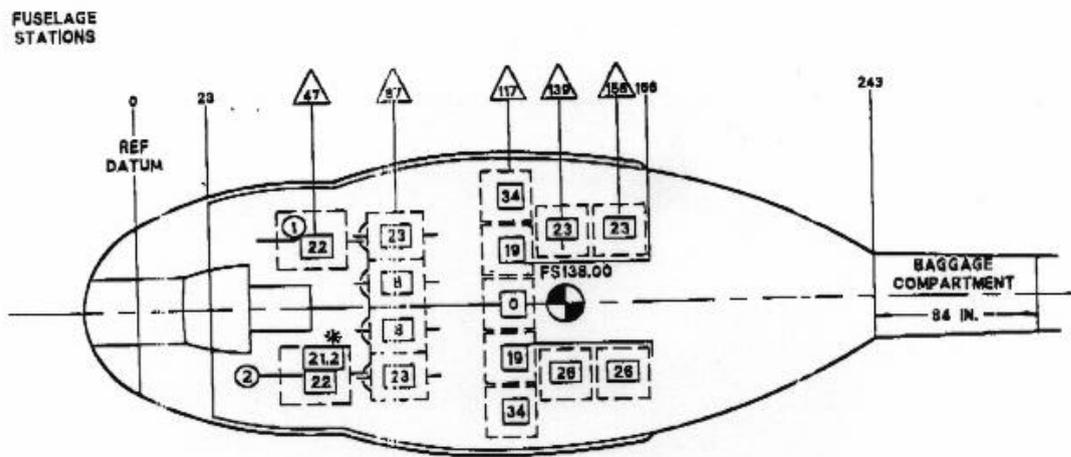
con las piernas cruzadas, y debió darle a la ventana de emergencia con la pierna sin darse cuenta, se abrió un poco, hizo un vacío y se abrió y se desprendió.

El incidente causó la cancelación del siguiente vuelo de vuelta a Ceuta que iba a realizar el mismo helicóptero. El personal de tierra del operador procedió a pedir otra ventanilla de repuesto y a instalarla, con lo que el helicóptero quedó de nuevo operativo el mismo día 16 por la tarde.

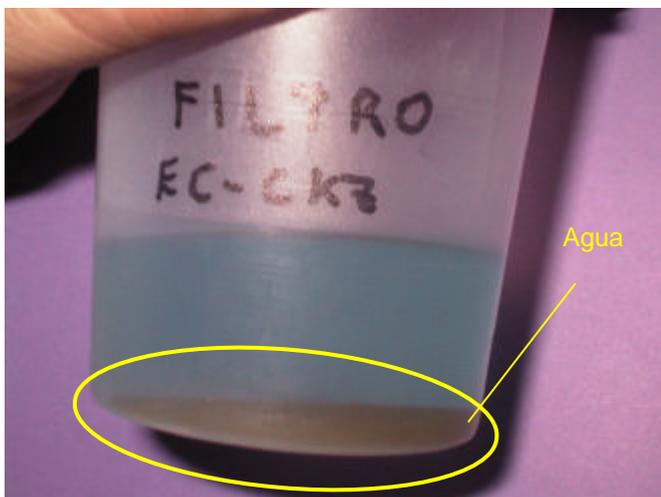
En el lugar del accidente se tomaron muestras de combustible que había en el filtro de drenaje de combustible y se observó que contenían agua. También se comprobó que los mandos de

vuelo conservaban la continuidad y que los instrumentos no indicaban nada fuera de lo normal.
