BOLETÍN INFORMATIVO

04/2002

COMISIÓN DE INVESTIGACIÓN
DE ACCIDENTES E INCIDENTES
DE AVIACIÓN CIVIL

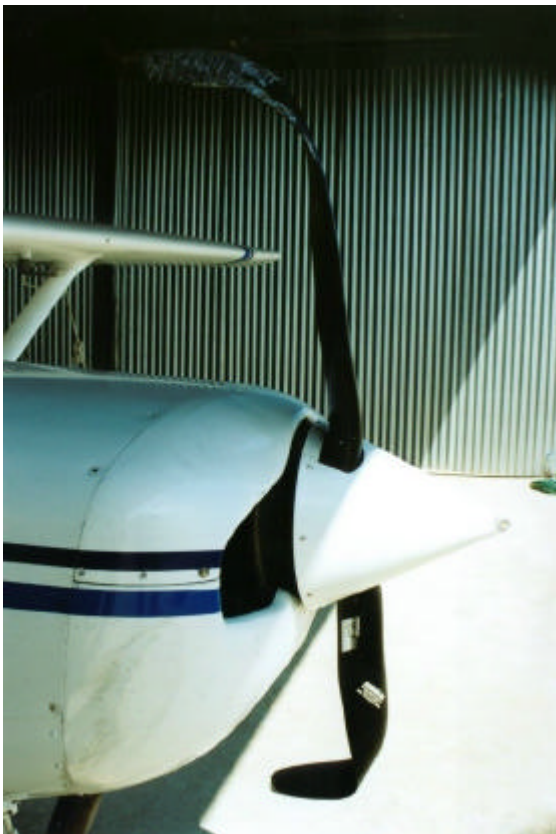
A las 10:15:03 el piloto de un helicóptero que estaba despegando comunicó a la torre de control que había una avioneta que había capotado por detrás del CN-235. Un minuto y medio después, el propio piloto de la Cessna 152 contactó a través de su teléfono móvil con la torre de control, indicando que él se encontraba bien, pero que la aeronave había sufrido daños. El controlador le informó que ya se dirigían hacia allí los servicios de emergencias del Aeropuerto.

A consecuencia del hecho, la aeronave sufrió daños en la hélice y su cono, motor, plano derecho y amortiguador de la rueda de morro, resultando el piloto ileso.

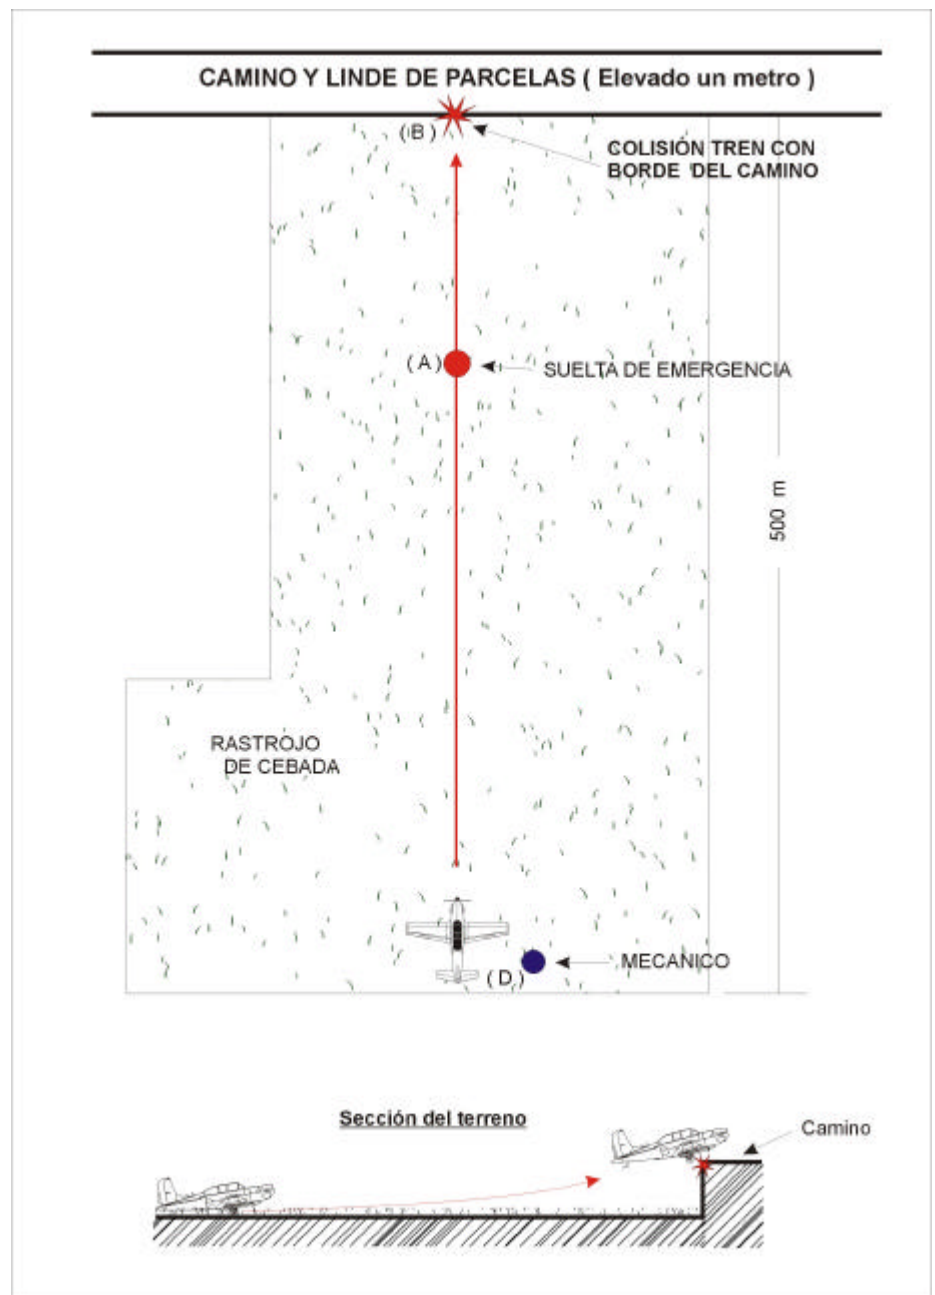
La aeronave sufrió la rotura del tren, que quedó en el borde del camino contra el que chocó, y un golpe a la altura del flap derecho. Además sufrió los daños correspondientes al aterrizaje sin tren.

pues esta se iba un poco a la derecha a causa de un golpe en el ala derecha, a la altura del flap.

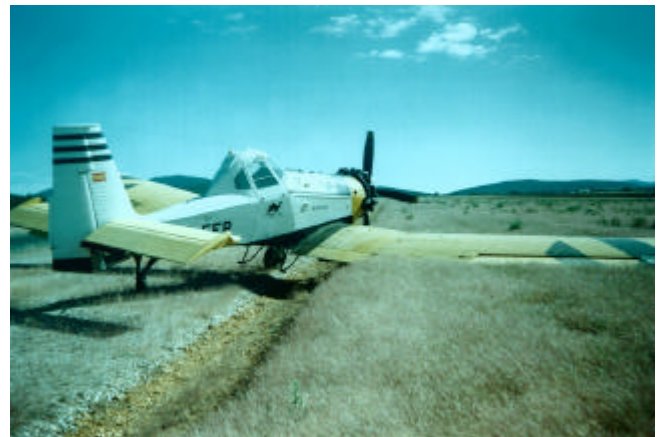
La aeronave sufrió la rotura de la pata derecha del tren principal y rozaron contra el suelo el intradós del plano derecho y la punta de una de las palas de la hélice.

Se considera que la causa más probable del incidente fue la presencia de viento cruzado, que ocasionó que el piloto perdiera el control de la aeronave.

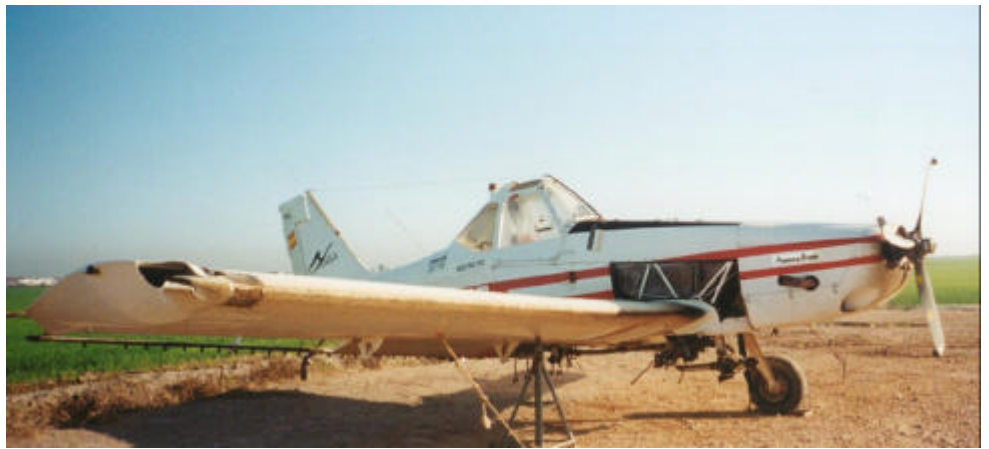
noveno vuelo de la mañana. Cuando el piloto, teniendo la aeronave frenada y controlada en la pista, se dispuso a cruzar un puente con pendiente, situado al final de la pista, perdió la referencia central del puente, saliéndose la rueda derecha de la aeronave por el extremo del puente correspondiente a ese lado.

La aeronave sufrió daños de consideración, consistentes en la rotura de la pata derecha, desperfectos varios en el ala derecha, doblamiento de las palas de la hélice y probables daños en el motor.
