BOLETÍN INFORMATIVO

05/2002

COMISIÓN DE INVESTIGACIÓN
DE ACCIDENTES E INCIDENTES
DE AVIACIÓN CIVIL

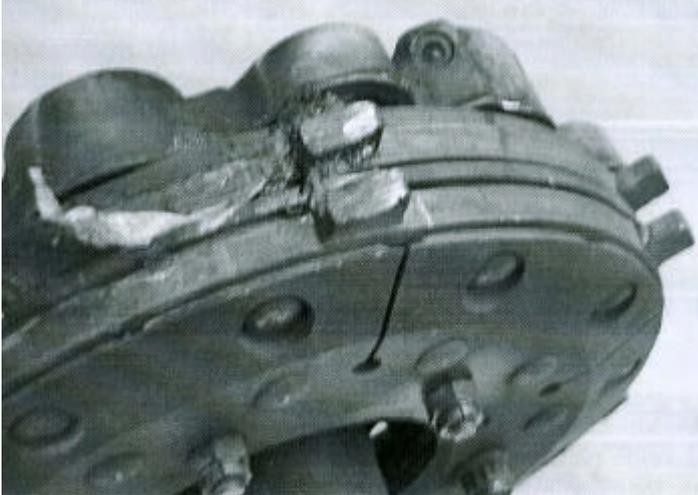
Los daños que presentan los neumáticos y las marcas dejadas por éstos en el pavimento de la pista del Aeropuerto de Barcelona, evidencian que las ruedas

No obstante, existen antecedentes en los que aeronaves de este tipo se han visto involucradas en varios incidentes y accidentes, cuya causa común fue que el sistema de frenos quedó con presión residual y, por tanto, los frenos no quedaron plenamente liberados, lo que provocó su sobrecalentamiento. Incluso en alguno de ellos dicho sobrecalentamiento llegó a originar el incendio de los neumáticos, que acabó extendiéndose al plano.

Aunque en la inspección de la aeronave no se encontraron evidencias de mal funcionamiento del sistema de frenos, el desarrollo de los hechos apunta a que la causa más probable de este incidente fue un mal funcionamiento de dicho sistema, que debió quedar con una pequeña presión residual, a consecuencia de la cual se produjo el sobrecalentamiento de los frenos durante el rodaje y el recorrido del despegue, que ocasionó su agarrotamiento. Por ello, cuando la aeronave tomó contacto en el Aeropuerto de Barcelona, las ruedas no giraron, y por ello, los neumáticos deslizaron sobre el pavimento hasta que reventaron por desgaste.

A fin de corregir las deficiencias detectadas en dicho sistema la Federal Aviation Administration (FAA) como Autoridad del Estado de diseño, ha emitido las siguientes Directivas de Aeronavegabilidad, con obligatoriedad de ser implantadas en las fechas indicadas:

El resto de Directivas, entre otras cosas, requiere a los operadores de este tipo de aeronaves que lleven a cabo la sustitución de los “brake masters cylinders” por otros nuevos o revisados y la sustitución de las “brake shuttle valve” por otras de diferente número de parte (Part number). Todas estas acciones están encaminadas a impedir que pueda quedar presión residual en el sistema de frenos, y, por ende, que se produzca su sobrecalentamiento.

La Autoridad aeronáutica del Estado de diseño (FAA de los Estados Unidos de América) ha adoptado medidas correctoras con objeto de subsanar las deficiencias encontradas en el sistema de frenos y mejorar la seguridad de las operaciones de este tipo de aeronaves.

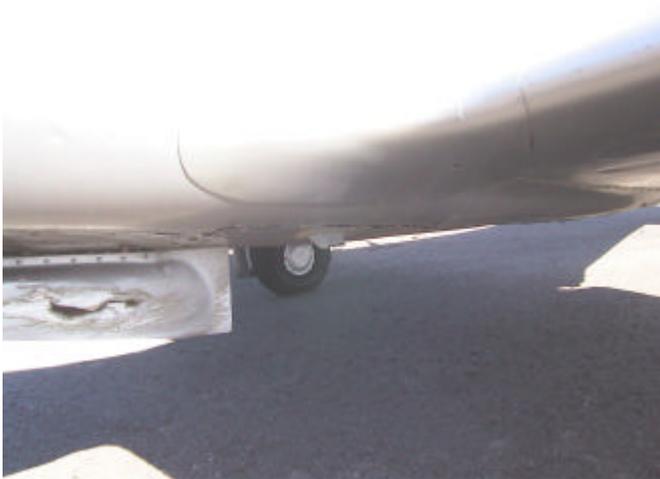
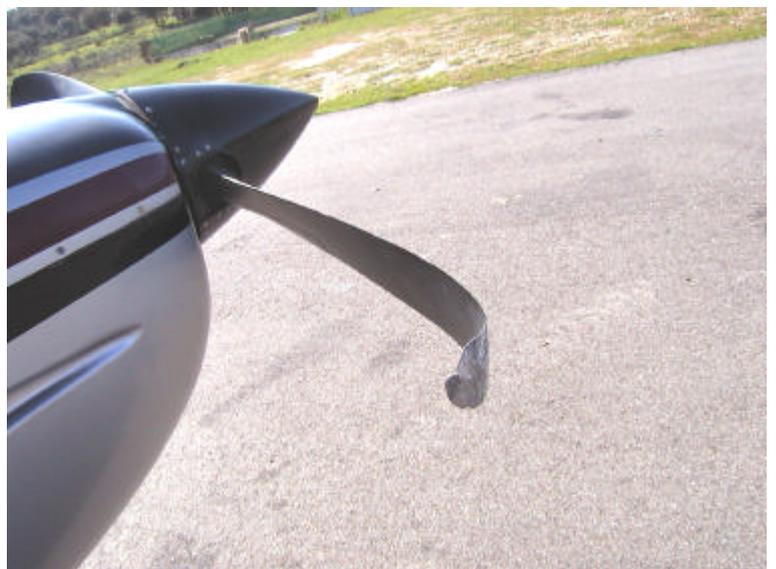
La aeronave sufrió daños en la parte inferior del fuselaje, desde la compuerta del tren de morro hasta aproximadamente la posición del larguero principal del ala, en la hélice, que quedó con las dos puntas dobladas para atrás y posiblemente en el motor.

levantó la aeronave del suelo por medio de una grúa y se conectó la energía eléctrica de la aeronave, se pudo comprobar que sonaba el avisador acústico. También se comprobó que el accionamiento eléctrico normal del tren funcionaba perfectamente. No se comprobó el sistema de extensión de emergencia porque no se había intentado emplear en el accidente.

El accidente se produjo, probablemente, por no actuar el mecanismo de accionamiento del tren de aterrizaje. Posiblemente, el que la atención del piloto estuviera más dedicada a la vigilancia de la presión del aceite, pudo propiciar el olvido.

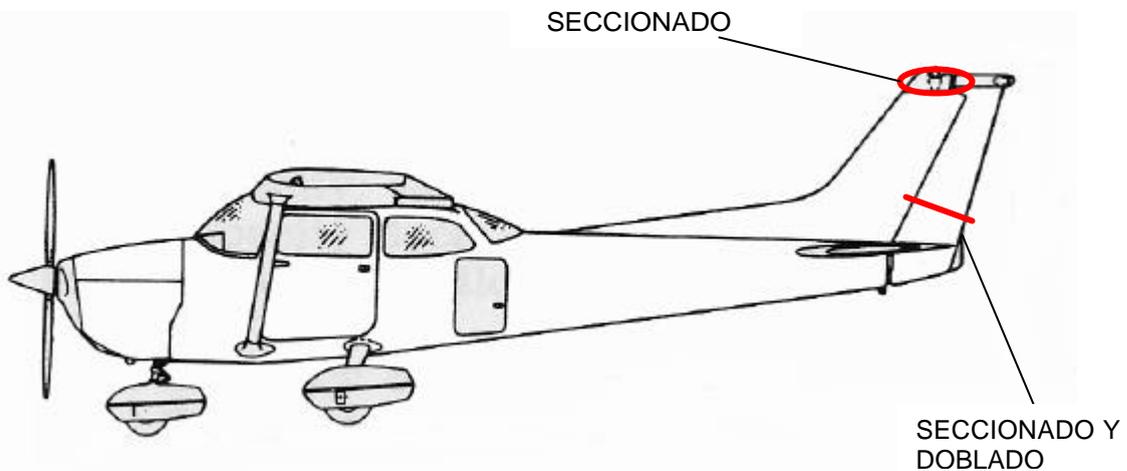
En Casarrubios tomó tierra por la pista 26 y se dirigió a la zona de repostaje donde se comprobaron los daños que había sufrido la aeronave. El estabilizador vertical se había

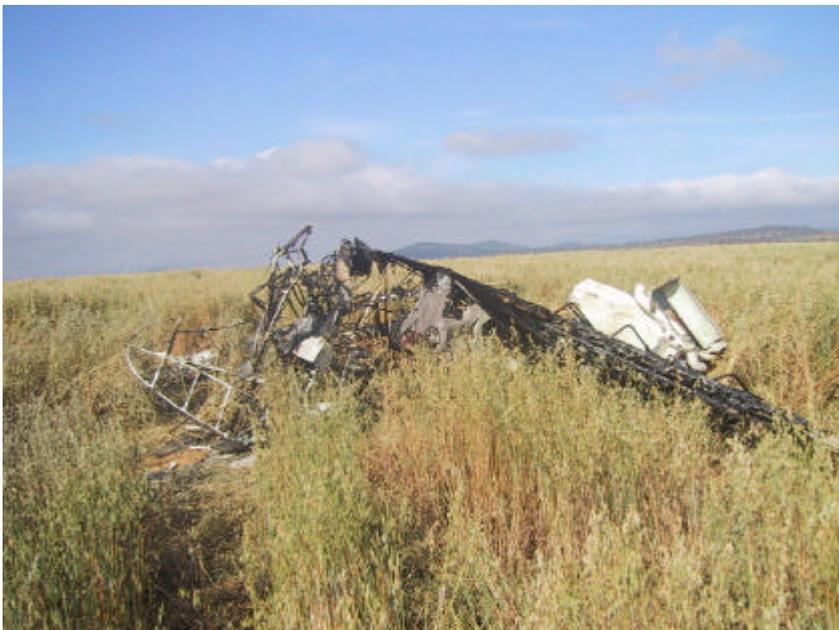
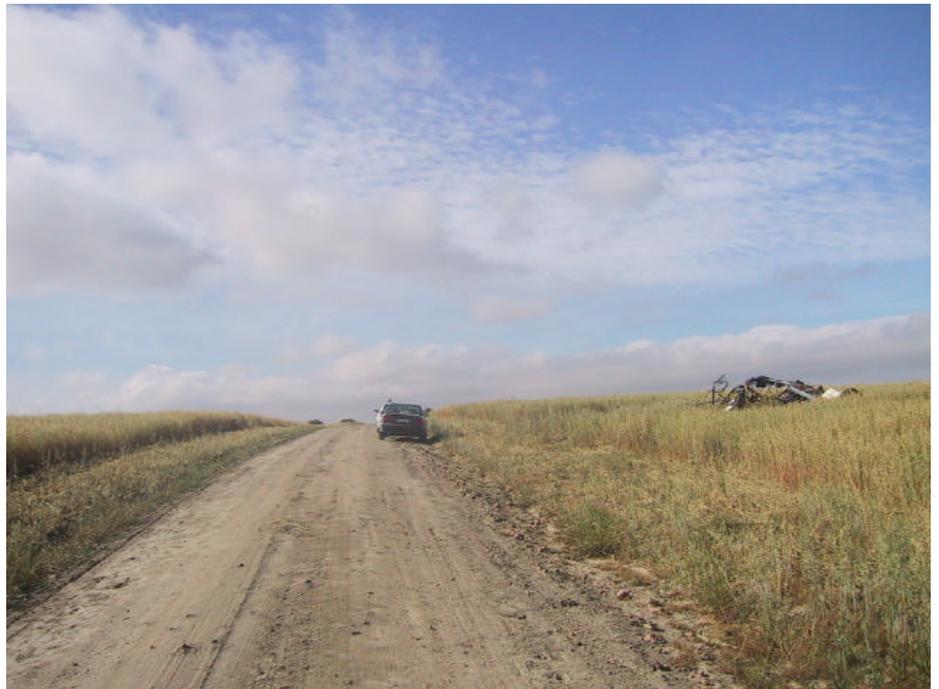
La pista eventual en la que estaba operando la aeronave tiene 6 metros de ancho. Está constituida por una vía pecuaria y sus laterales lindan con parcelas sembradas de cereal, dentro de las cuales se habían creado dos “franjas de seguridad” de dos metros de anchura cada una, mediante el tumbado del cereal existente en ellas, lo que

proporciona una anchura total de 10 metros (6 m. de pista más 4 m. de las dos franjas), aunque la pendiente lateral presenta un fuerte cambio en la transición entre la vía y la finca colindante.

Esta aeronave es de ala baja y su envergadura (11 metros) es superior a la anchura de la pista más las franjas de seguridad (10 metros) en la que estaba despegando, por lo que la punta de ambos planos quedaba por fuera de ellas.

No se han encontrado evidencias de que se haya producido el reventón de un neumático, la rotura de una pata o cualquier otra causa mecánica que justifique el giro brusco de la aeronave.

- Ante la posibilidad de que la pista eventual elegida, aún habiendo sido mejorada, todavía presente deficiencias, se recomienda que se limiten las condiciones de operación (viento lateral o de cola, temperaturas de operación, carga de la aeronave, número de vuelos diarios, etc) con objeto de minimizar los riesgos de la operación.

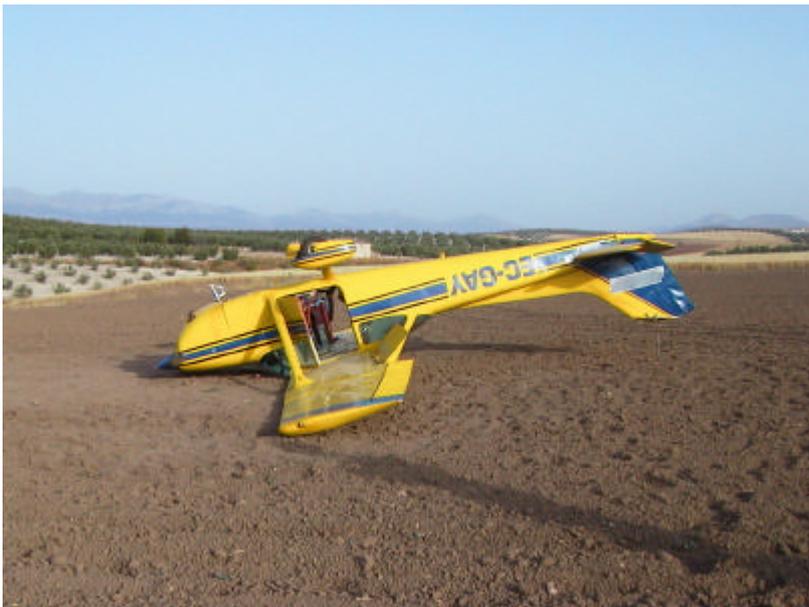
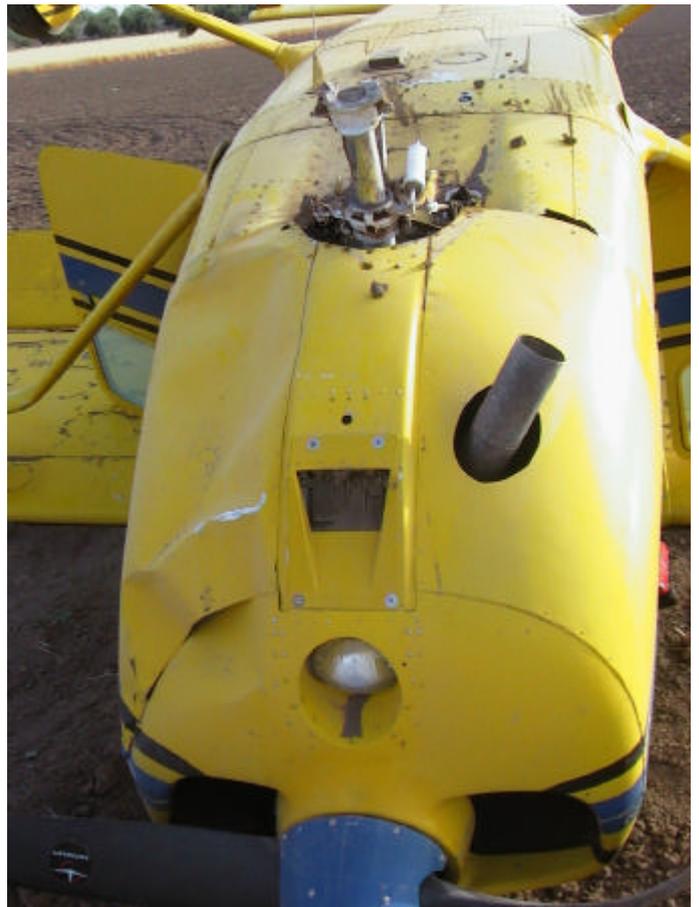
En primer lugar, conviene señalar, que, como se demostró en el aterrizaje, el terreno elegido para efectuar la toma de emergencia no era adecuado, debido a que la tierra estaba muy suelta por haber sido arada recientemente, lo que propició que se rompiera inmediatamente la pata de morro y que la aeronave capotase posteriormente, hasta quedar detenida boca abajo, lo que provocó daños de importancia en esta, además de suponer un riesgo para los ocupantes, sobre todo en caso de haberse producido incendio.

En el lugar del incidente se llevó a cabo una inspección de la aeronave, en el que se comprobó que los mandos de vuelo conservaban la continuidad, si bien el timón de dirección había quedado bloqueado a causa de su deformación. Asimismo, no se apreciaron fugas en ningún elemento del sistema: depósitos, conductos y motor.

Seguidamente se examinaron los depósitos de combustible, comprobándose que no contenían más combustible que el no consumible. A continuación se examinó el motor, que no mostraba más daños que los producidos durante el capotaje de la aeronave, comprobándose que giraba correctamente. De todo lo anterior se deduce que el motor se paró por falta de combustible.

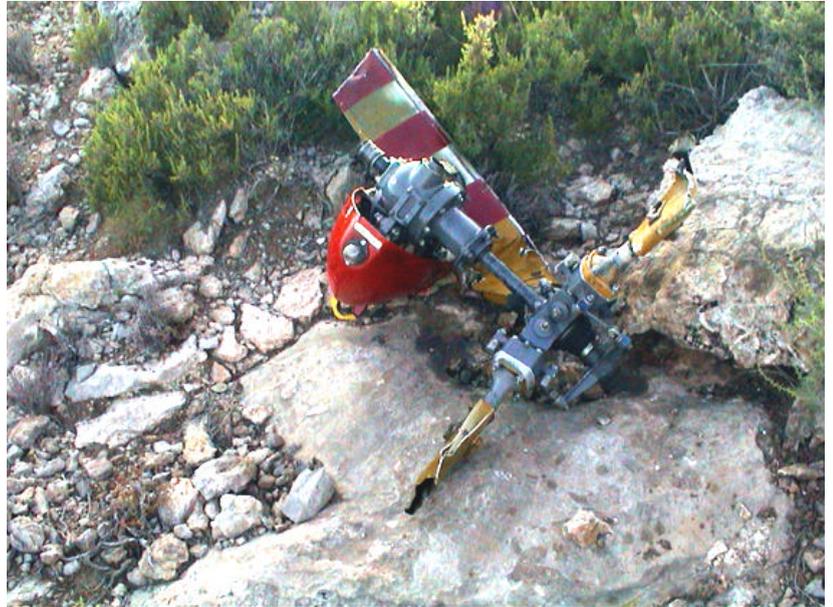
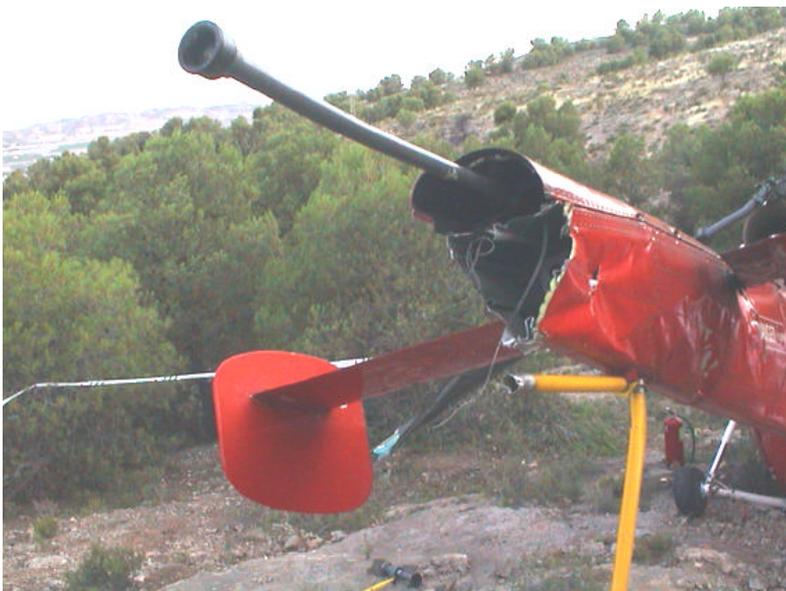
las tres palas del rotor de cola se rompieron, quedando sus restos esparcidos en un radio de unos 200 metros.

a girar y realizó dos vueltas completas sobre su eje vertical antes del choque con el terreno. En una de esas vueltas, el rotor de cola se desprendió completamente, quedando a unos 15 metros de los restos principales de la aeronave.

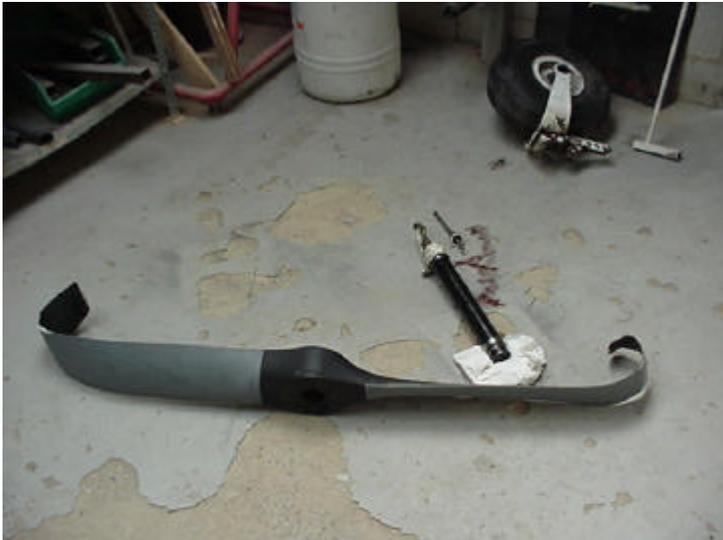
Inspeccionada la aeronave se observaron en la pata de morro, entre otras, la rotura de la tijera, vástago de la pata y la horquilla en la que se sitúa la rueda.

El proceso de rotura que pudo seguir la pata fue: La rotura del vástago se produjo por el impacto en uno de los botes, que ocasionó a la vez que la horquilla se doblara. En la recuperación del bote la tijera se abrió quedando separada la rueda de la pata.

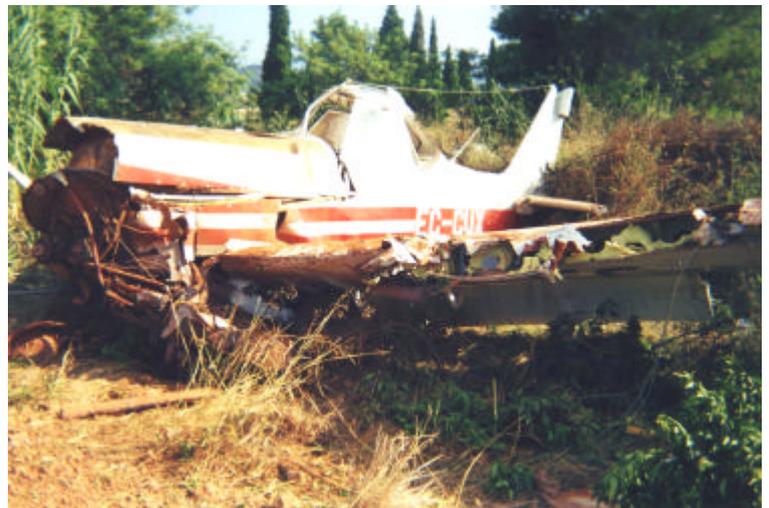
La aeronave realizaba trabajos de fumigación de naranjos cuando impactó contra un cable de una línea eléctrica, situado cerca del kilómetro 14 de la carretera N-234, precipitándose contra el terreno a continuación.

La aeronave resultó con daños importantes en el motor y estructura.

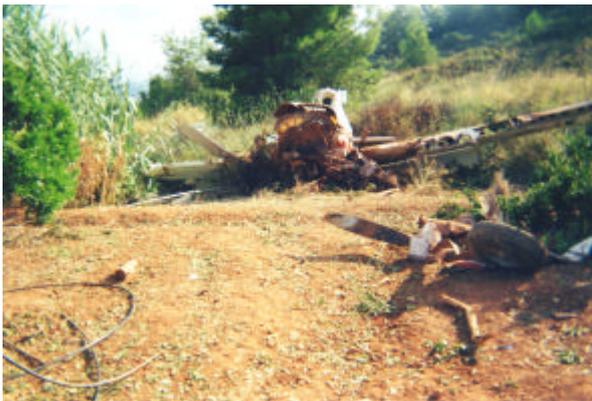
El cable eléctrico contra el que chocó la aeronave resultó cortado, lo cual provocó un incendio en el terreno situado en las proximidades del cable y un accidente de tráfico en la carretera N234, en el que

resultaron involucrados varios vehículos.
