BOLETÍN INFORMATIVO

06/2002

COMISIÓN DE INVESTIGACIÓN
DE ACCIDENTES E INCIDENTES
DE AVIACIÓN CIVIL

RELACIÓN DE ACCIDENTES / INCIDENTES ⁽¹⁾

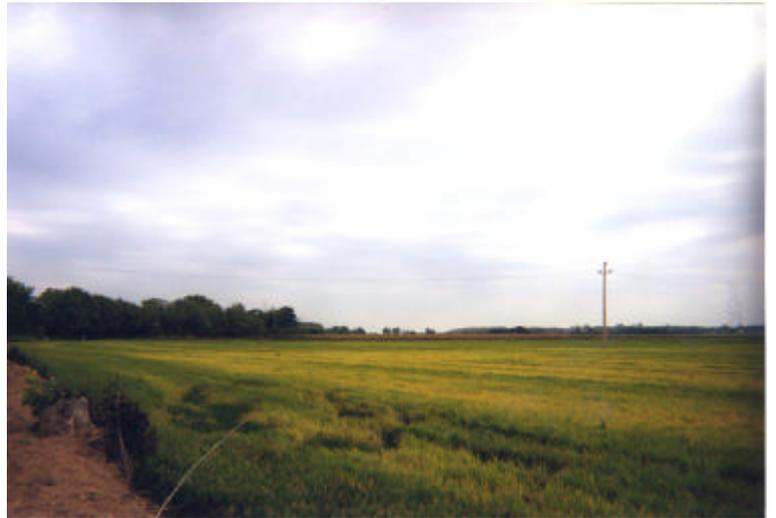
Además de ello, el piloto indicó en su testimonio que durante la pasada en la que ocurrió el accidente tuvo que prestar atención a los árboles, a fin de mantener una adecuada separación entre éstos y la aeronave, y que, a pesar de que conocía la existencia de la línea eléctrica, no estuvo atento a ella, llegando incluso a perderla de vista.

De todo lo anterior, se deduce que la concurrencia simultánea de ciertos factores de riesgo, como la proximidad al suelo para optimizar los resultados del tratamiento, la presencia de los árboles próximos y la de la línea eléctrica, saturaron la capacidad del piloto para controlar el vuelo de la aeronave, ocasionando finalmente el accidente.

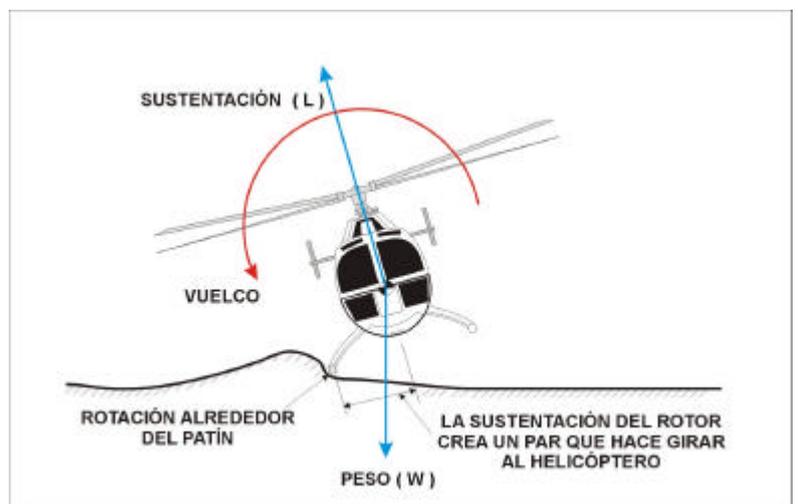
Durante el vuelco las palas del rotor principal golpearon contra la propia aeronave, produciendo el seccionado del puro de cola, y además las palas de ambos rotores, principal y de cola, impactaron contra el suelo, lo que produjo los siguientes daños: rotura del mástil y deformación de las palas del rotor principal, rotura del rotor de cola, de un patín y de la cúpula.

En el caso que nos ocupa, el helicóptero estaba operando desde una parcela de terreno, que posiblemente no estaba convenientemente preparada, es decir, no se habían eliminado los obstáculos presentes en la misma, con uno de los cuales precisamente se engancho el patín.

En consecuencia, este accidente, con toda probabilidad, fue causado por la presencia de obstáculos o irregularidades en el área de despegue.

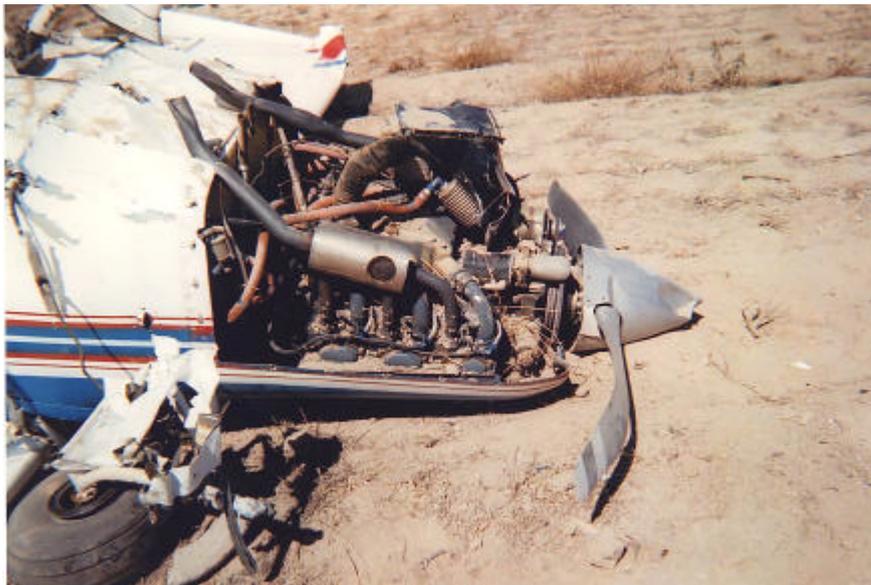
La aeronave sufrió la rotura de la pata principal izquierda y daños generales en la estructura a causa del capotaje.

La causa más probable del incidente fue que el motor falló por falta de combustible.

La falta de combustible puede achacarse a que la aeronave despegó con los depósitos prácticamente vacíos, pues no hay indicios de que lo derramara en el suelo ni de que lo perdiera en los pocos instantes de vuelo.

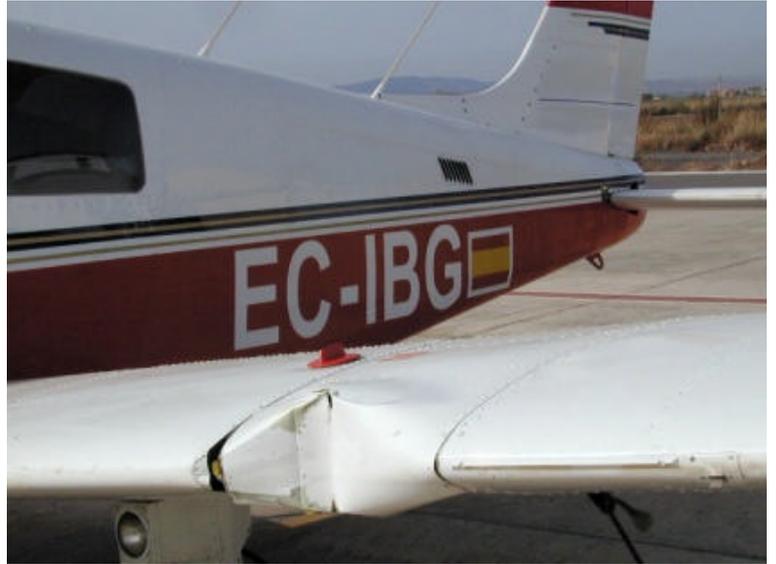
Por otra parte, de las huellas dejadas por los neumáticos sobre el pavimento de la pista, se deduce que en cuanto la aeronave estableció contacto con el pavimento, el alumno-piloto aplicó frenos al máximo, con el fin de minimizar la energía cinética de la aeronave, pero sin intentar corregir su desviación.

En conclusión, se considera que este incidente fue causado por la falta de experiencia del alumno-piloto, lo que le impidió hacer frente adecuadamente a la situación.

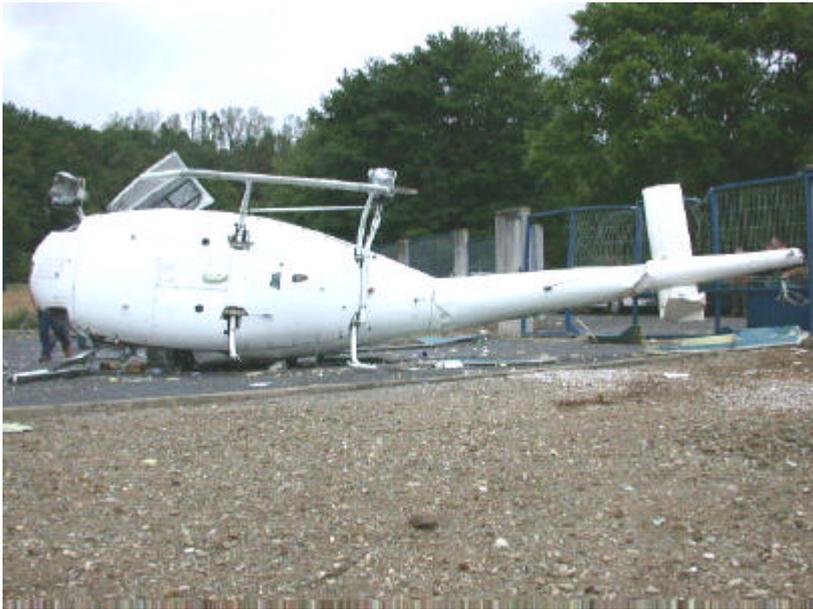
La aeronave sufrió daños importantes en la transmisión, tren de aterrizaje y célula. Las palas de los rotores principal y de cola quedaron destruidas.

Cuando la aeronave se encontraba próxima a la toma, una ráfaga de viento, o tal vez el rebote de la propia turbulencia generada por los rotores contra la edificación cercana, la desestabilizó. Las palas del rotor principal rozaron contra unas láminas metálicas de la mencionada edificación, y como consecuencia de ello, la aeronave se descontroló y se desplomó contra el suelo.

La zona donde se intentó aterrizar tiene unas dimensiones reducidas, no siendo adecuada como zona de aterrizaje y despegue en situación normal.

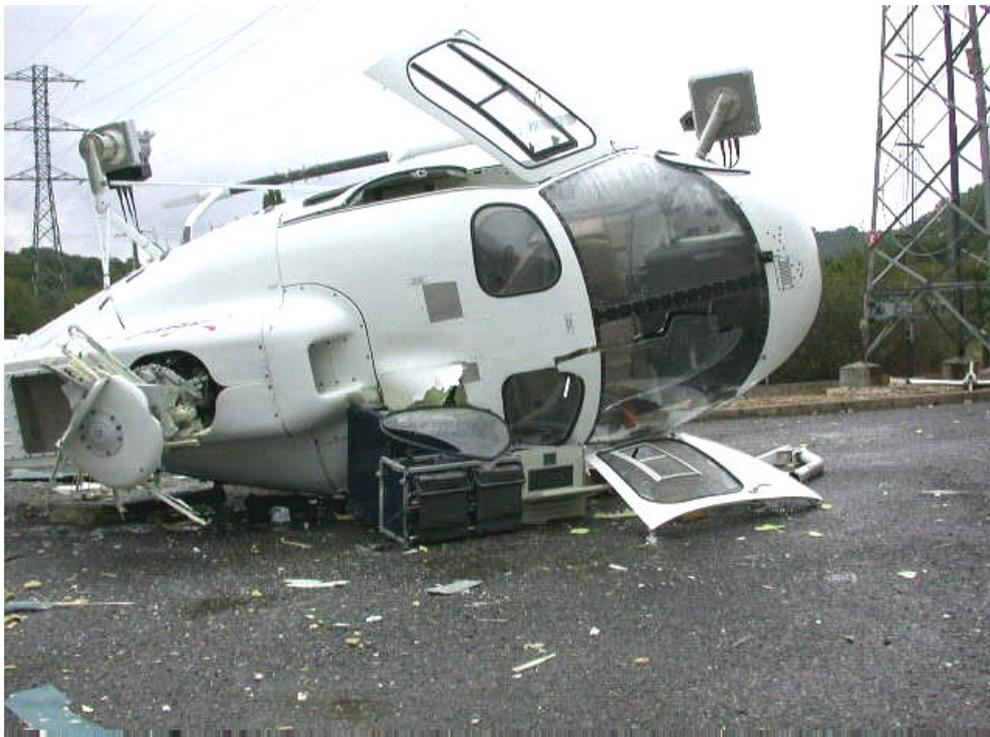
La causa más probable del accidente fue la utilización de un área de aterrizaje no adecuada. El espacio libre disponible entre la edificación, la verja y demás obstáculos no puede considerarse suficiente para una operación segura. En esas condiciones, cualquier pequeña incidencia del tipo

que el piloto indica en su declaración o un ligero fallo en la apreciación de las distancias pudo finalmente precipitar el accidente.
