BOLETÍN INFORMATIVO

07/2002

COMISIÓN DE INVESTIGACIÓN
DE ACCIDENTES E INCIDENTES
DE AVIACIÓN CIVIL

INDICE**ABREVIATURAS** **ii****RELACIÓN DE ACCIDENTES / INCIDENTES ⁽¹⁾**

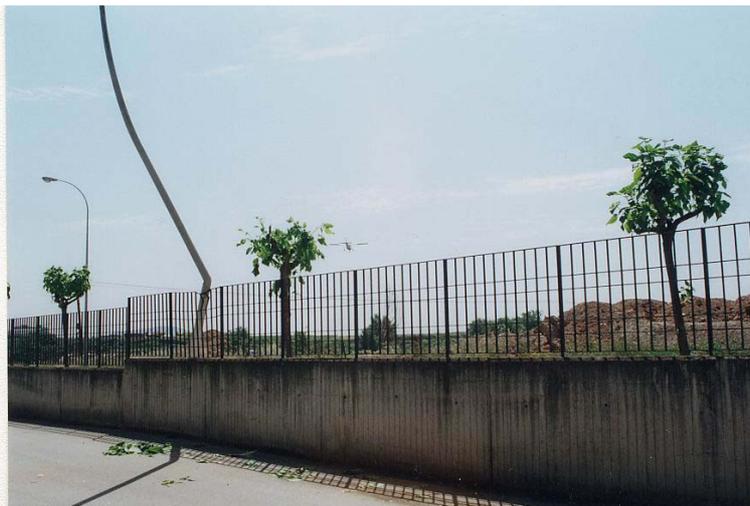
La aeronave fue ganando velocidad normalmente durante la carrera de despegue y comenzó a elevarse unos 200 metros antes de alcanzar el extremo de la pista. La aeronave iba ganando altura, pero tendía a volar con el morro alto. Entonces el piloto actuó sobre el compensador, a fin de bajar el morro y ganar velocidad. Una vez que había sobrepasado el extremo de pista, la aeronave comenzó a perder altura. El piloto al percatarse de que no iba a poder sobrevolar una nave industrial que se encontraba delante de él, decidió virar, consiguiendo esquivarla por la izquierda, pero no pudo evitar que uno de los planos impactase contra una farola. Finalmente la aeronave se precipitó contra el aparcamiento adyacente a la nave industrial.

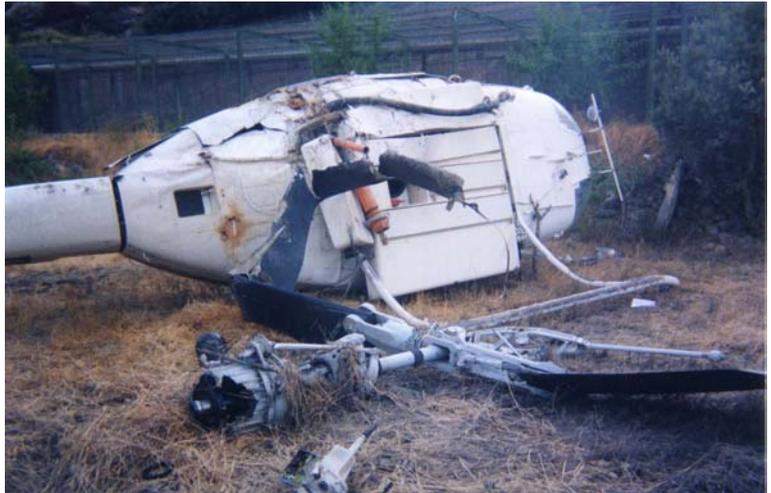
La aeronave impactó violentamente contra el suelo con una actitud de morro ligeramente levantado e inclinado hacia su derecha. La aeronave se descontroló, de forma que las palas del rotor principal impactaron contra el suelo, provocando que todo el conjunto fuese arrancado desde la transmisión principal. Posteriormente, el helicóptero volcó hacia su izquierda, quedando finalmente detenido sobre su costado izquierdo.

A consecuencia de todo ello, la aeronave quedó destruida, resultando el piloto ileso.

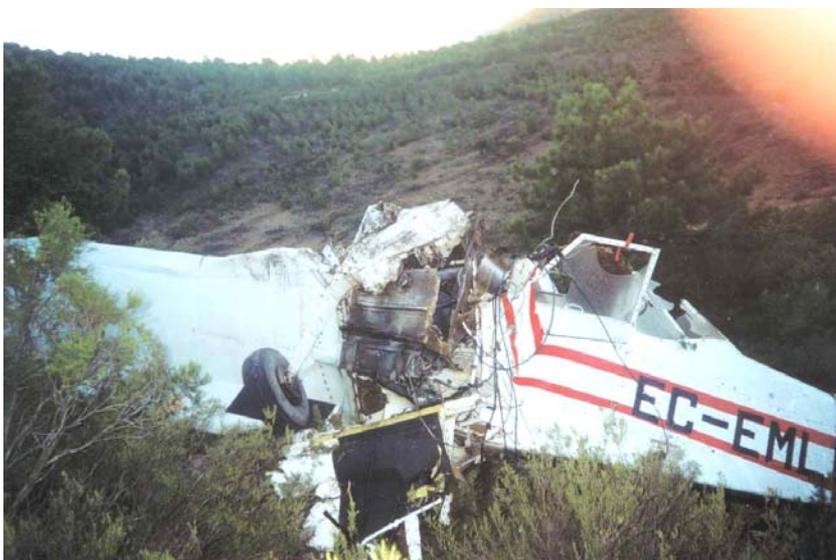
colisionó con la punta del plano derecho contra un risco saliente. A continuación cayó en el sentido de la ladera abajo hasta que impactó contra la vegetación del terreno.

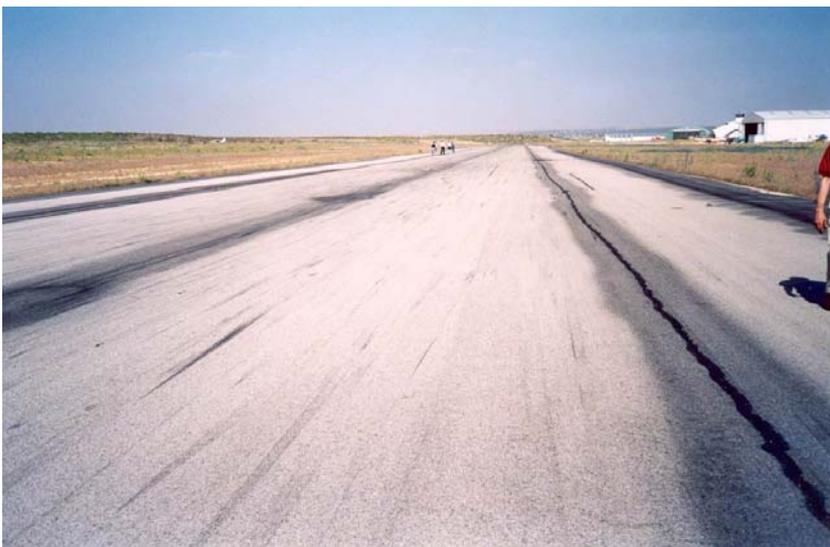
En los trabajos realizados sobre los componentes y sistemas de la aeronave durante su desmontaje para su posterior traslado al hangar de la compañía explotadora, no se evidenció fallo o condición previa que pudieran ser causa del

accidente, ya que los daños que fueron detectados son como consecuencia de la operación de salida de la pista y rodadura sobre terreno con desniveles apreciables.

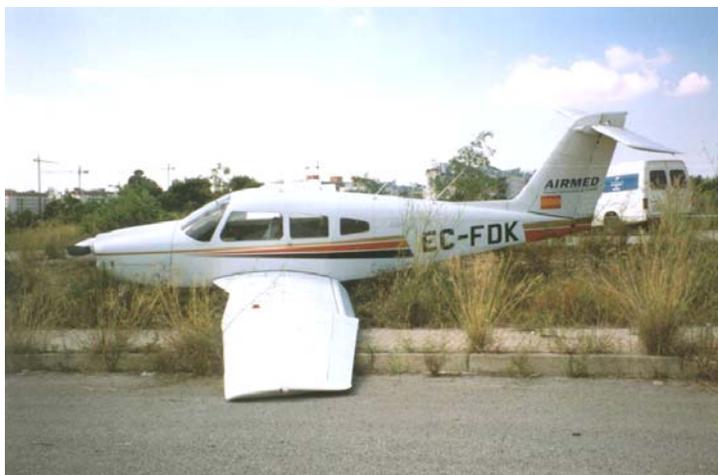
La aeronave sufrió daños en el motor, bancada, tren de morro y plano derecho.

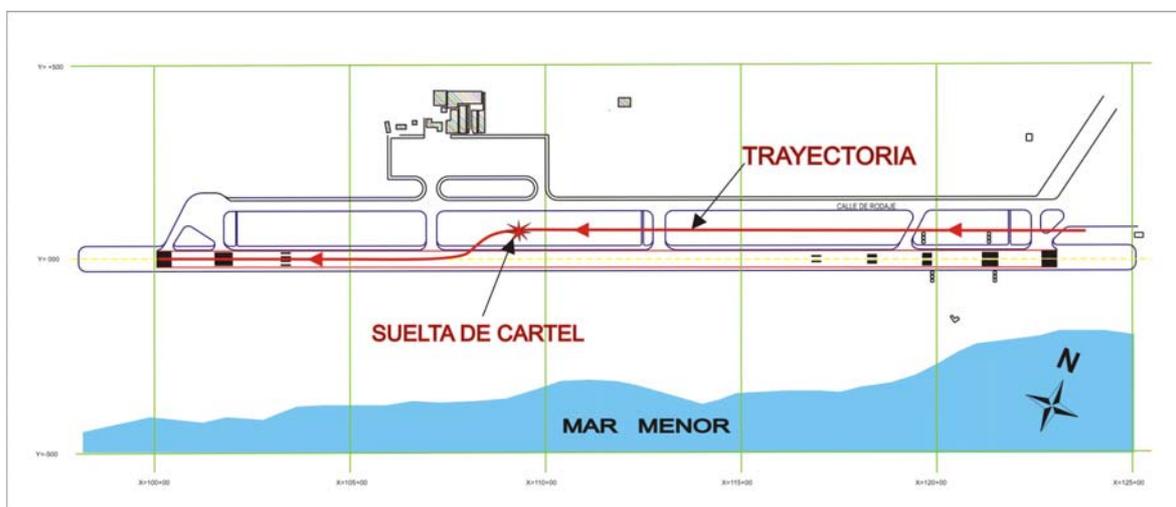
colocarse sobre la pista y aterrizar en el tramo de ésta que quedaba. Cuando la aeronave se encontraba sobre la pista, el piloto perdió su control y la aeronave cayó sobre ésta, impactando contra ella con cierta violencia con la rueda derecha, y a continuación comenzó a rodar sobre la misma, consiguiendo el piloto detenerla antes de rebasar su extremo.

A consecuencia de todo ello, la aeronave sufrió daños en la pata derecha del tren principal y la hélice, resultando el piloto ileso.

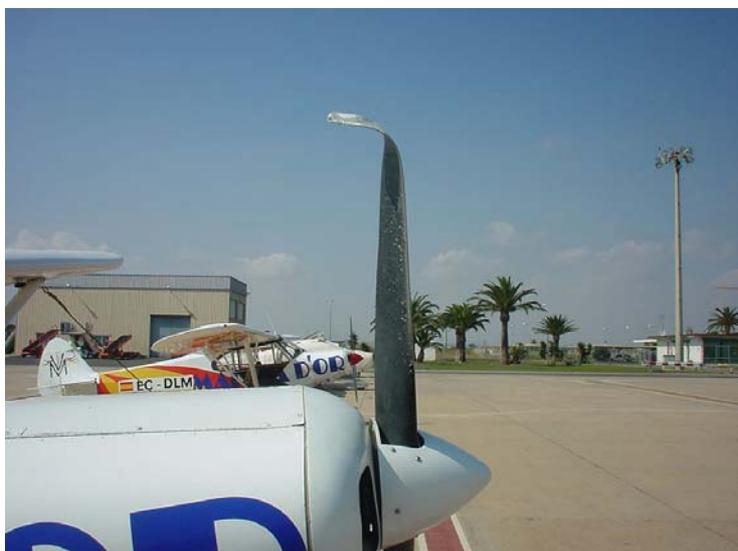
Desde el punto donde se produjo la suelta del cartel hasta el extremo de la pista 23 hay unos 700 o 800 metros, en los cuales, según la maniobra efectuada por el piloto, tenía que virar a la izquierda, colocarse sobre la pista, alinearse con ella, tomar y detener la aeronave. Si bien, esa distancia es suficiente para efectuar dicha maniobra, no permite muchos errores en su desarrollo. En este sentido, hay que tener en cuenta que en ese momento había viento cruzado, que supone una dificultad añadida en el control de la aeronave.

A la vista de lo anterior, se estima que el piloto tuvo dificultades en el control de la aeronave, que le impidieron conseguir su estabilización, pero en lugar de abortar e irse al aire, continuó el aterrizaje, lo que le llevó a llegar al suelo descontrolado.
