**RESUMEN DE DATOS**

Fecha y hora	<b>Miércoles, 17 de septiembre de 2003; 12:20 horas</b>
Lugar	<b>Aeródromo El Berriel – Isla de Gran Canaria</b>

Matrícula	<b>EC-DLB</b>
Tipo y modelo	<b>PIPER PA-38-112</b>

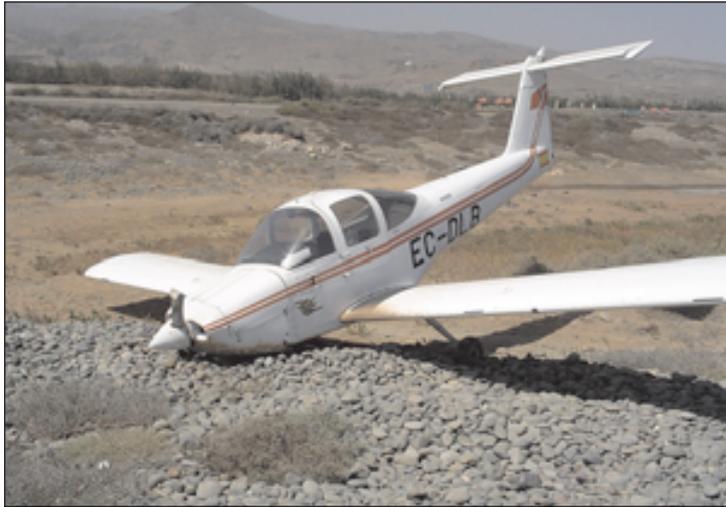
La aeronave despegó del aeropuerto de Tenerife Norte con destino al aeródromo de El Berriel, que está situado al sureste de la isla de Gran Canaria. A bordo iban el piloto y un pasajero.

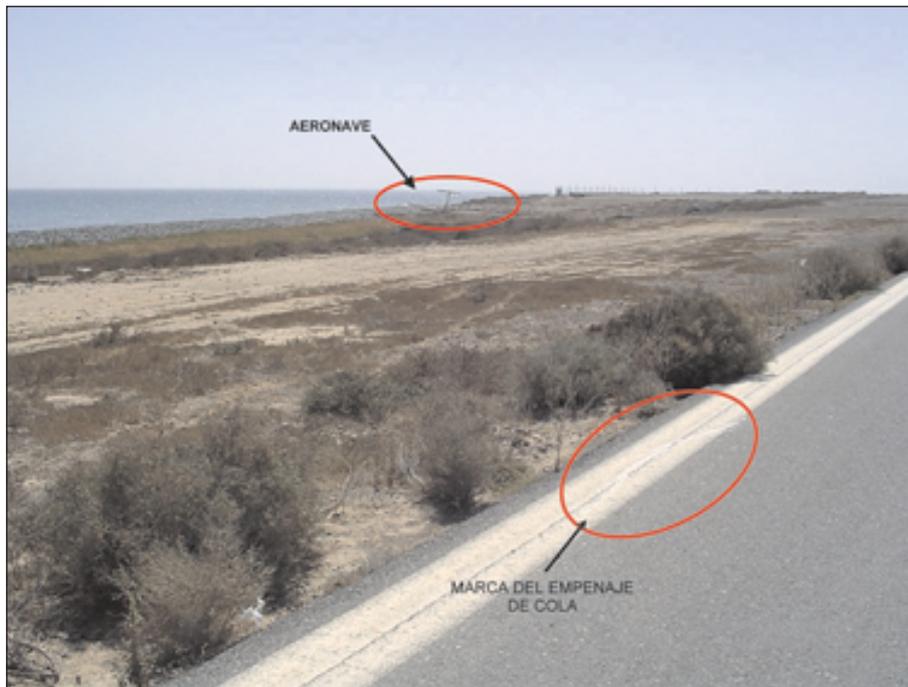
En su declaración indicó que durante la segunda toma, la aeronave estaba configurada con «full flap», y que el piloto mantuvo ésta con una excesiva actitud de morro alto durante toda la recogida. Debido a la distancia a la que estaba, no pudo apreciar si se produjo el contacto de la parte inferior del empenaje de cola con la pista.

Luego observó que el piloto aumentaba los gases del motor, e intentaba irse al aire. A la vez que ocurría esto, la aeronave se iba desviando hacia su izquierda hasta que impactó contra el montículo de piedras.

Durante el recorrido de la aeronave fuera de la pista, se debió producir la rotura de parte de la sujeción de la pata de morro, lo que permitió que ésta se fuese plegando hacia atrás, aunque sin provocar su desprendimiento, de forma que permaneció unida a la aeronave hasta el impacto final contra el montículo de piedras. Asimismo, al plegarse esta pata se produjo un descenso del morro de la aeronave, ocasionando el impacto de la hélice contra el terreno.
