Informe técnico A-011/2004

Accidente ocurrido el día
26 de febrero de 2004, a la
aeronave Boeing B747-300,
matrícula TF-ATJ, operada
por la compañía Iberia L.A.E.,
en vuelo sobre el trópico
en el océano Atlántico

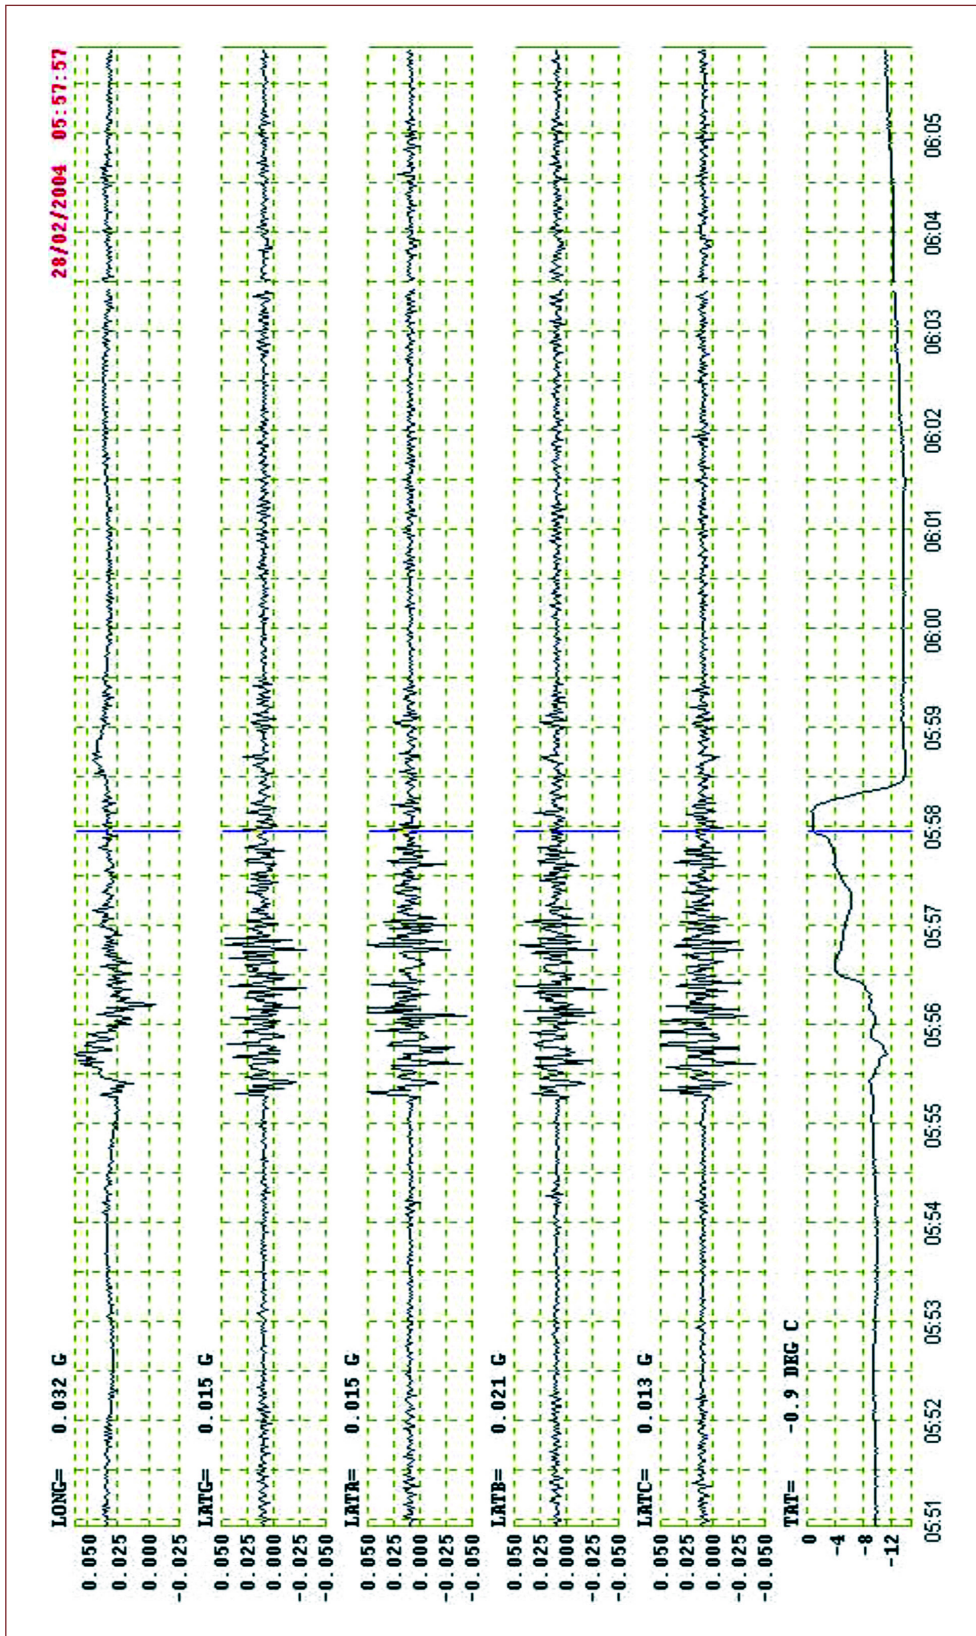
Anexo A1. Gráficas generales del DFDR

Figura 1.11.5. Temperatura total (se puede observar en Apéndice A1, que la TAT tiende a aproximarse a los valores anteriores a la penetración de la turbulencia al alejarse la aeronave)
