## Informe técnico A-020/2004

Accidente ocurrido el 14 de  
abril de 2004, a las aeronaves  
REIMS AVIATION FTB337G  
«Skymaster», matrícula  
F-GFZH, y CESSNA 337 «Super  
Skymaster», matrícula EC-HEQ,  
en aguas internacionales  
del Golfo de León

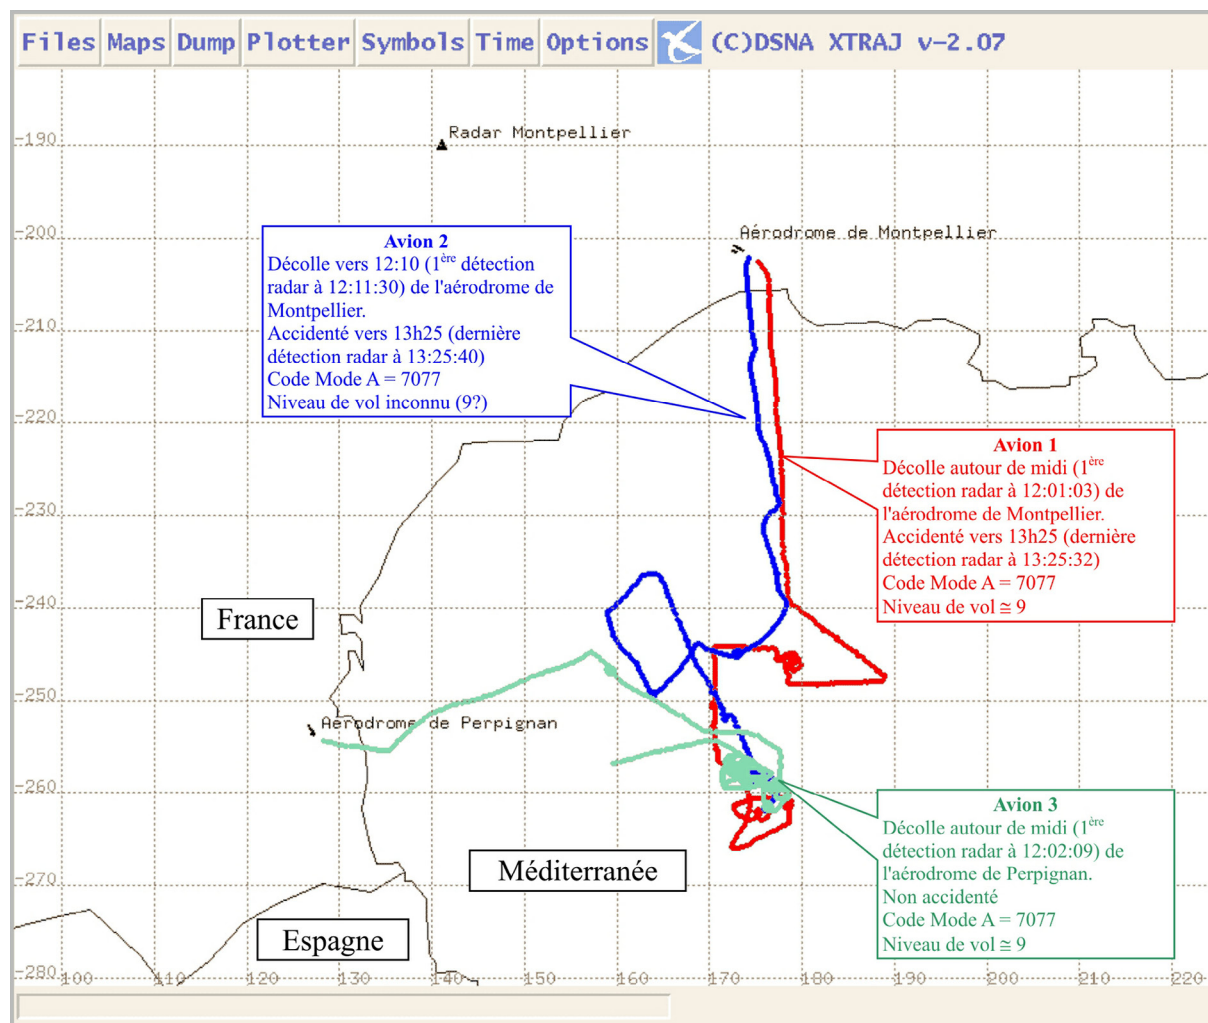
Figure 1. Vue générale des trajectoires des 3 avions

La figure qui suit présente l'intégralité des trois trajectoires reconstituées. Le repère orthonormé est gradué en nautiques.

La figure 2 montre les trois trajectoires peu de temps avant l'accident. Des étiquettes identifient les positions des avions à des instants voisins. Des maquettes ont été positionnées pour permettre d'appréhender facilement le sens des évolutions.
