CIAIAC

INFORME TÉCNICO A-042/2004

Accidente ocurrido el
día 12 de julio de 2004
a la aeronave Glass
Goose, matrícula EC-ZIC,
en el término municipal
de Alcorcón (Madrid)

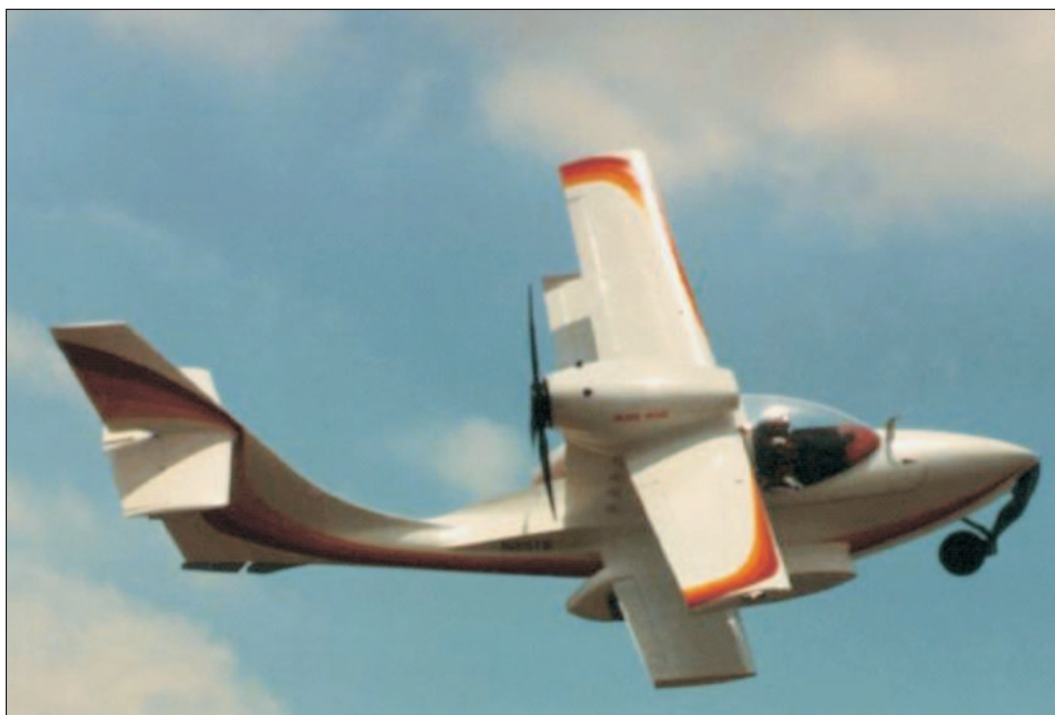
Foto 1.6.4.1. Vista de un avión similar (foto obtenida del fabricante del kit). Se aprecia la tapa del pozo del tren de morro
