Comisión de Investigación  
de Accidentes e Incidentes  
de Aviación Civil

**BOLETÍN  
INFORMATIVO  
9/2004**

Referencia	Fecha	Matrícula	Aeronave	Lugar del suceso	
A-053/2001 BIS	05-10-2001	EC-FBK	Piper PA-36-375	Utrera (Sevilla) .....	1
A-041/2003	05-08-2003	EC-HEA	Aerospatiale SA 319-B	Carretera Comarcal 710, a 85 km ..... de Palma de Mallorca	7
A-047/2003	10-08-2003	EC-DAE	Cessna 172 J	Aeródromo de La Cerdanya (Girona) ....	17
IN-058/2003	13-09-2003	EC-CDS	Piper PA-31	Aeropuerto de Barcelona (Barcelona) ...	29
A-060/2003	20-09-2003	EC-FTI	Socata Tobago TB-10	Garcihernández (Salamanca) .....	33
IN-070/2003	08-11-2003	EC-FVG	Morane Saulnier MS-893-A	Aeropuerto de Madrid-Cuatro Vientos .. (Madrid)	43
A-073/2003	11-12-2003	EC-FPN	Socata Tobago TB-10	Aeropuerto de Salamanca (Salamanca)..	53
A-003/2004	30-01-2004	EC-FTM	Bell 206L-4	Collado de Bujaruelo, término ..... municipal de Torla (Huesca)	55
IN-005/2004	05-02-2004	EC-CDH	Beechcraft BE55	Aeropuerto de Salamanca (Salamanca)..	71
(*) IN-038/2004	04-06-2004	EC-GPA	Bell 412, s/n 36071	En ruta Málaga-Ceuta .....	75

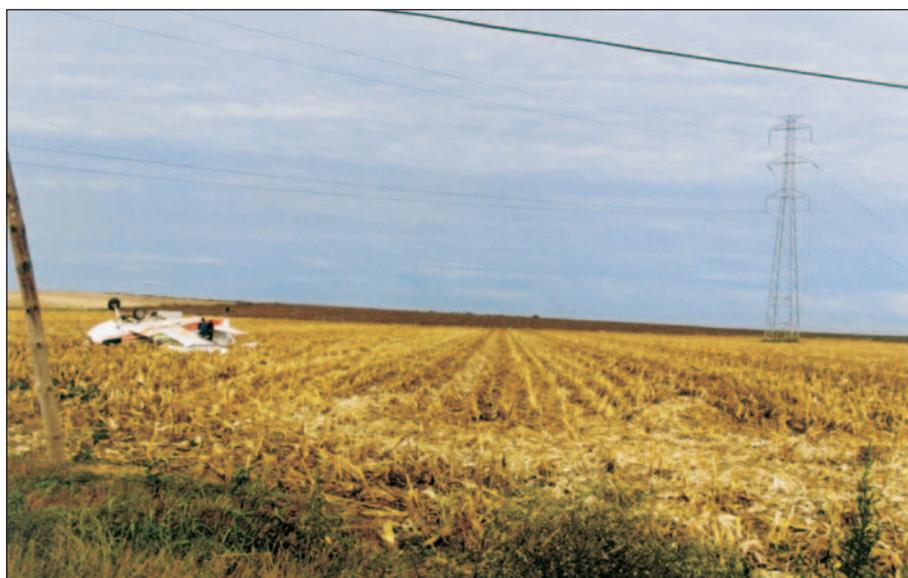
Figura 2. Posición de la aeronave respecto a la línea de alta tensión

La aeronave voló bajo los cables de alta tensión e inició un viraje a la derecha. En dicho viraje la aeronave ascendió y fue cuando impactó con los cables de alta tensión y seccionó dos de ellos.

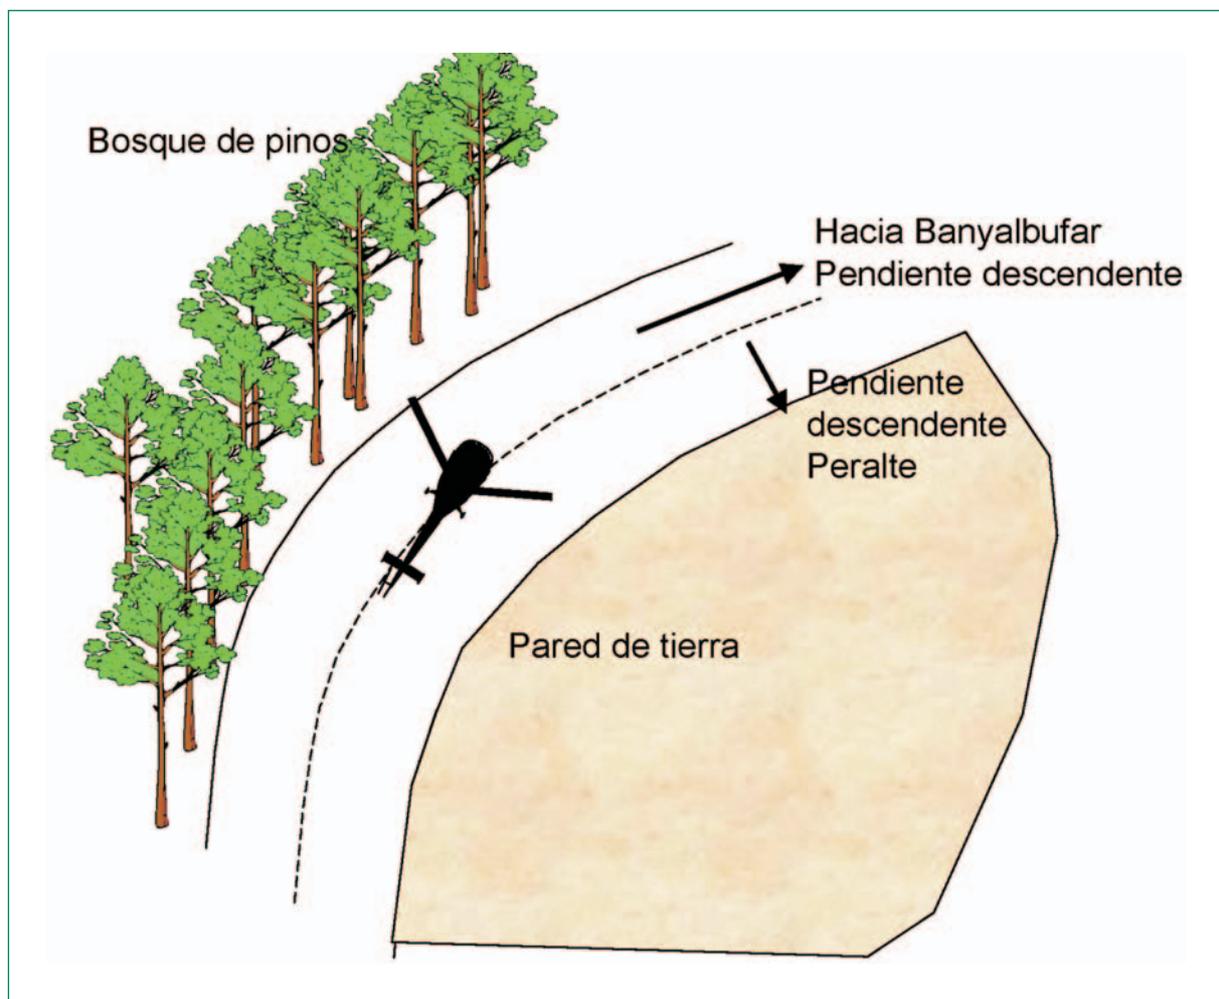
Figura 1. Posición relativa del helicóptero en la toma

Por las características de confinamiento de la zona elegida para la toma, el piloto decidió realizar una aproximación profunda. La toma la realizó en sentido descendente de la carretera. Cuando contactó con el terreno el piloto notó vibraciones en la aeronave y decidió ascender. Cuando inició el ascenso el protector del rotor de cola tocó el asfalto y la aeronave se desestabilizó y comenzó a girar.

Según la declaración del piloto, la aeronave realizó tres giros hasta que una de las palas del rotor principal golpeó con la pared de tierra y se seccionó. El cono de cola también impactó con la pared de tierra y finalmente el helicóptero volcó sobre su lado derecho.

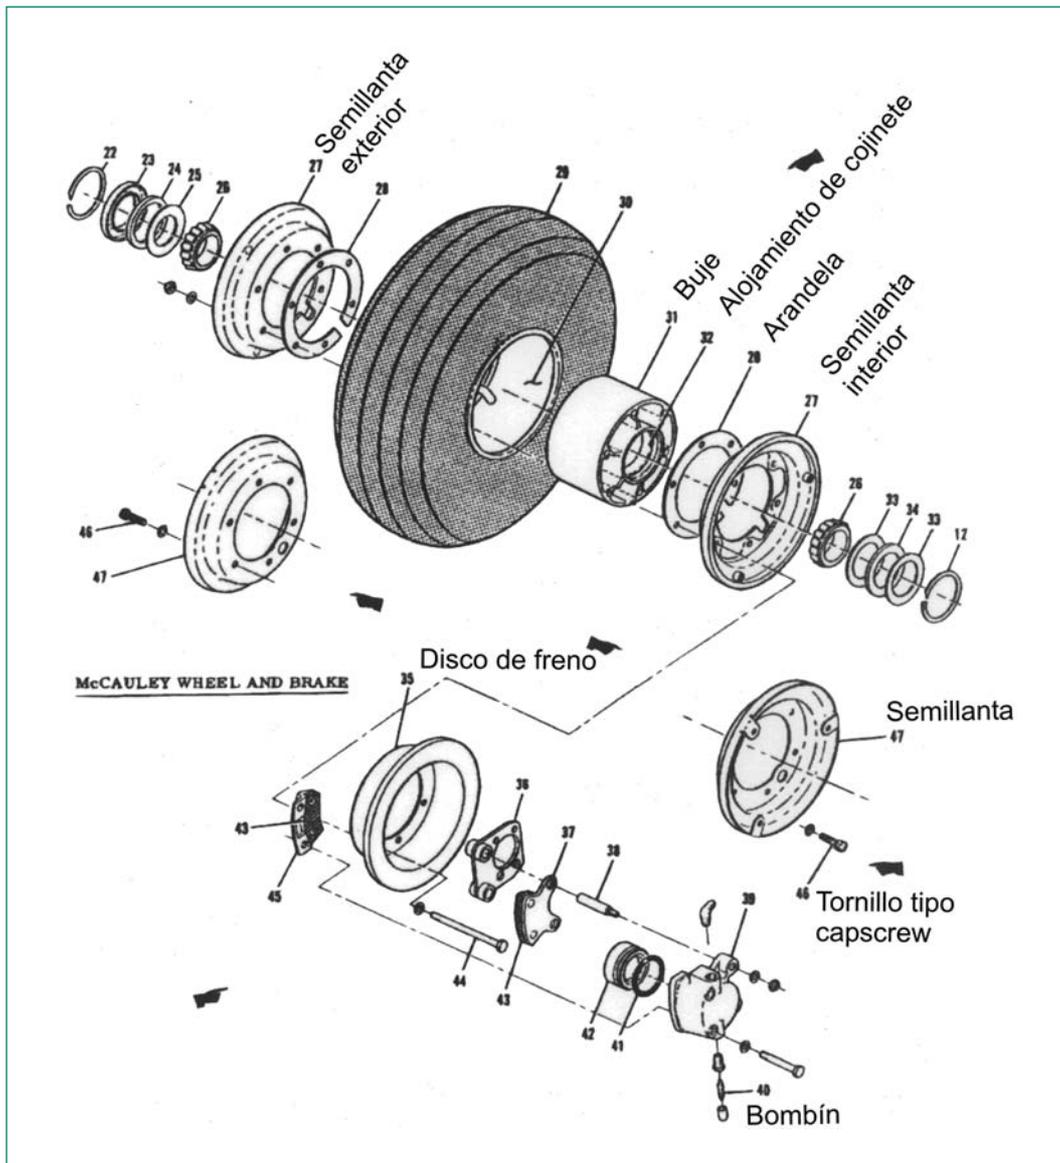
Figura 1. Montaje de rueda y freno

La aeronave del accidente estaba equipada con carenas aerodinámicas.

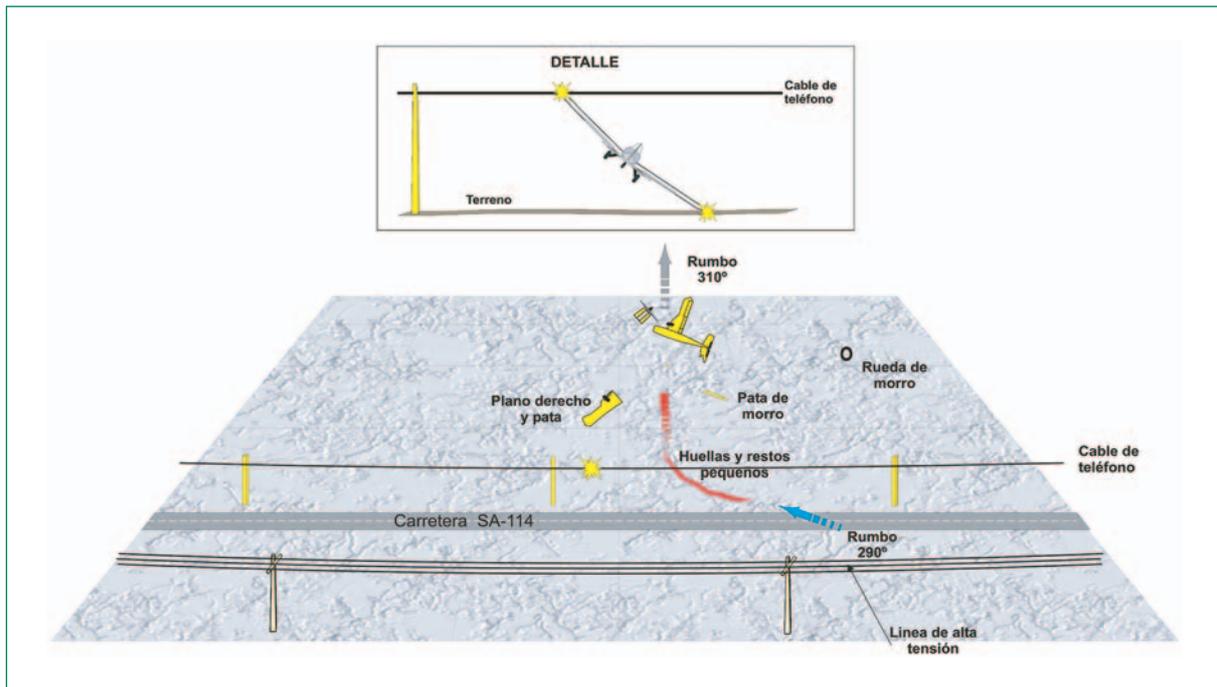
Figura 3. Croquis de la trayectoria de la aeronave y distribución de restos

A partir de esta primera huella, se extendía un rastro de restos pequeños de la aeronave de 12,5 metros de longitud, compuesto principalmente de plásticos y cristales de las luces de extremo del plano derecho. En esta zona también se apreciaron huellas poco profundas dejadas por el plano derecho de la aeronave, que se extendían hasta una distancia de 33 metros de la primera huella.

Es de destacar que el primer tramo de las huellas anteriormente indicadas forma un ángulo de 290° con el norte magnético, y luego comienza a girar hacia la derecha, hasta alcanzar un rumbo de 310°, a partir del cual ya no varía su orientación.

A 45 metros de la primera huella se encontró una marca en el terreno que fue producida por una de las patas del tren de aterrizaje.

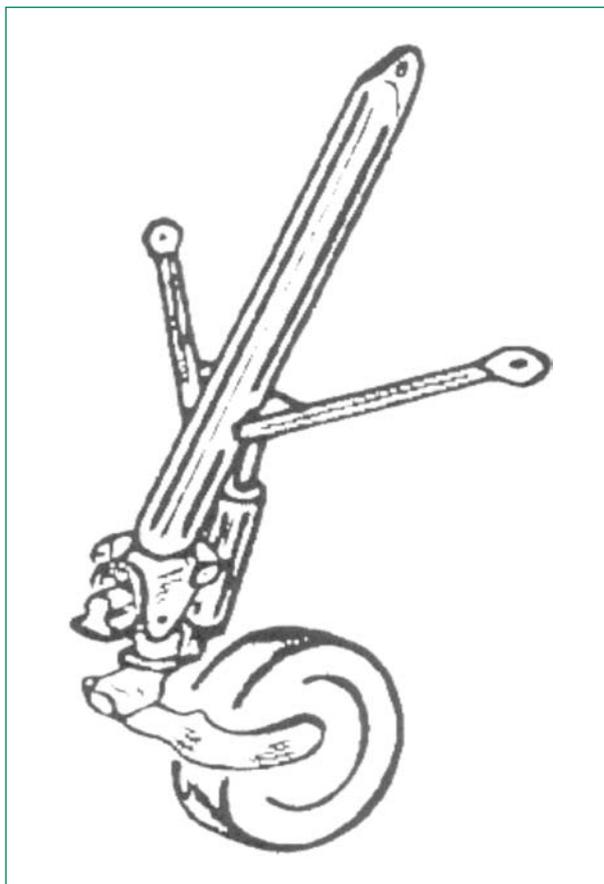
Figura 2. Esquema de la pata de morro

La pata de morro no dispone de mandos para controlar la alineación de la rueda, pudiendo girar libremente alrededor de un eje paralelo a su plano, un ángulo de unos 45° a cada lado.

Asimismo, dispone de un sistema automático de alineación de la rueda y un sistema de amortiguación de las oscilaciones («antishimmy»).

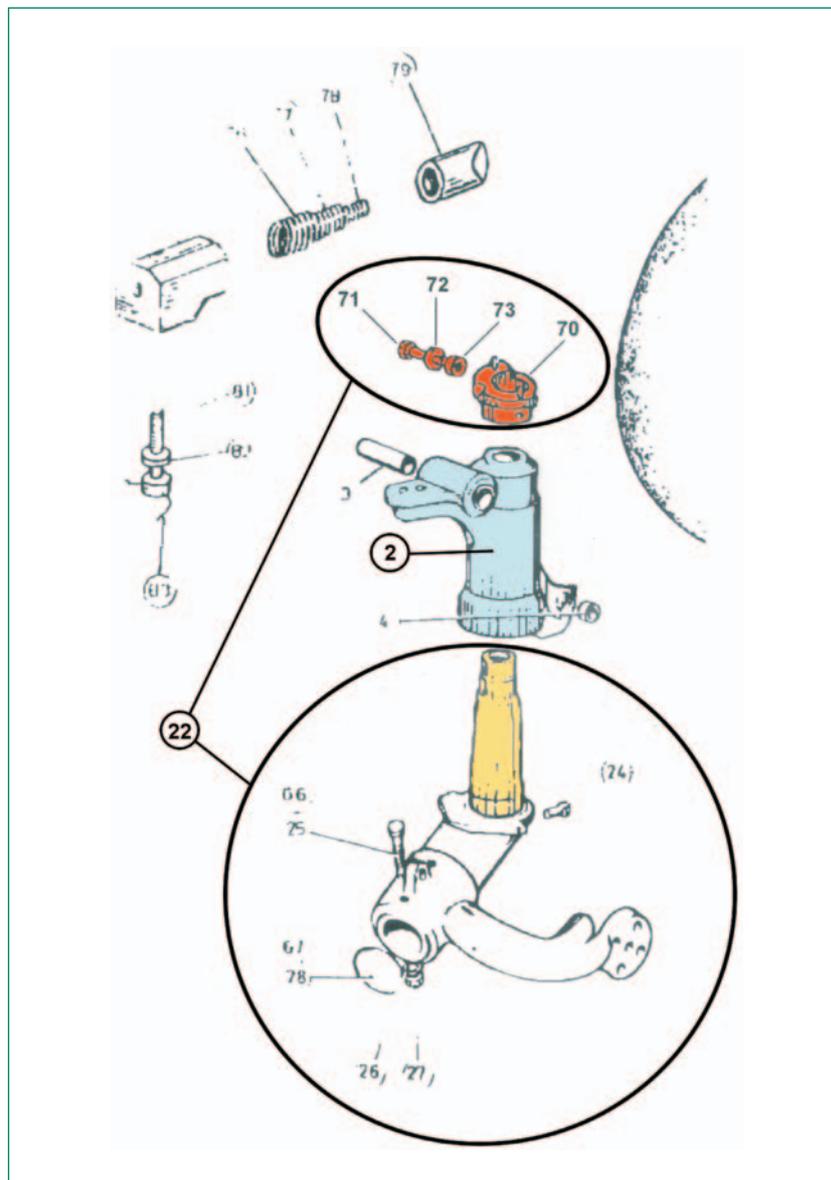
Figura 3. Despiece de la parte inferior de la pata de morro

En el vuelo del incidente, los elementos que se desprendieron durante el despegue en el Aeropuerto de Almería son los indicados con el número 22 en la figura 3, más la propia rueda, que no está representada.

La forma en la que van montados estos elementos es la siguiente: el vástago, en color amarillo en el croquis, entra en la pieza número 2 (coloreada en azul), que está fijada en la pata, sobresaliendo su extremo por el orificio superior de esta última pieza (azul), al que se acopla la pieza número 70. Ambas piezas (vástago y número 70) están taladradas. El tornillo (número 71) se introduce en dicho taladro, y sobresale por el otro extremo, donde se le monta la arandela y la tuerca (números 72 y 73), con lo que se consigue la sujeción de todos los elementos.

Como puede deducirse de la anterior descripción, todos los elementos que se desprendieron durante el despegue están sujetos solamente mediante el tornillo número 71.

A pesar de haberse llevado a cabo una búsqueda intensa en la pista y franja del Aeropuerto de Almería, no fue posible recuperar los elementos números 70, 71, 72 y 73.

En el extremo del vástago (pieza coloreada en amarillo en la figura 3) se apreciaban varias improntas profundas, con arrancamiento de material, que probablemente se produjeron durante el impacto de la pieza contra el pavimento de la pista.

El desprendimiento de la rueda de la pata de morro se produjo como consecuencia de la rotura del tornillo mediante el que está unido a la pata.

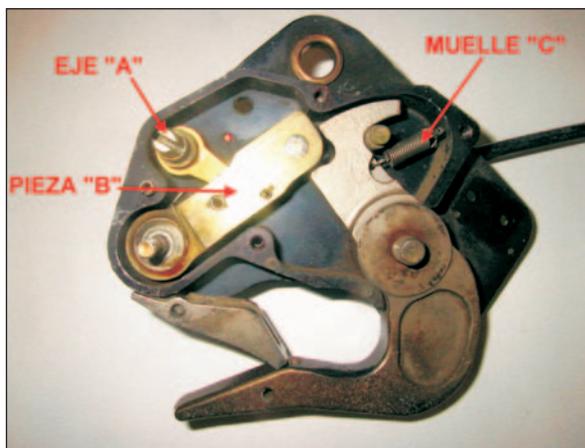
Figura 4. Gancho de carga en posición «cerrado»

La apertura eléctrica se realiza pulsando un botón, situado en la palanca de paso cíclico, mediante el que se energiza un electroimán, ubicado en el gancho, lo que produce el giro del eje «A» (véanse figuras 4 y 5), lo que a su vez genera la rotación de la pieza «B», que es la que mantenía bloqueado el gancho, impidiendo su apertura. No obstante, la energización del sistema por sí sola no produce la apertura del gancho, sino que únicamente lo desbloquea. El gancho permanece en la posición de «cerrado» debido a la acción del muelle «C». Por ello, para que se produzca la apertura se requiere, además, la aplicación de una fuerza que tire del gancho y venza la resistencia ofrecida por el muelle. En las condiciones normales de operación el peso de la carga suspendida sobre el gancho es la fuerza que lo abre.

La apertura mecánica únicamente se diferencia de la eléctrica en el mecanismo que emplea para producir el giro del eje «A», que básicamente consiste en una manija situada en el mando de paso colectivo, a la que va unido un cable, cuyo otro extremo está conectado a un brazo solidario al eje «A». Al tirar de la manija se provoca el giro del eje «A» y, consecuentemente, el desbloqueo del gancho.

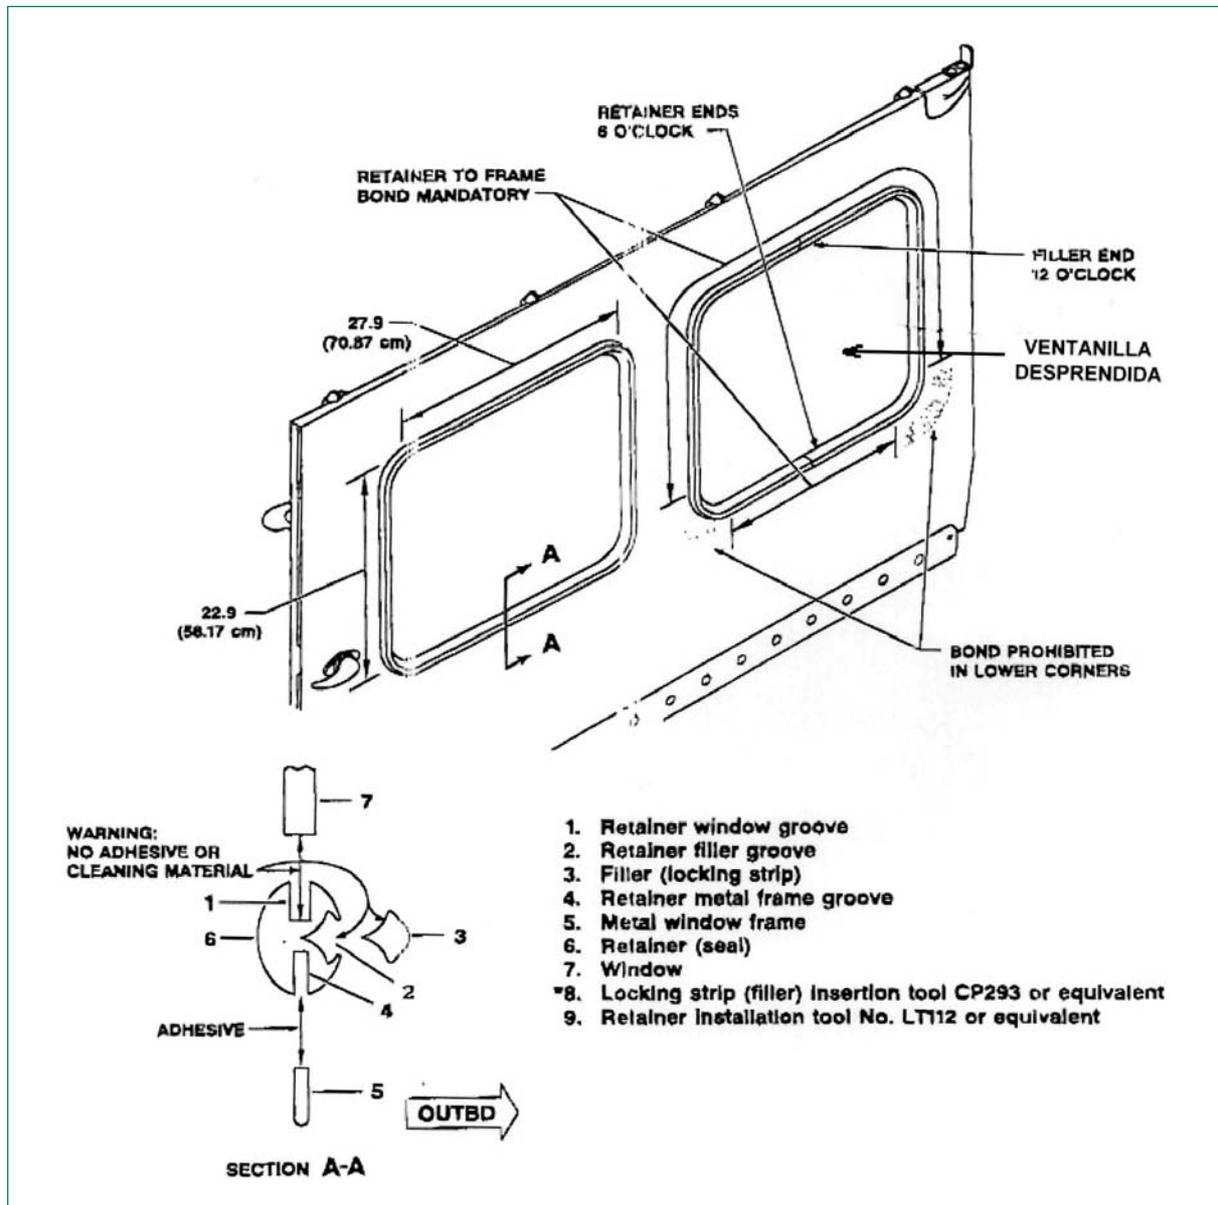
Figura 1. Esquema de las dos ventanillas de la puerta de pasajeros izquierda

instrucciones detalladas para su inspección, desmontaje e instalación. Cada vez que se desmonte la ventanilla de su junta, la propia junta («retainer», parte 6 de la figura 1) y el sello («filler», parte 3 de la figura 1) deben ser reemplazados. Ambos componentes no admiten reparación. La junta está pegada a ambos lados del marco en todo su contorno excepto en la zona curvada de las esquinas inferiores, para permitir su apertura empujando en ellas.

El manual de mantenimiento indica que cada 300 h se debe realizar una inspección de la junta para detectar posibles zonas despegadas, y se debe comprobar que tanto la junta como el sello están libres de daños, cortes, hinchazones, mellas, etc.

El apartado de «instalación» de las ventanillas de las puertas de pasajeros proporciona instrucciones para que se instalen a la vez nuevas juntas y una ventanilla, es decir, no se contempla el caso de que se instale una ventanilla sobre juntas usadas.

El día 03-06-2004, cuando se procedió a la primera reparación después de que se observase que una esquina de la ventanilla estaba salida, la junta pequeña de sellado («filler», véase ítem 3 en la figura 1) no se había desprendido, y no se encontraron signos de que la propia junta de sellado («retainer» o «seal»; véase ítem 6 en la figura 1) hubiese empezado a desprenderse en esa esquina. Se eliminaron los restos de silicona del marco y se lijó, según información proporcionada por el técnico que hizo la reparación. Las juntas se sustituyeron utilizando el correspondiente kit de reparación original (P/N 412-669-100), proporcionado por el centro de suministros oficial de Bell en Ámsterdam. Después de la reparación, los adhesivos de «EMERGENCIA. EMPUJAR» continuaban instalados.

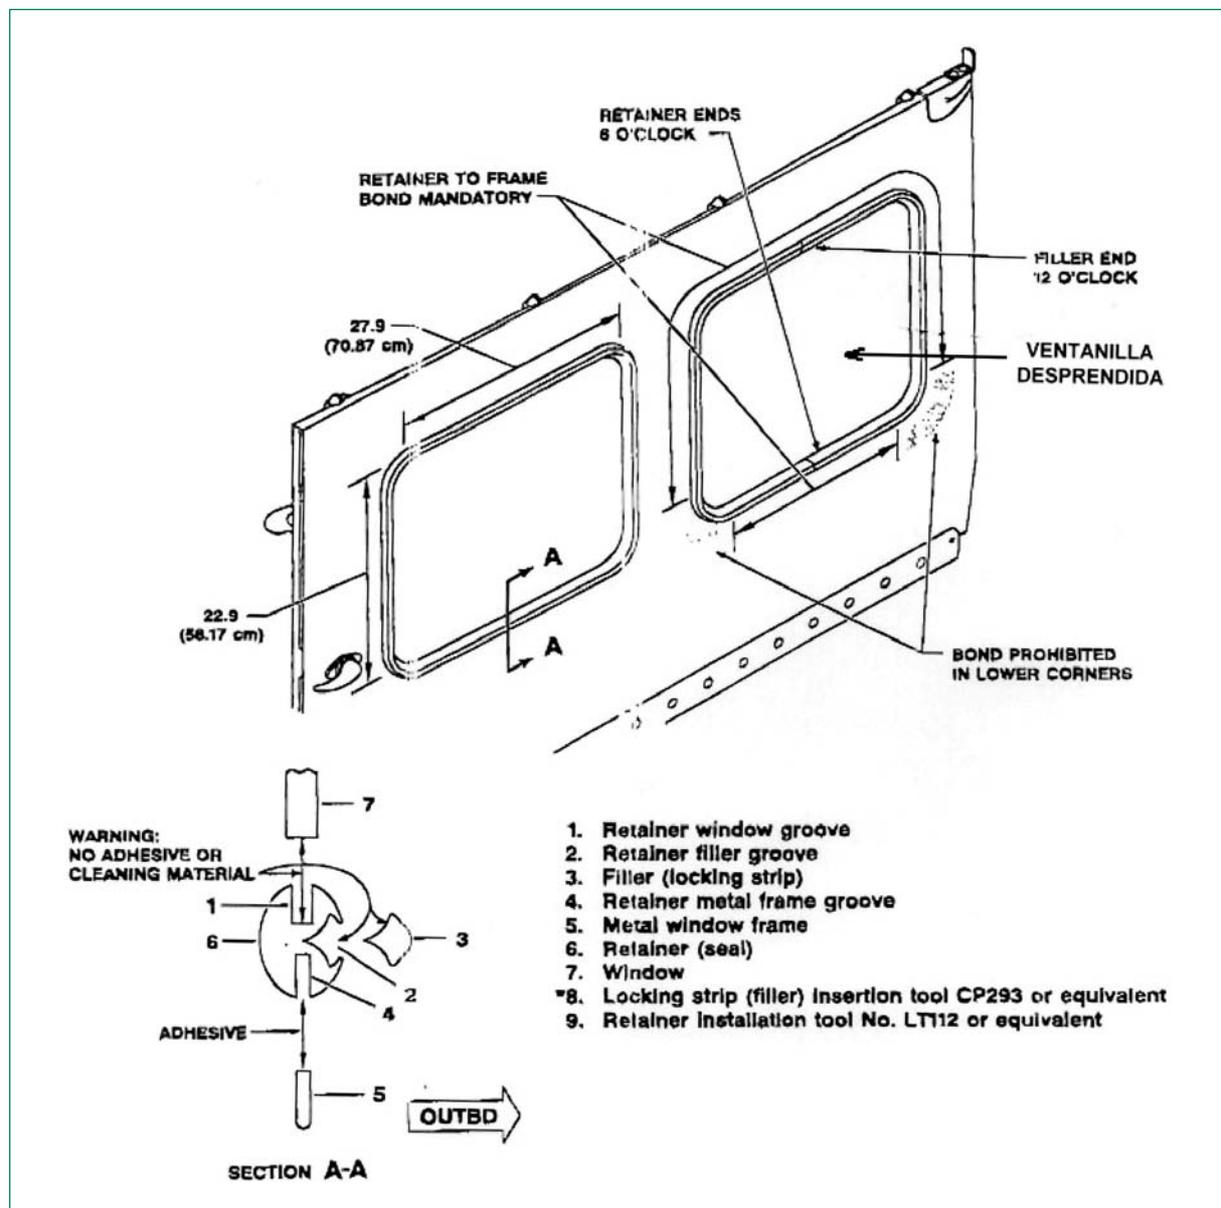
Figure 1. Drawing of the two windows of the left hand rear passenger door

provided for inspection, removal and installation. Every time the window is removed from the retainer, the «retainer» (part 6 of Figure 1) and the «filler» (part 3 of Figure 1) shall be replaced. No repairs are allowed on both components. The retainer is bonded to both sides of the window frame all along its contour except in the curved area of the lower corners, to allow its opening by pushing those areas.

The maintenance manual states that every 300 h an inspection of the retainer must be carried out to detect lack of adherence to window frame, and it must be checked that both the retainer and the filler are free of damage, nicks, cuts and deterioration (swelling), etc.

The paragraph «installation» of the windows of the passenger doors gives instructions to install new retainer and window at the same time, that is, the case of installation of a new window on the previously used retainer is not included.

On 03-06-2004, when the first repair was carried out after a corner of the window was found open, the filler (see item 3 in Figure 1) was still in place, and there were no signs that the retainer or seal (see item 6 in Figure 1) had started to detach in that corner. The rests of silicone of the frame were removed and sandpaper was applied, according to the information provided by the technician that carried out the repair. The retainer was replaced using the corresponding original repair kit (P/N 412-669-100), provided by the official Bell supplier in Amsterdam. After the repair, the decals of «EMERGENCY PUSH HERE» continued installed.
