CIAIAC

Comisión de Investigación
de Accidentes e Incidentes
de Aviación Civil

**BOLETÍN
INFORMATIVO
10/2004**

COMISIÓN DE INVESTIGACIÓN
DE ACCIDENTES E INCIDENTES
DE AVIACIÓN CIVIL

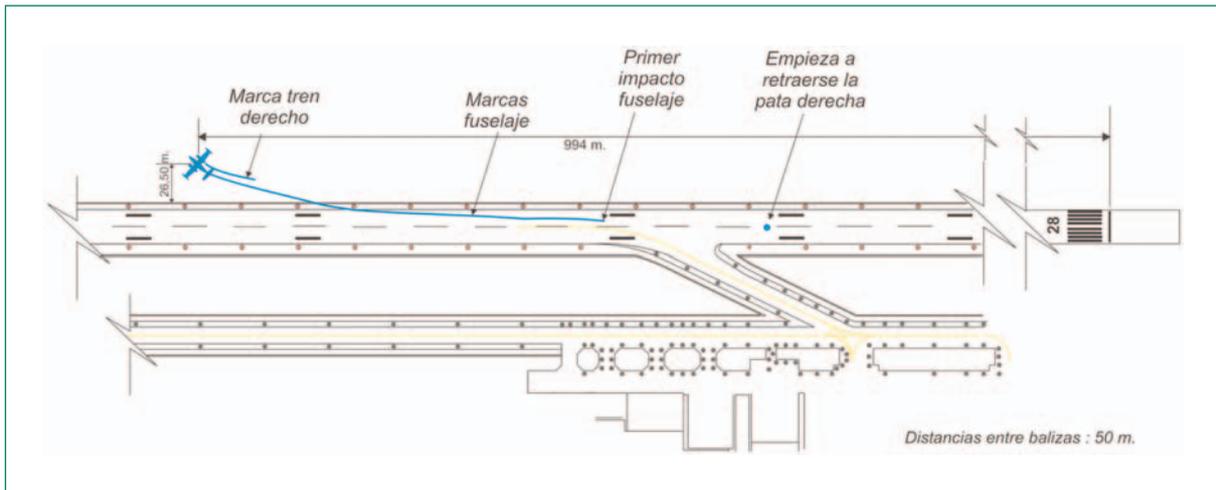
Figura 1. Trayectoria seguida por la aeronave

La aeronave contactó con la pista y a los pocos segundos se inició la retracción del tren principal derecho. Las primeras marcas del fuselaje aparecen a 650 m del umbral. Las marcas que indican la salida de la pista aparecen a aproximadamente 900 m del umbral y la aeronave se para finalmente a 994 m del umbral y a 26,50 m del borde de pista. La trayectoria que siguió la aeronave se puede ver en la Figura 1. La posición final se muestra en la Figura 2.

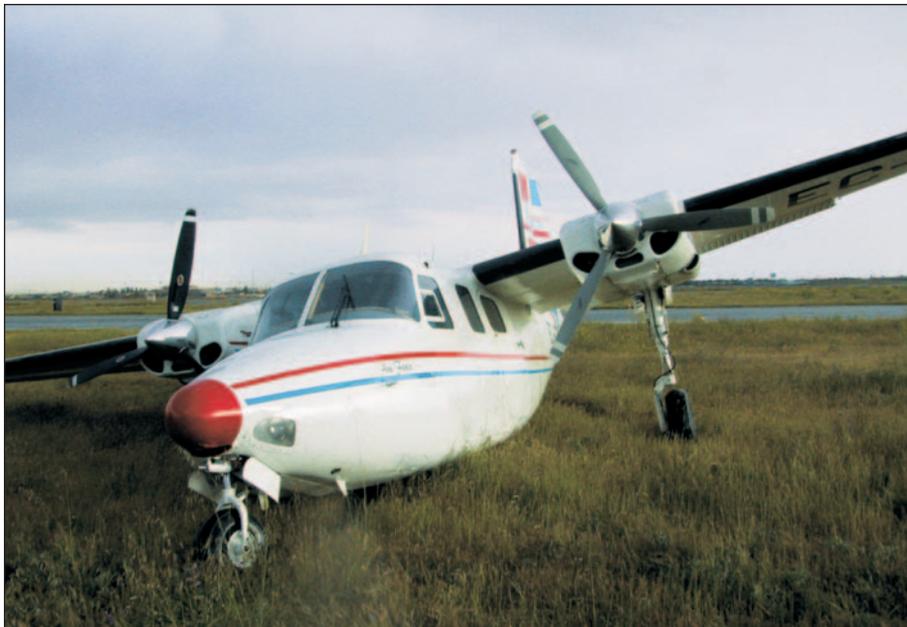
Figura 2. Posición final de la aeronave

La aeronave sufrió daños en la parte inferior del fuselaje, hélice derecha y punta del plano derecho.

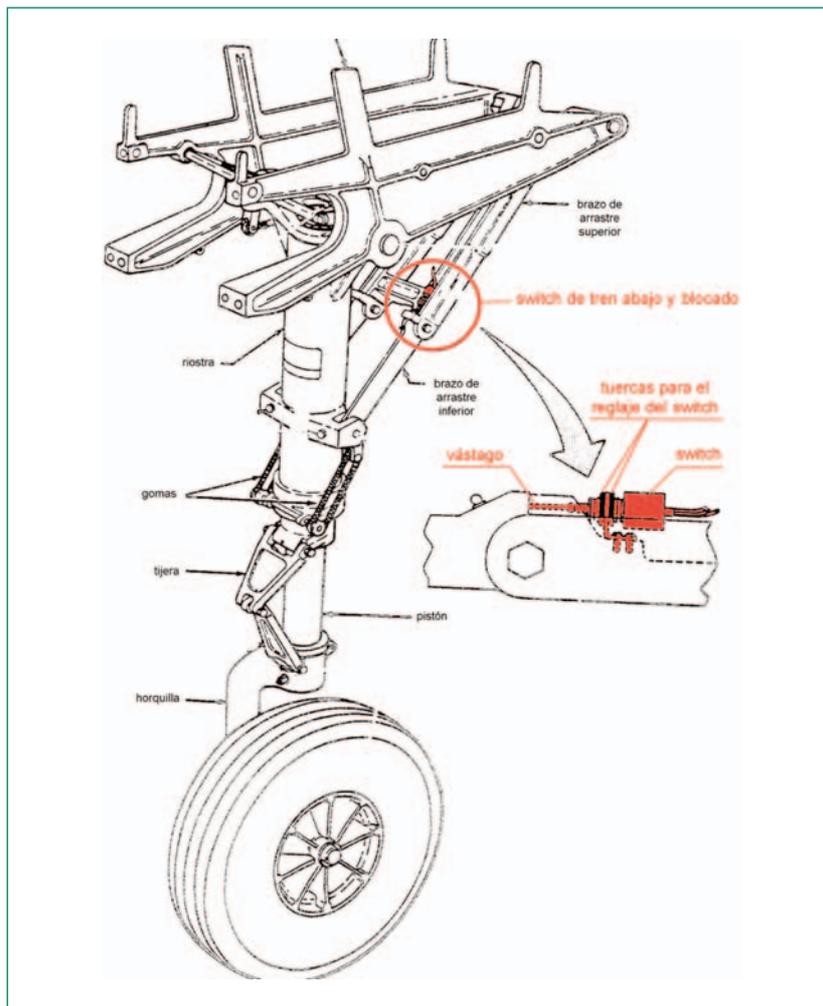
Figura 6. Mando de tren e indicadores luminosos en cabina

- Cada luz verde tiene asociado un switch de abajo y bloqueado (véase Figura 6) situado en la zona de unión entre el brazo de arrastre superior e inferior del tren.

- Según información facilitado por un centro de mantenimiento Aerocommander autorizado no existe mantenimiento específico sobre el vástago P/N ED12439. En el manual de mantenimiento de la aeronave no se especifica cual es la posición correcta del vástago. Sólo aparece una figura donde se muestra en detalle el conjunto switch-vástago como el que se aprecia en la Figura 6.

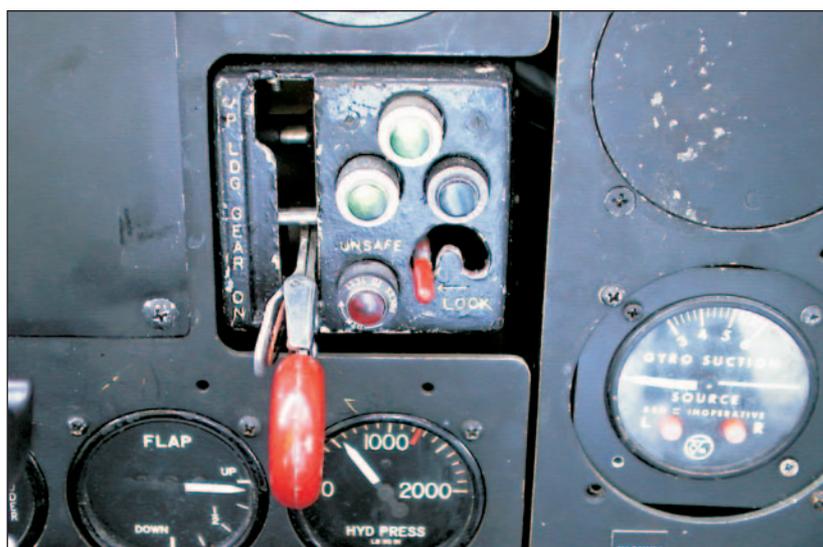
Figura 7. Mando de tren e indicadores luminosos en cabina

— En cabina existen cuatro indicadores luminosos que dan información del estado del tren de aterrizaje: tres luces verdes y una roja (véase Figura 7).

El piloto en su declaración informó que la indicación en cabina era de tren abajo y bloqueado.

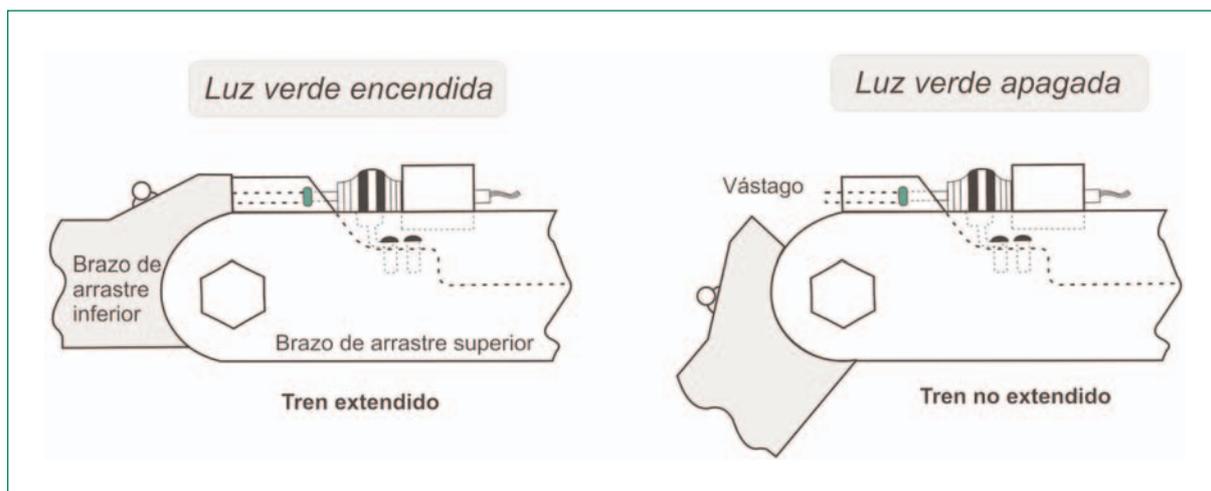
Figura 8. Montaje correcto del vástago P/N ED12439

- La colocación correcta del vástago es con la cabeza hacia arriba haciendo presión sobre el switch.
- Para poder cambiar la posición del vástago de correcta, con la cabeza hacia arriba, a incorrecta, con la cabeza hacia abajo, es necesario desmontar el switch indicador de tren abajo y bloqueado (véanse figuras 8 y 9).

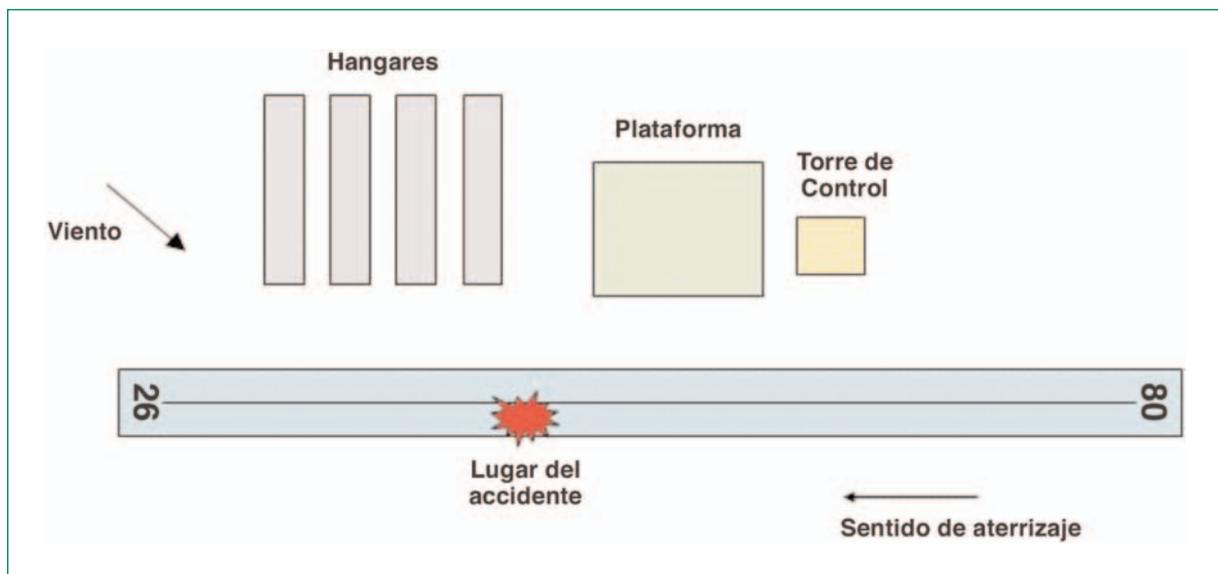
Figura 1. Trayectoria de la aeronave

Después de tomar tierra en la pista 08, y una vez recorridos 500 m en el suelo, la aeronave sufrió una fuerte guiñada a la derecha y deslizó lateralmente. El tren de aterrizaje colapsó y golpearon el suelo la semiala inferior izquierda y la hélice.

Como se muestra en el croquis de la Figura 1, la aeronave aterrizó por la pista 08. Si se considera la dirección del viento, se puede observar en dicho croquis que los hangares apantallaban el viento, y fue en el momento en que la aeronave volvió a estar expuesta a la corriente tras sobrepasar en su recorrido sobre la pista la zona de hangares cuando inició el giro a la derecha y derrapó.

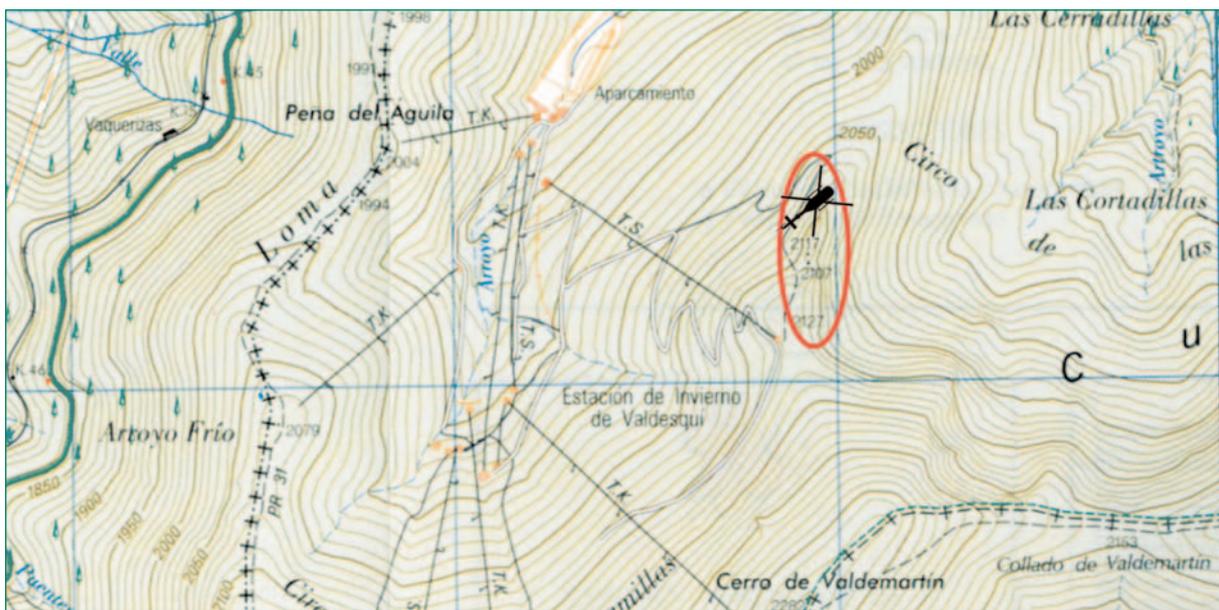
Figura 1. Plano de situación y orografía

El helicóptero, con el instructor y el alumno a bordo, despegó desde el Aeropuerto de Cuatro Vientos con un plan de vuelo local y con el objeto de realizar maniobras de vuelo en montaña, con aproximaciones y despegues a áreas confinadas y pináculos en la zona de la Bola del Mundo de la Sierra de Guadarrama (véase Figura 1).

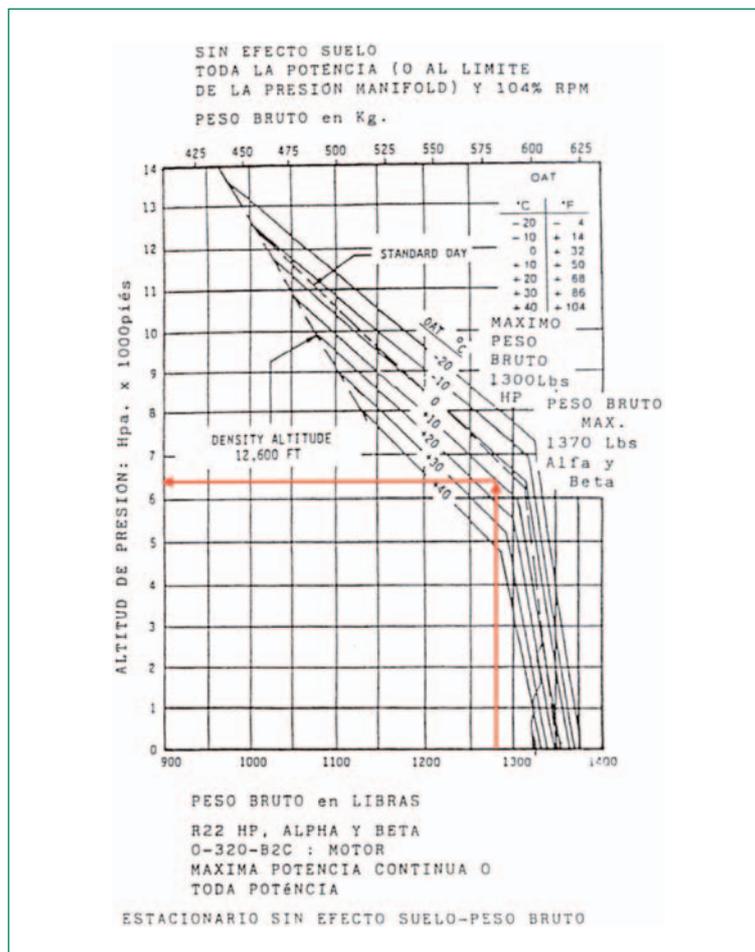
Figura 2. Tabla de actuaciones

El manual de vuelo (MV) de la aeronave Robinson R-22 ofrece información acerca de la máxima altitud de presión a la que puede realizar un estacionario, con o sin efecto suelo, en función de su peso y de la temperatura exterior. Introduciendo la masa del helicóptero en las gráficas correspondientes a un vuelo estacionario con y sin efecto suelo, se obtiene que el techo máximo al que se puede realizar dicha maniobra con una temperatura exterior de 10 °C es de 8.300 ft y 6.500 ft de altitud de presión, respectivamente.

El ángulo de ataque de las palas del rotor principal a elevadas altitudes se encuentra próximo a los ángulos de entrada en pérdida, por lo que requiere unas correcciones de mayor precisión en los mandos del helicóptero. El alumno piloto, con idénticas actuaciones en los mandos a las que estaba acostumbrado en su base de entrenamiento, pudo inducir un movimiento de control más largo que el requerido, incrementando rápidamente el ángulo, de aceptable a excesivo, requiriendo a su vez una mayor potencia del motor. Ese incremento de potencia no estaba disponible en esa altitud de presión, ya que superaba los límites en la carta de actuaciones del MV para estacionario fuera de efecto suelo.

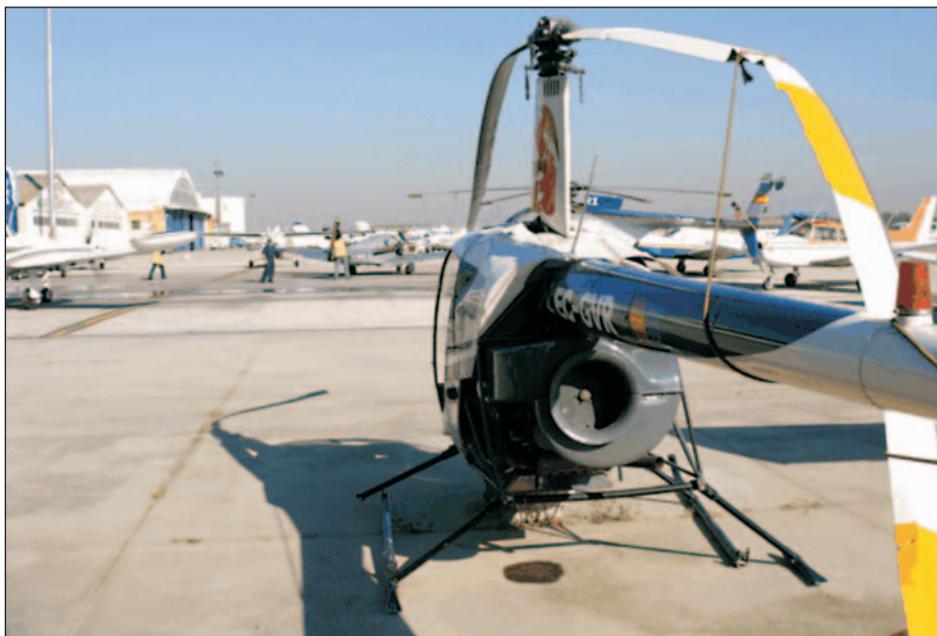
Figura 3. Vista general del helicóptero

El recorrido del helicóptero desde su posición en tierra hasta el impacto fue de 10 m y tras el impacto con el patín volcó y quedó detenido apoyado sobre su lado izquierdo.

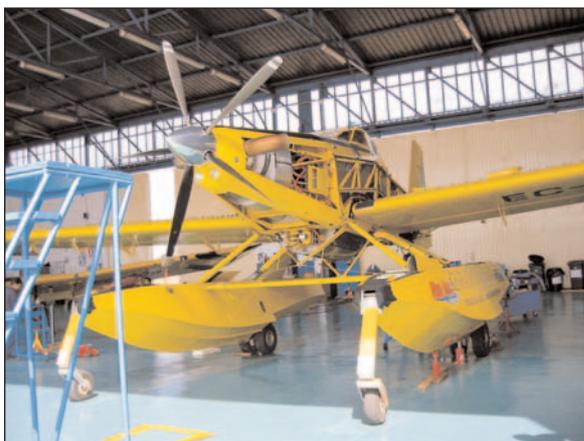
Figura 1. Aeronave accidentada

La aeronave sufrió escasos daños durante la toma, limitados al desgaste por rozamiento de las quillas reforzadas de los flotadores. Probablemente, durante el remolque, una vez fuera de la pista, se produjeron otros daños de mayor importancia relativa, como la rotura de un montante del conjunto de flotadores y la deformación otro montante y de varias chapas de recubrimiento.

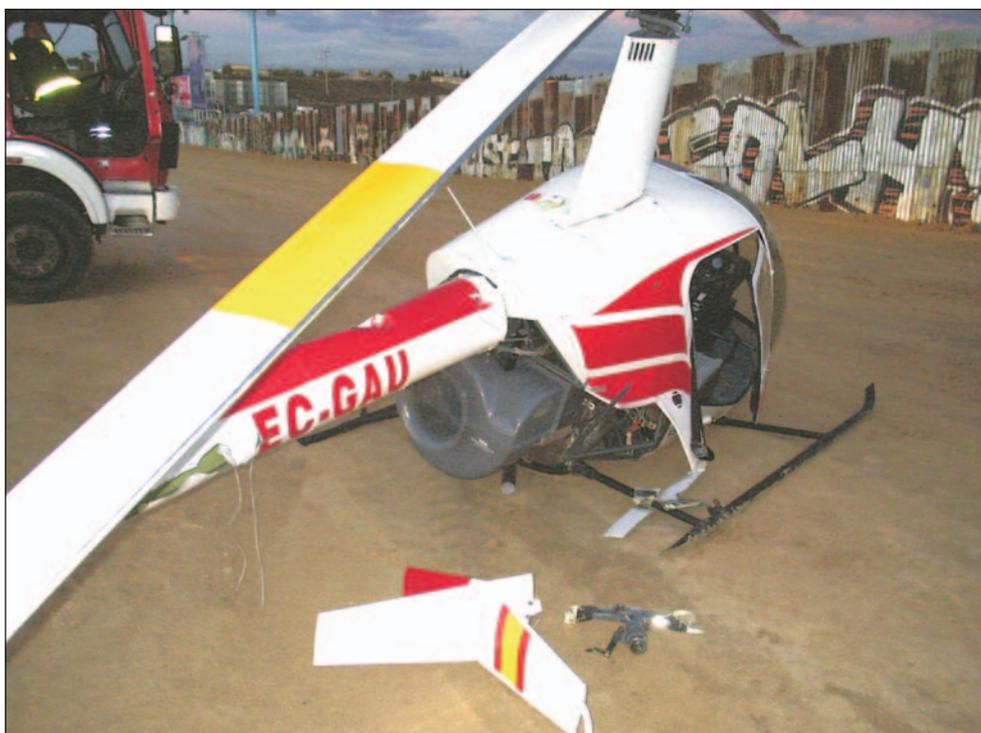
La aeronave aterrizó muy próxima a una valla de un cierre perimetral. Los daños principales se localizaron en los patines de aterrizaje, el cono de cola y el rotor principal.

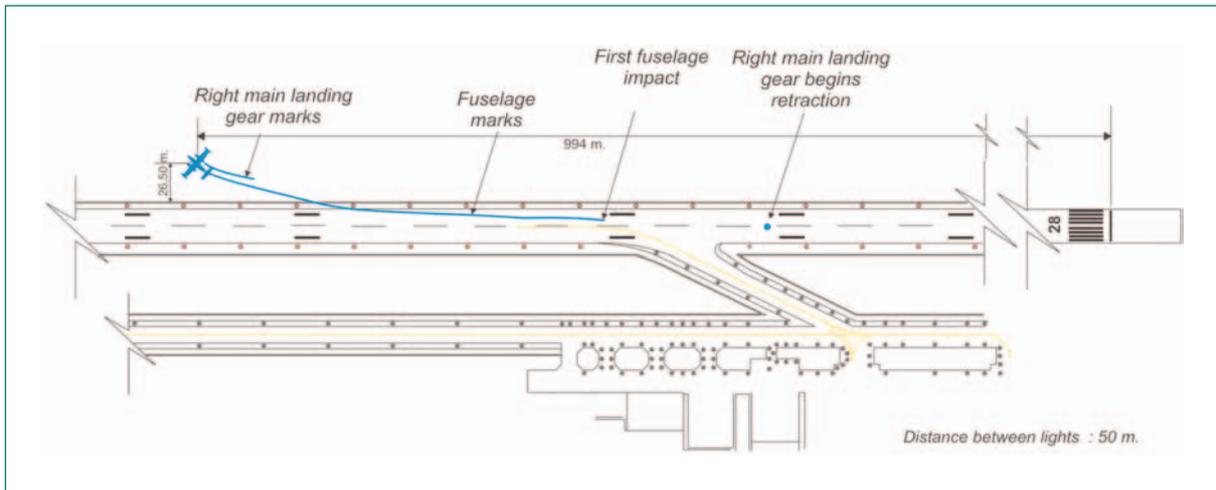
Figure 1. Aircraft path

The aircraft touched down on the runway and a few seconds later the right main landing gear started to retract. The first marks caused by the fuselage appear 650 meters from the threshold. The marks indicating that the aircraft came off the runway appear at approximately 900 meters from the threshold and the aircraft finally stopped 994 meters from the threshold and 26.50 meters from the edge of the runway. The trajectory followed by the aircraft can be seen in Figure 1. The final position is shown in Figure 2.

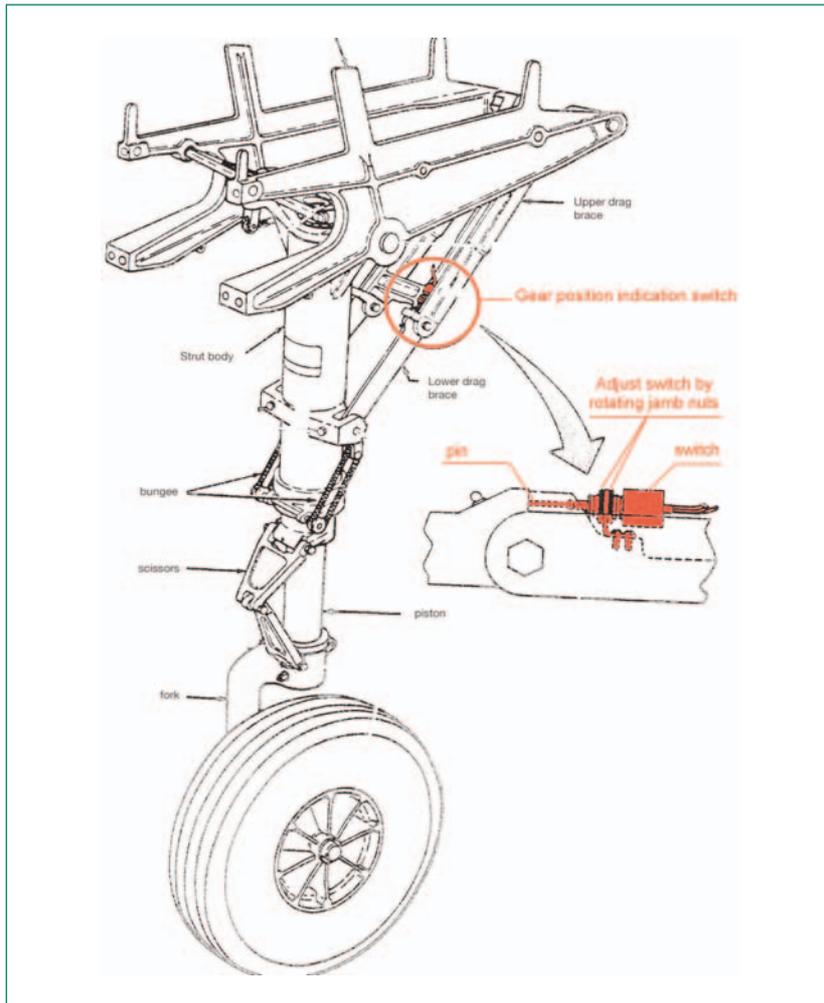
Figure 6. Main landing gear indication switch

- Each green light has a down and locked switch associated with it (see Figure 6) situated in the connection area between the gear's upper and lower drag braces.

- According to information made available by an authorized Aerocommander maintenance centre, there is no specific maintenance for pin P/N ED12439. The aircraft's maintenance manual does not specify the correct position of the pin. Only one figure appears which shows the switch-pin assembly in detail, as can be seen in Figure 6.

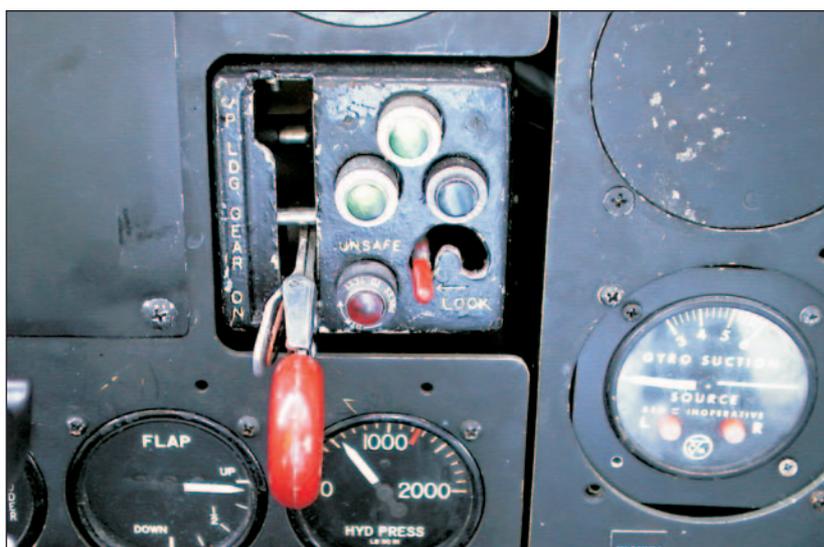
Figure 7. Landing gear lever and gear position indication lights

- There are four indicator lights in the cockpit which give information on the landing gear's status: three green lights and one red light (see Figure 7).

In his statement the pilot indicated that the indicator in the cockpit showed landing gear down and locked.

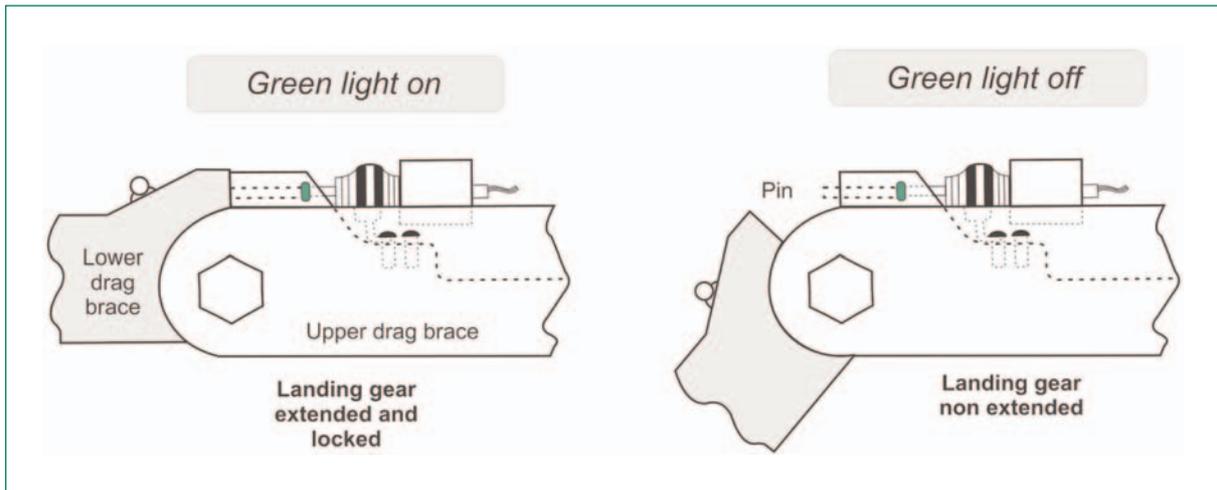
Figure 8. Right rigging of pin P/N ED12439

- The correct position of the pin is with the head upwards exerting pressure on the switch.
 - In order to be able to change the pin's position from the correct one, with the head upwards, to the wrong one, with the head downwards, the gear down and blocked indicator switch has to be disassembled (see Figures 8 and 9).
