CIAIAC

Comisión de Investigación
de Accidentes e Incidentes
de Aviación Civil

**BOLETÍN
INFORMATIVO
1/2004**

RELACIÓN DE ACCIDENTES/INCIDENTES

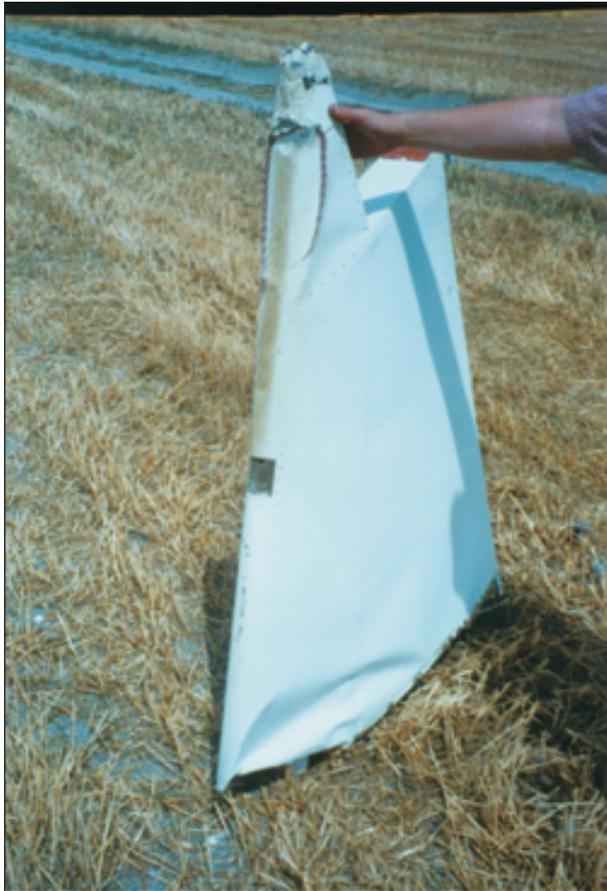
produjo el tirón, oyó el ruido de desgarrro proveniente de las dos cintas verticales del cinturón de seguridad.

También notó en el momento del tirón la entrada de gran cantidad de aire por la espalda, por lo que fue consciente de que había perdido las superficies verticales del empenaje de cola.

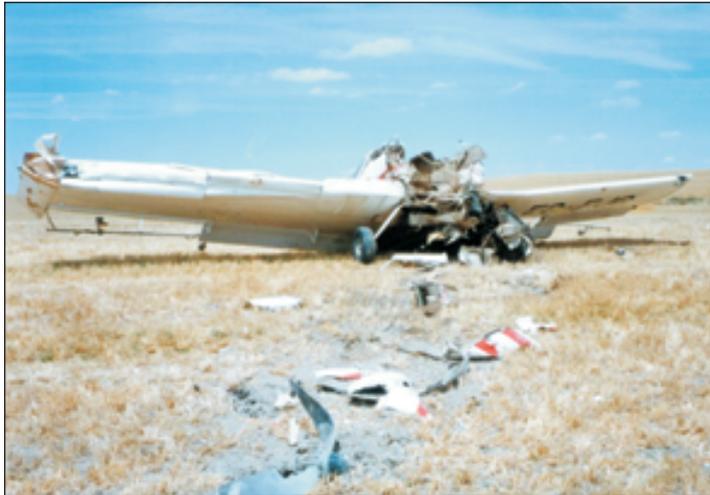
del estabilizador vertical. La deriva y el timón de dirección permanecieron en su posición, pero es posible que el cable desviacables aumentase su curvatura por la presión ejercida por el cable de la línea, llegando a deformarse la chapa del extremo de unión a la deriva y dañando la fijación de la deriva al fuselaje.

El impacto del segundo hilo eléctrico debió terminar por romper la sujeción de la deriva al fuselaje, provocó el corte del desviacables en el extremo próximo a la deriva y permitió que el propio cable cable eléctrico arrastrara por el borde de ataque del estabilizador vertical hasta que acabó encajándose en su parte superior, desprendiéndolo finalmente del fuselaje.

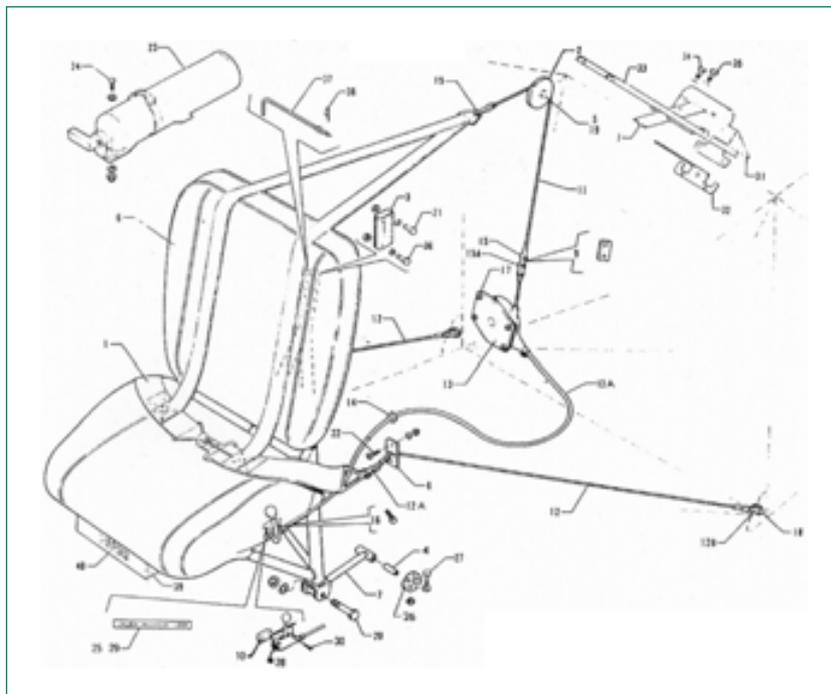
- La parte superior del arnés está formada por una única correa, que lleva sus dos extremos unidos a cada una de las bandas de hombros inferiores a través de sendos herrajes que, además, sirven para ajustar la longitud de la banda. En su parte superior pasa a través de la hebilla de unión con el cable tensor, de manera que al doblarse alrededor de ésta, forma las dos semibandas superiores de pecho. La correa está montada y cosida sobre sí misma en la zona próxima a la hebilla.

Este último elemento (semibandas superiores del conjunto del cinturón de seguridad) que fue el que se rompió en el impacto con el terreno, no pudo ser recuperado, aunque sí se encontraron el resto de los elementos que forman el cinturón, es decir, la parte inferior del cinturón de seguridad, por lo que se disponía de la parte inferior de las bandas de hombros. No se encontraron marcas de identificación o referencias sobre estos elementos del arnés recuperados.

En la unión de las bandas de pecho con las bandas de cintura se observa que dicha unión ha sido realizada con un cosido manual. También se observa una decoloración importante en las bandas de pecho inferiores si, una vez descosidas de las bandas de cintura, se comparan las zonas que han estado expuestas a la luz solar con las que no lo han estado. Esta decoloración sugiere un deterioro de la banda de hombros causada por la radiación ultravioleta, aunque es muy difícil su cuantificación basándose únicamente en este hecho.

Las semibandas superiores, que rompieron en el accidente, debían por tanto tener una resistencia a la rotura inferior a las semibandas analizadas (inferiores).

Las bandas de hombros del cinturón de seguridad se encontraron degradadas y rompieron en las primeras fases de los impactos del evento, quedando desprotegido el piloto en el impacto final y más violento de la aeronave.

REC 04/04. Debido a que el cinturón de seguridad se encontraba degradado y aún estaba en servicio de acuerdo con su plan de mantenimiento «on condition», se recomienda a la Autoridad Aeronáutica de certificación de tipo, Federal Aviation Administration (FAA) de los Estados Unidos de América, que requiera al fabricante de la aeronave, Piper Company, que establezca nuevos criterios de mantenimiento de los cinturones de seguridad de las aeronaves de este tipo, llegando incluso a limitar la vida en servicio de éstos si es preciso.

REC 05/04. Ante la posibilidad de que los cinturones de seguridad de parte de la flota de aeronaves dedicadas a trabajos agrícolas en España se encuentren en condiciones de degradación similares a los de esta aeronave, se recomienda a la Dirección General de Aviación Civil que lleve a cabo una evaluación que le permita conocer el estado de los cinturones de seguridad instalados en estas aeronaves y, en función de los resultados, establecer, si fuese necesario medidas tendentes a garantizar que se mantienen en condiciones de servicio.

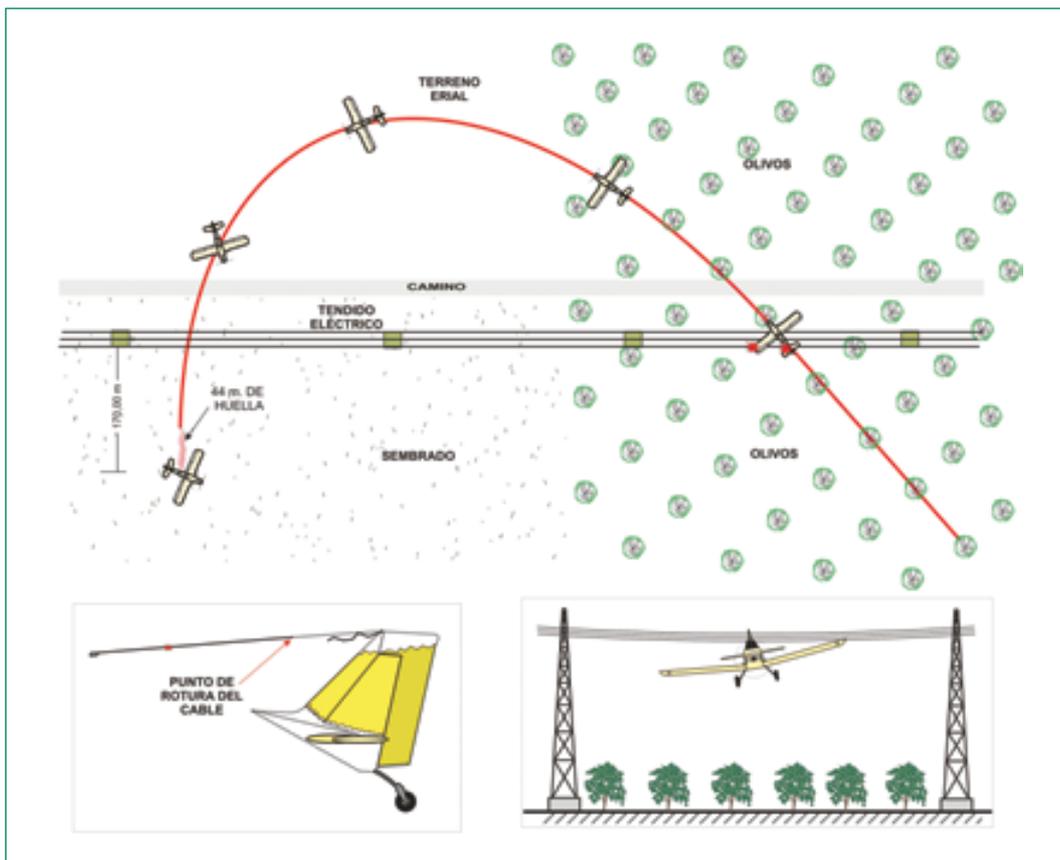
Figura 1. Croquis del accidente

Tras haber transcurrido una hora, y cuando se estaba procediendo con el cuarto vuelo, al intentar cruzar la línea eléctrica por debajo, se produjo el choque del empenaje vertical y extremo del ala izquierdo con los cables, que terminó ocasionando el desprendimiento de la deriva completa.

Como consecuencia del choque se perdió el control direccional de la aeronave. El piloto decidió entonces realizar una toma de emergencia en un campo de labor anejo. El aterrizaje se realizó manteniendo el avión una actitud con elevado ángulo de guiñada a la izquierda. Tras un primer contacto del tren de aterrizaje con el terreno, se produjo la rotura de ese elemento, siguiendo posteriormente a lo largo de unos 44 m un arrastre de la aeronave apoyada en el fuselaje y en el plano derecho, lo que originó graves desperfectos en su parte inferior, hasta que al fin se detuvo a una distancia de 170 m aproximadamente de la línea eléctrica (véase figura 1).

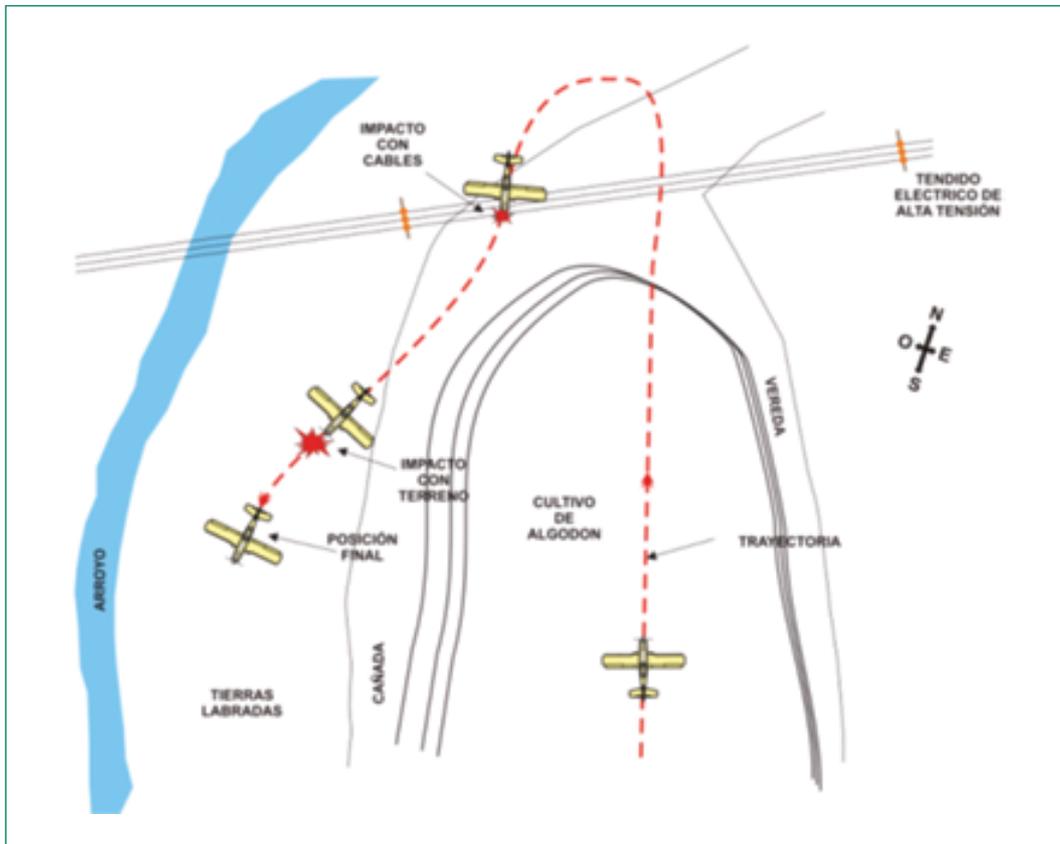
Figura 1. Croquis del accidente

Dicha parcela, de forma bastante regular, tenía su lado de mayor longitud orientado en dirección noroeste-sureste. Casi perpendicular a esta orientación y muy próxima a uno de sus bordes discurría una línea eléctrica de alta tensión.

El piloto hacía las pasadas de tratamiento siguiendo la orientación del lado de mayor longitud de la parcela, por lo que pasaba bajo la línea eléctrica al finalizar las pasadas cuando volaba hacia el noroeste, o al inicio de ellas cuando lo hacía en dirección contraria.

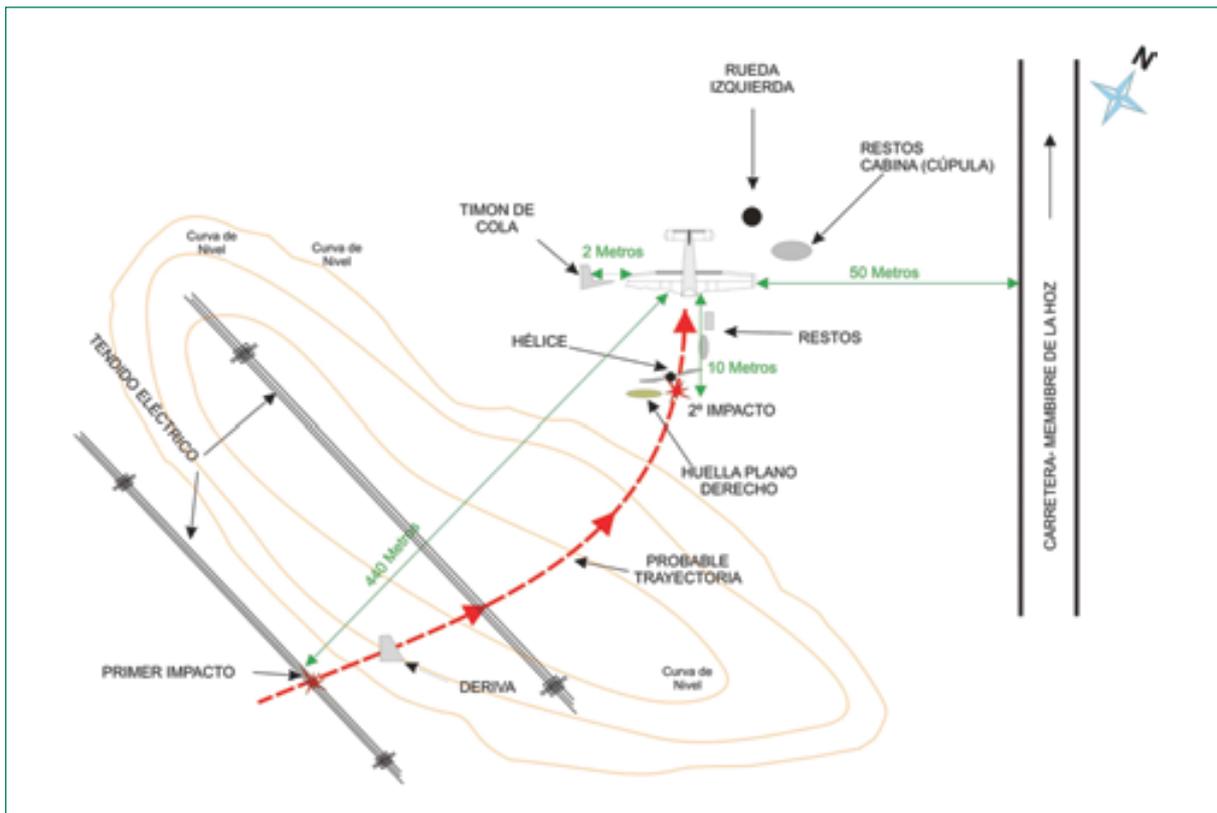
Due to the impact with these two wires the fin and rudder were detached from the aircraft, although the latter remained linked to the fuselage through the control cables. The electric wires were left frayed and tangled, but remained in place without breaking completely.

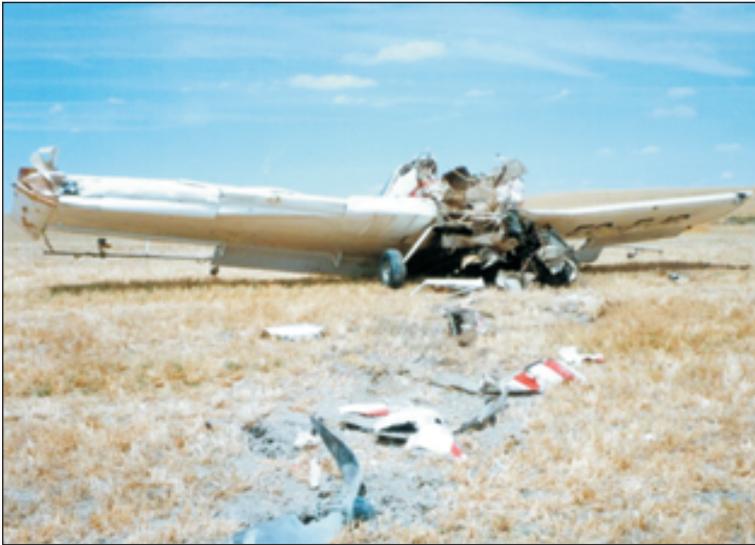
above the vertical stabilizer. The fin and the rudder remained in place, but it is possible that the catenary of the wire deflecting cable increased and the sheet of the end of the cable was deformed and even the attachment of the fin to the fuselage was damaged.

The impact of the second electric wire eventually damaged the weakest fitting, in such a manner that the relative position of the rear end of the cable was changed. Due to this fact, the electric wire was trapped in the sheet of the deflecting cable cutting it at that point. At the same time, the increase of the catenary allowed the interference of the electric wire with the leading edge of the fin, in which it finally was locked producing the detachment of the fin from the fuselage.

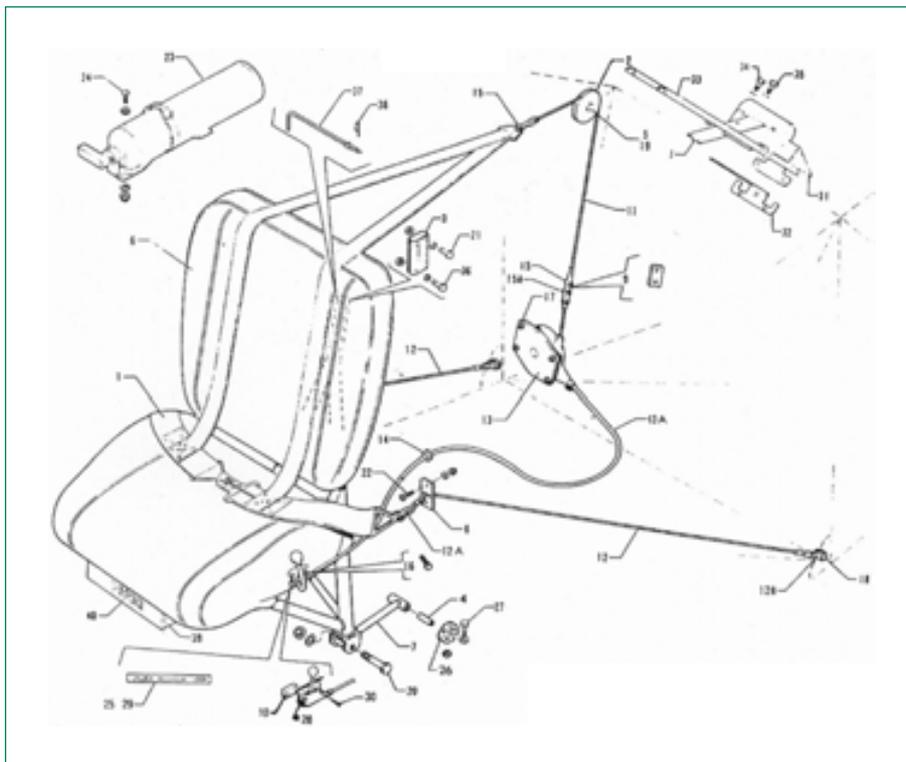
- The upper part of the harness is formed by a single item that has each end joined to each one of the lower shoulder straps through a fitting that also adjusts the length of the strap. In the upper part it passes through the buckle that joins to a tightening cable so that when it folds over it forms the two upper chest semi-straps. This upper chest strap is sewn onto itself in the area next to the buckle.

This last component (upper semi-straps of the safety harness unit) which was torn during the impact with the terrain, could not be recovered. However, the rest of the components that make up the harness were found, that is, the lower part of the safety belt. Therefore, the lower part of the shoulder straps was obtained. Identification marks were not found on the lower part of safety belt recovered.
