CIAIAC

Comisión de Investigación
de Accidentes e Incidentes
de Aviación Civil

BOLETÍN INFORMATIVO 3/2004

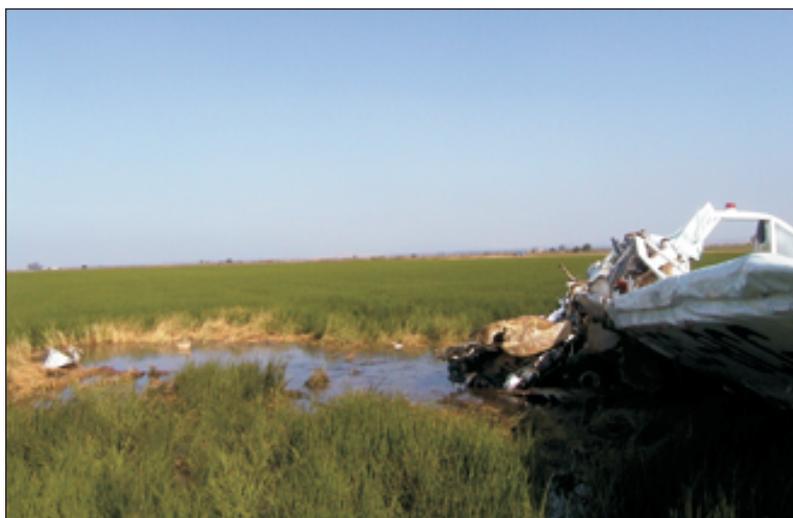
Un espacio de aproximadamente 8 metros de largo por 4 de ancho, situado delante de la aeronave, quedó sin plantas de arroz debido al efecto del abono que portaba la aeronave y que se esparció en esa superficie. También se derramó en ese espacio la gasolina y el aceite que llevaba la aeronave (foto 4 y figura 1).

Foto 4. Espacio sin plantas

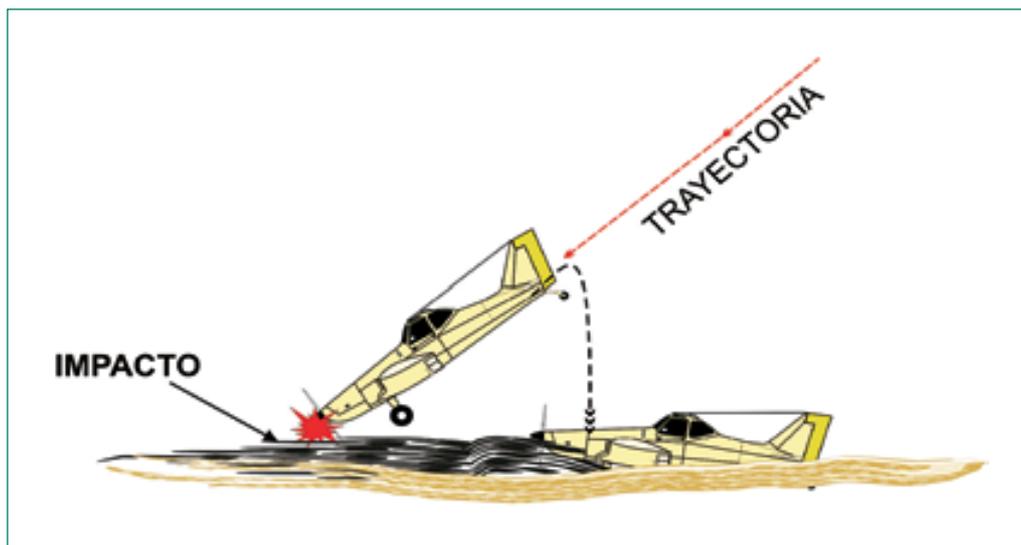
Figura 2

El análisis de los restos y el lugar del impacto (así como algunas opiniones de testigos) conduce a pensar que la aeronave cayó con una trayectoria cuyo ángulo con la horizontal era de unos 60°. Tras el impacto contra el terreno, la aeronave volvió hacia atrás quedando en la posición que se aprecia en las fotografías (figura 2).

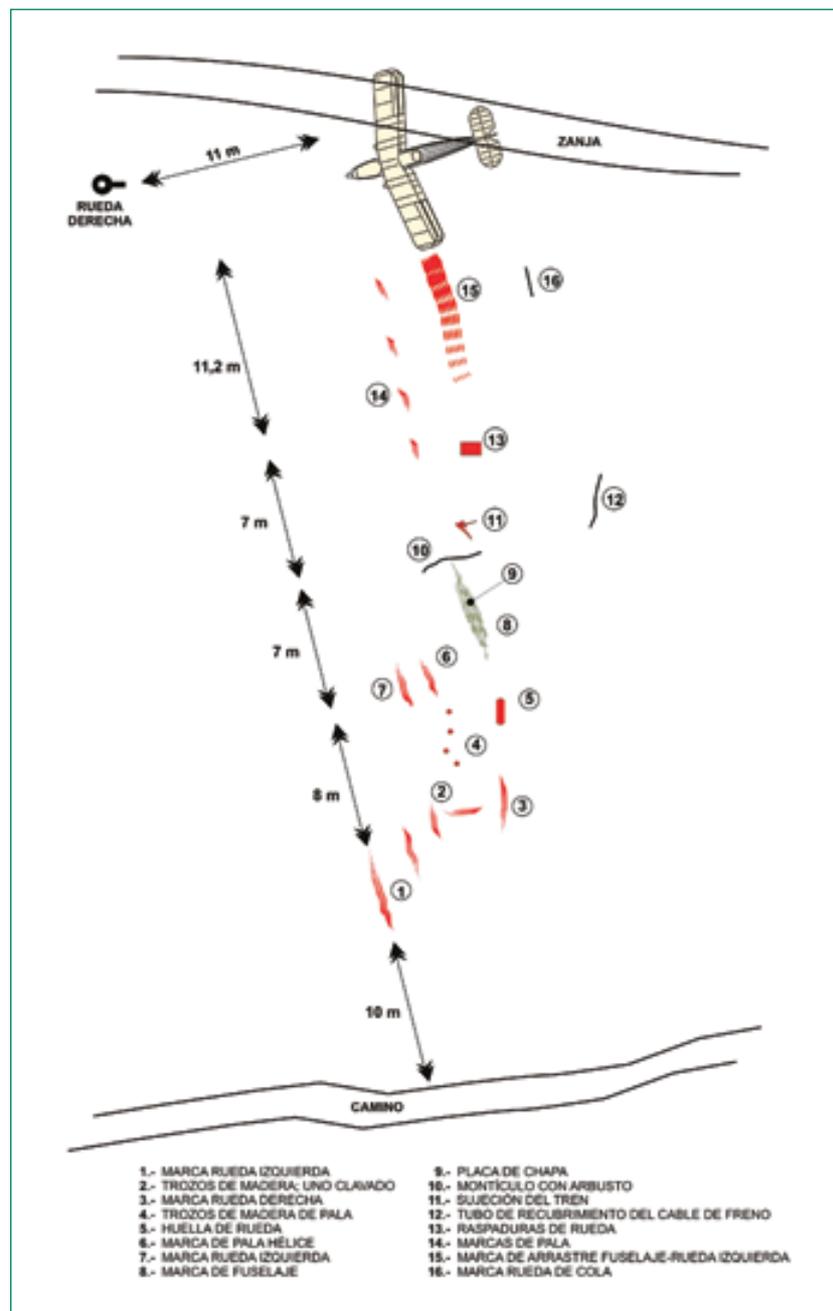
Las evidencias observadas sugerían la siguiente secuencia de impacto de la aeronave contra el suelo:

1. La pata izquierda golpeó primero en suelo, dejando una marca de 1.2 m. Luego, el avión picó y una pala tocó el suelo girando sin potencia, de modo que se rompió su punta con un desgarramiento hacia atrás (flexión debida a la velocidad de traslación del avión) y ligeramente hacia la izquierda vista desde la cabina (flexión debida al giro a derechas de la hélice). Este hecho debió detener el giro de la hélice de modo que la otra pala sufrió daños menores que la primera que tocó el suelo.

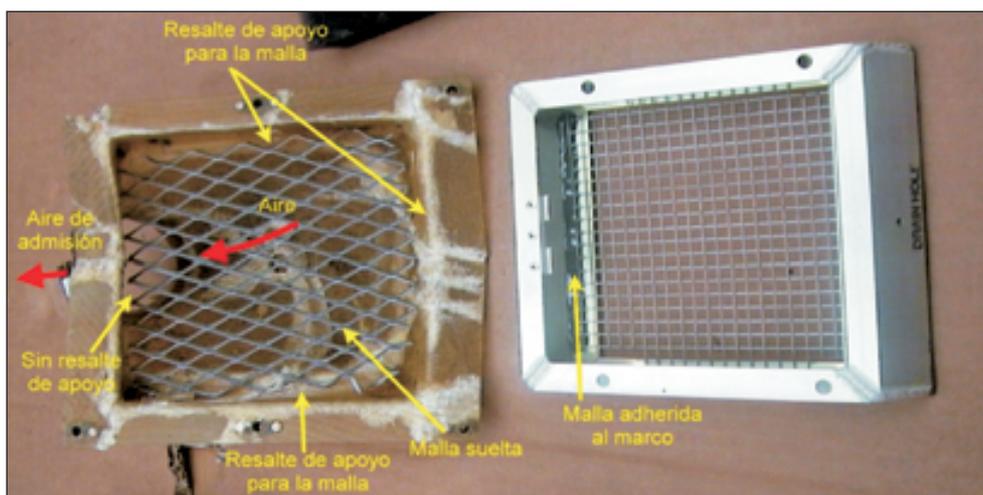
Foto 2. Marco de un filtro del tipo «external frame» P/N BA-6110 (a la derecha). La malla se encuentra rígidamente fijada al marco del filtro, en la parte que va hacia el motor. Luego se instala un filtro de espuma impregnada P/N BA-6108. En la toma del EC-GRB (a la izquierda; la malla fue enderezada tras el accidente para esta foto) la malla va suelta, y no hay resalte de apoyo en el lado del tubo de salida de aire.

Se consideró la posibilidad de que, tras la limpieza, el filtro hubiese sido colocado al revés dentro de la toma, es decir, filtro arriba del alojamiento, luego malla, y finalmente tapa exterior atornillada (ver fotos 4 y 5). De hecho, no había información de mantenimiento sobre dicho montaje y por tanto no estaba disponible para las personas que realizaban la operación.
