CIAIAC

Comisión de Investigación
de Accidentes e Incidentes
de Aviación Civil

BOLETÍN INFORMATIVO 5/2004

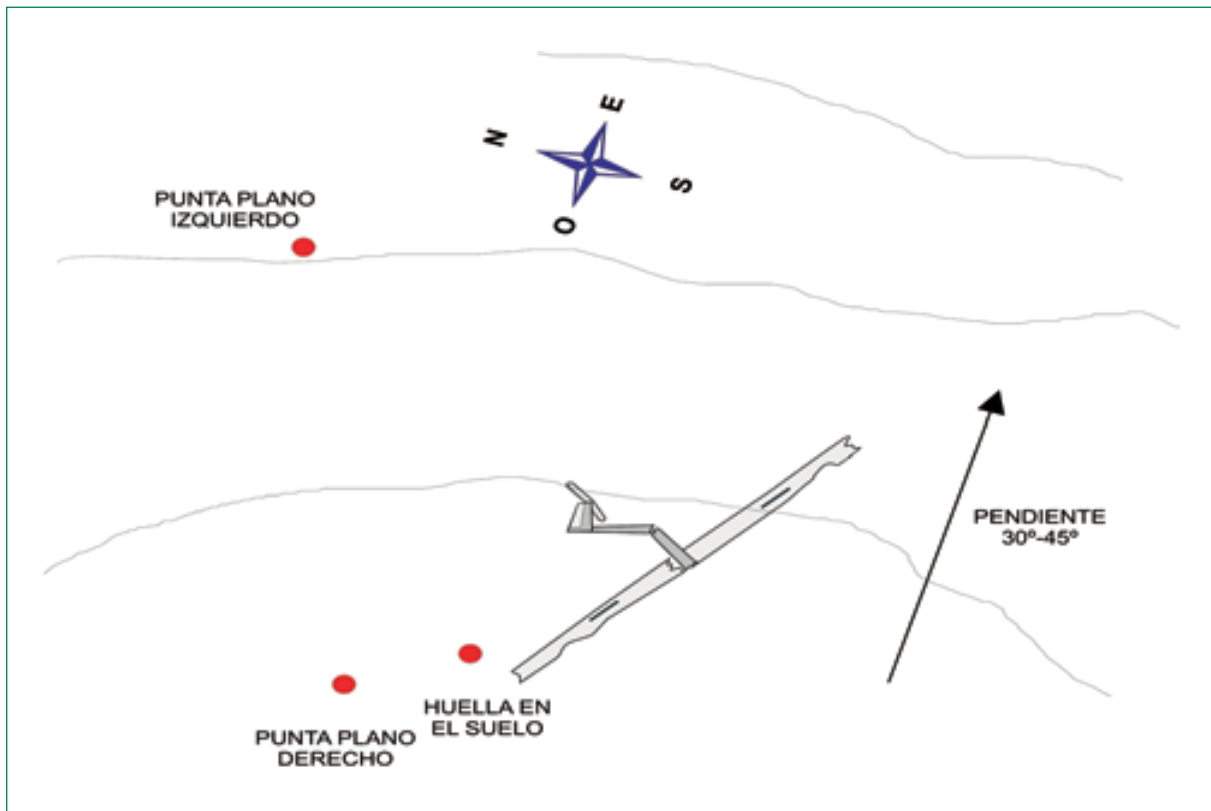
Figura 1. Distribución de los restos

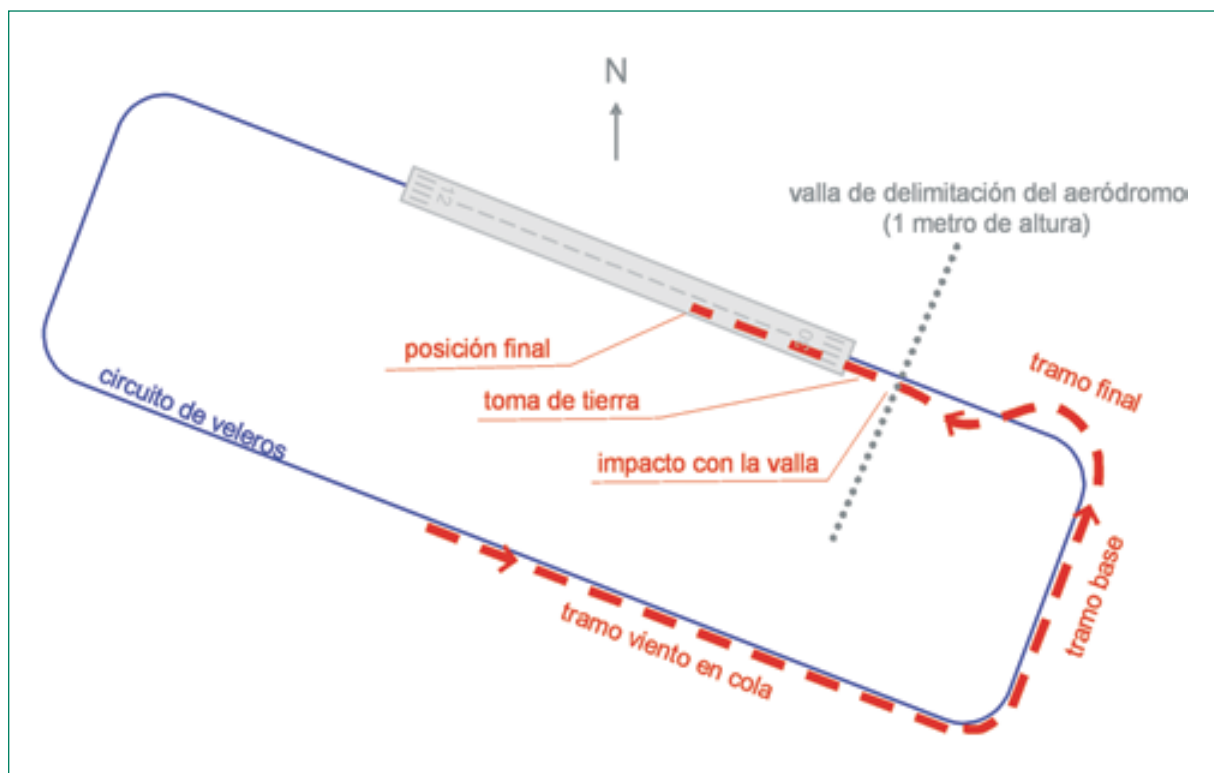
Figura 1. Trayectoria final de la aeronave (no a escala)

En un momento dado, ya en el tramo final, el piloto observó que la altura sobre el suelo era más baja de lo normal, por lo que decidió recoger los aerofrenos y levantar el morro de la aeronave. A pesar de esta maniobra, el velero no consiguió ganar la altura suficiente y chocó con la valla de delimitación del aeródromo que se encuentra a unos 150 metros de la cabecera de la pista 30 y cuya altura aproximada es de 1 metro. El contacto con el suelo se produjo a 5 metros de la cabecera, deteniéndose finalmente el avión sobre la pista.
