CIAIAC

Comisión de Investigación
de Accidentes e Incidentes
de Aviación Civil

BOLETÍN INFORMATIVO 7/2004

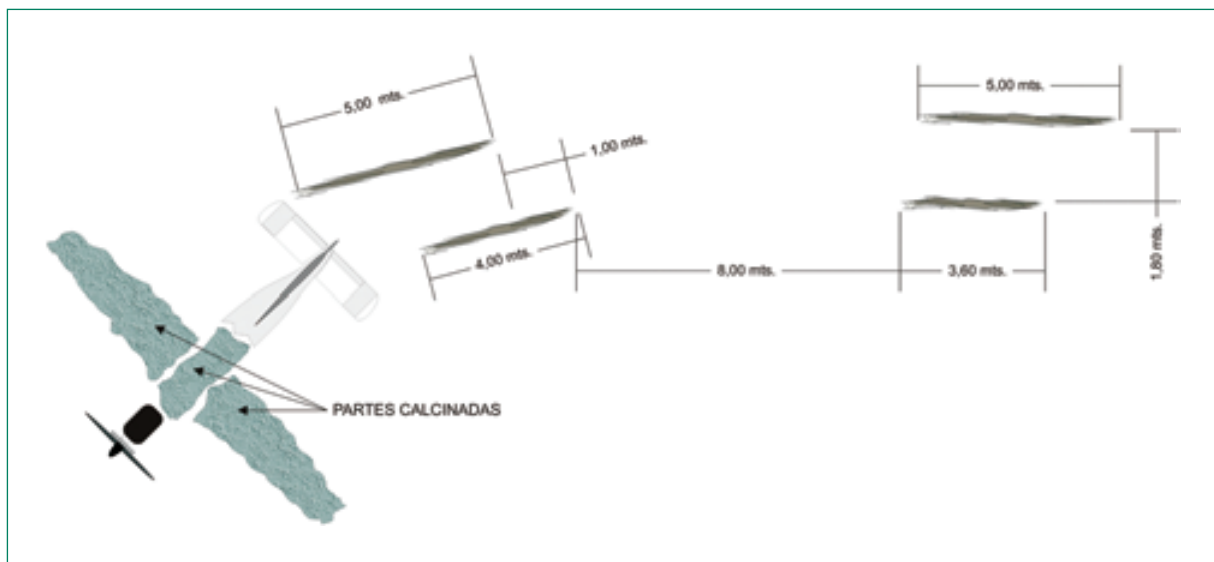
Figura 1. Croquis de huellas y distribución de restos

Al final de estas marcas se encontraba la aeronave, girada unos 45° respecto a las primeras huellas.

El incendio había calcinado ambos planos y la totalidad del fuselaje, con excepción de la parte de cola.

Los estabilizadores horizontal y vertical solamente habían sufrido el deterioro de la pintura por efecto del calor.

Si bien el motor mostraba indicios de haber estado afectado por el incendio, aparentemente no parecía que éste le hubiera producido grandes daños. Solamente algunos elementos situados en la parte trasera del motor, tales como las magnetos, aparecían deteriorados por el calor.

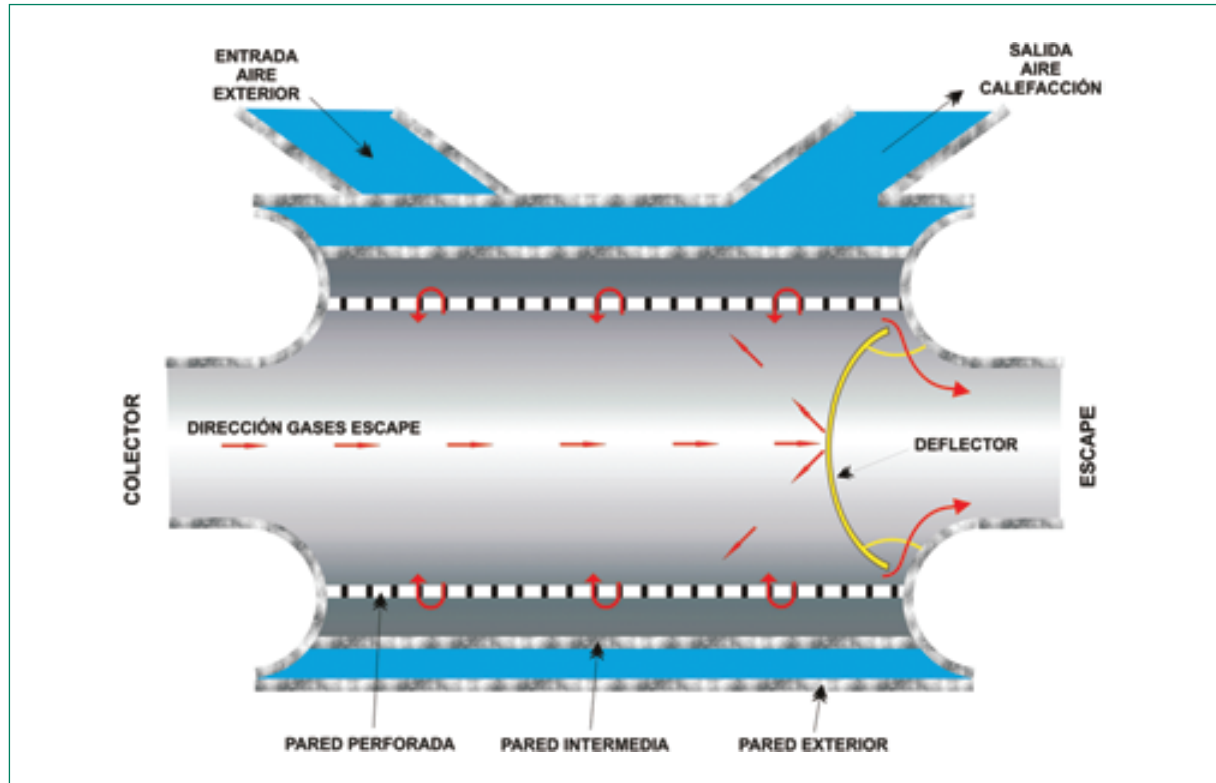
Figura 2. Esquema del silencioso

A continuación se desmontaron los dos tubos de escape que lleva la aeronave, que habían sido previamente soltados del motor. Ambos colectores y los escapes se encontraron en buenas condiciones y sin obstrucciones. Por el contrario, los dos silenciosos estaban agrietados y al moverlos sonaba algo en su interior. En ambos casos el ruido era producido por un disco deflector de aire, que se encontraba suelto. El estado que presentaban dichos discos evidenciaba que su desprendimiento había tenido lugar con anterioridad al accidente.

En resumen, se consideró que todos los daños encontrados en el conjunto hélice-motor y sus accesorios, a excepción del desprendimiento de los discos deflectores de los silenciosos, fueron ocasionados bien por el impacto, bien por el posterior incendio o bien por el agua utilizada en su extinción.

Éste, como puede verse en la sección longitudinal de la figura 2, tiene dos cavidades separadas por una pared (intermedia). Los gases de escape circulan por la cavidad inter-

na, la cual, además, tiene una pared perforada. Al fondo de esta cavidad hay un disco deflector, que está fijado mediante tres patillas soldadas a las paredes interiores del silencioso. El aire procedente del exterior circula por la cavidad más externa, calentándose al entrar en contacto con la pared intermedia, luego sale del silencioso y es conducido hacia la cabina para ser usado en la calefacción.

El fabricante de la aeronave informó que el programa de mantenimiento de ésta establece que cada 100 horas debe llevarse a cabo una inspección visual del sistema de escape, a fin de detectar la presencia de grietas, zonas quemadas, etc., así como verificar el correcto estado de las uniones de los diferentes elementos que lo componen.

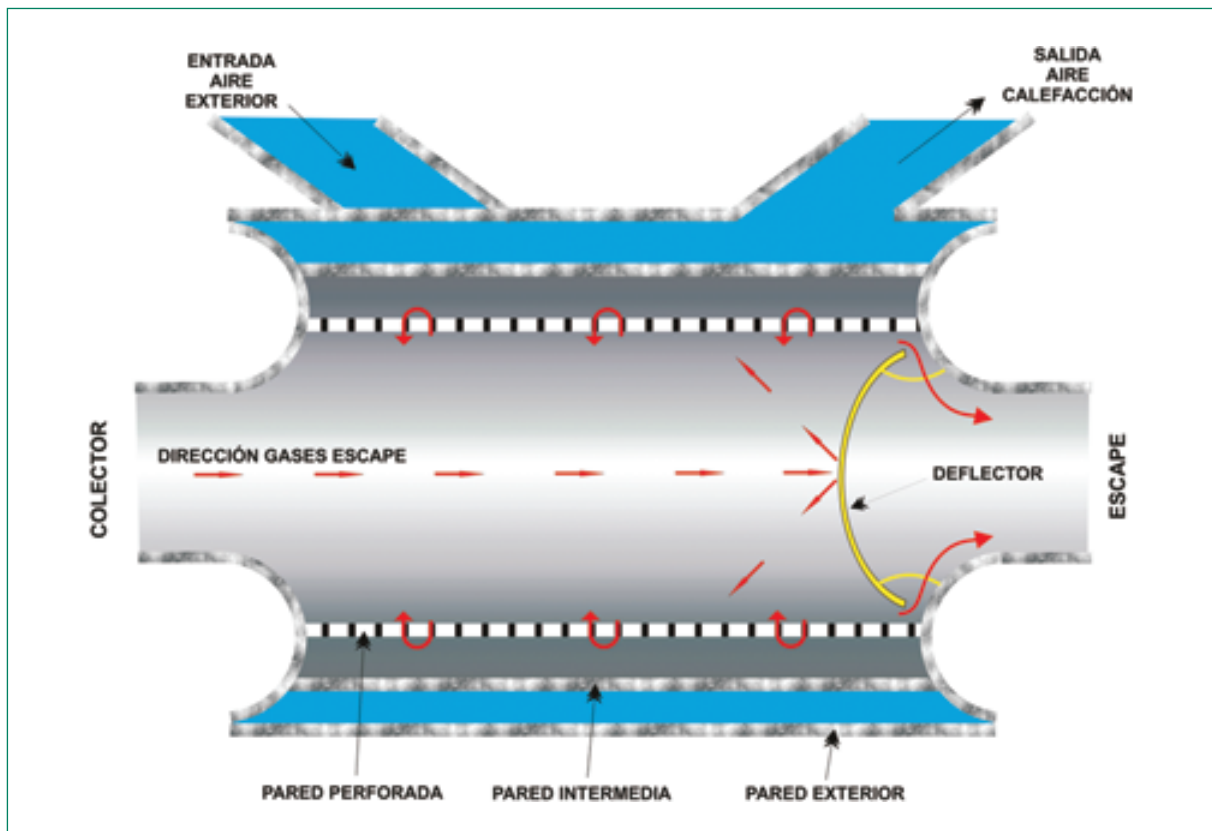
Figure 2. Schematics of the muffler

As can be seen from the longitudinal section in Figure 2, the muffler has two cavities separated by a wall (intermediate). The exhaust gases circulate through the inner cavity, which also has a perforated wall. In the base of this cavity there is a baffle or deflector

disc, secured by three pins, which are welded to the inner walls of the muffler. Outside air circulates through the most external of the cavities, is warmed up in contact with the intermediate wall, and then leaves the muffler and is carried to the cabin for heating purposes.
