CIAIAC

Comisión de Investigación
de Accidentes e Incidentes
de Aviación Civil

BOLETÍN INFORMATIVO 1/2005

COMISIÓN DE INVESTIGACIÓN
DE ACCIDENTES E INCIDENTES
DE AVIACIÓN CIVIL

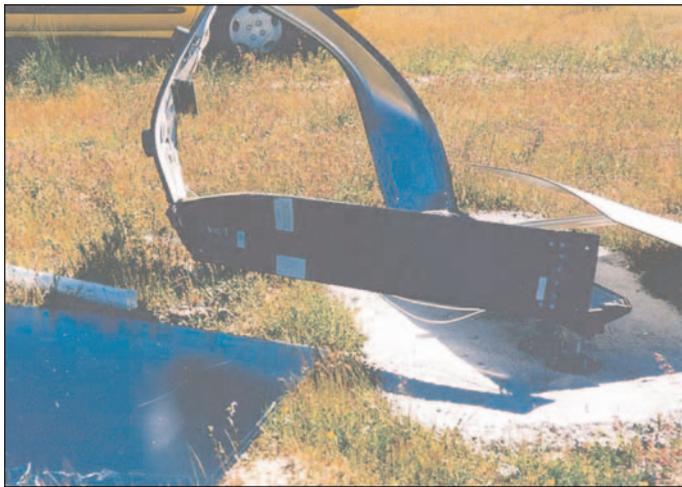
Durante la realización de un vuelo local de instrucción, la aeronave Piper PA-28, matrícula EC-FRQ, aterrizó en la pista 10 del Aeropuerto de Cuatro Vientos. Durante la carrera de aterrizaje, y al intentar abandonar la pista por la salida rápida, el piloto perdió el control saliéndose por el lado derecho de la pista, impactando el avión con el extremo del ala derecha contra un cartel indicador de distancia de pista remanente.

Los daños sobre la aeronave se limitaron al extremo del ala.

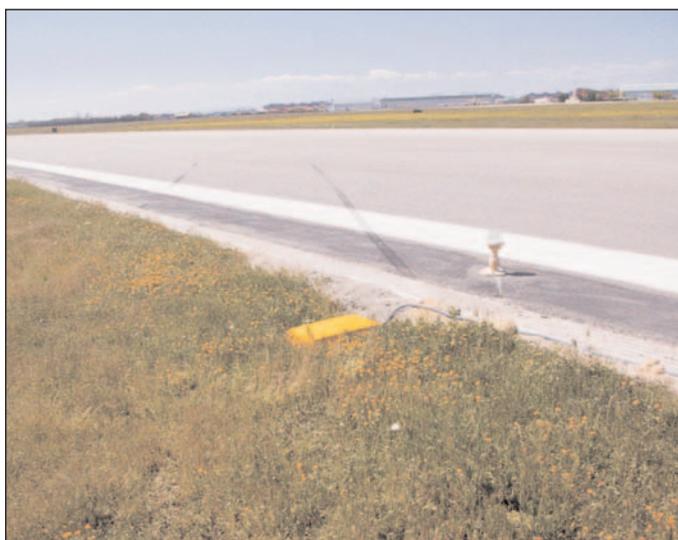
En la rodadura por la franja golpeó un cartel indicador de distancia en su parte superior que resultó ser más frágil que los soportes frangibles que lo sujetaban al terreno.
