# CIAIAC

Comisión de Investigación  
de Accidentes e Incidentes  
de Aviación Civil

## **BOLETÍN INFORMATIVO 2/2005**

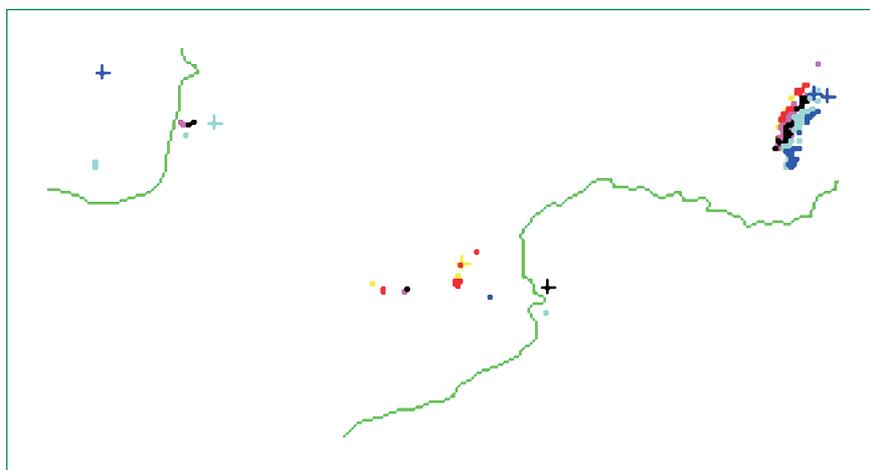
Había habido alguna actividad de rayos cerca de la zona en la que se encontró la turbulencia en las dos horas previas (véase el mapa adjunto en la Figura 3).

Figura 3. Mapa de rayos entre las 16:00 h y las 18:00 h

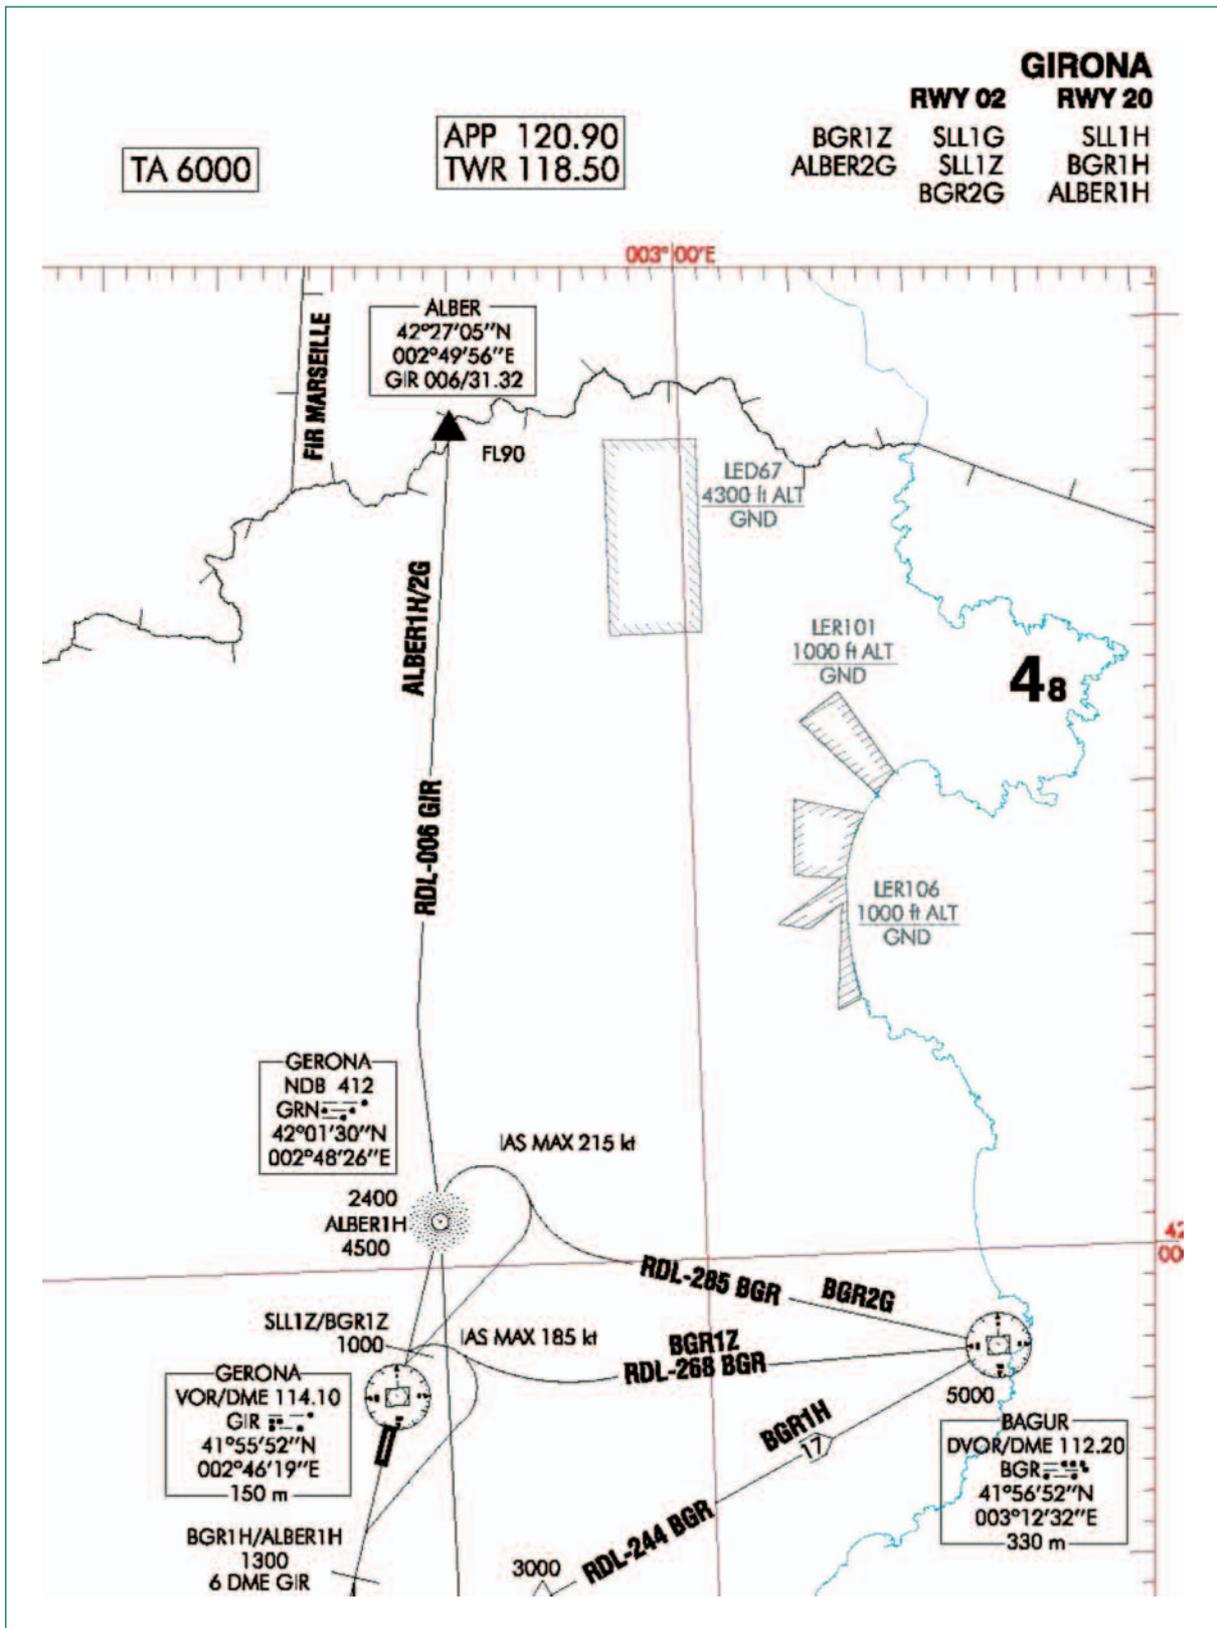
El avión estaba usando la SID Bagur 1Z. Otra posibilidad era usar ALBER 2G (véase Figura 6), que proporcionaba un camino más directo hacia el norte. El operador informó que esta ruta fue seleccionada por razones de meteorología. Sin embargo, la tripulación probablemente no tenía la información del radar meteorológico de tierra (véase la Figura 4) porque ese mapa muestra que había alguna nubosidad activa en el área del golfo de Rosas y al norte del VOR de BAGUR sobre las 17:20 h (el despegue se efectuó hacia las 17:12 h y el accidente ocurrió sobre las 17:19 h), aunque el nivel de precipitación era probablemente ligero o como máximo moderado. Por el contrario, la trayectoria de la SID ALBER 2G parecía tener menor nubosidad.

Figura 6. Salidas normalizadas por instrumentos en el Aeropuerto de Girona

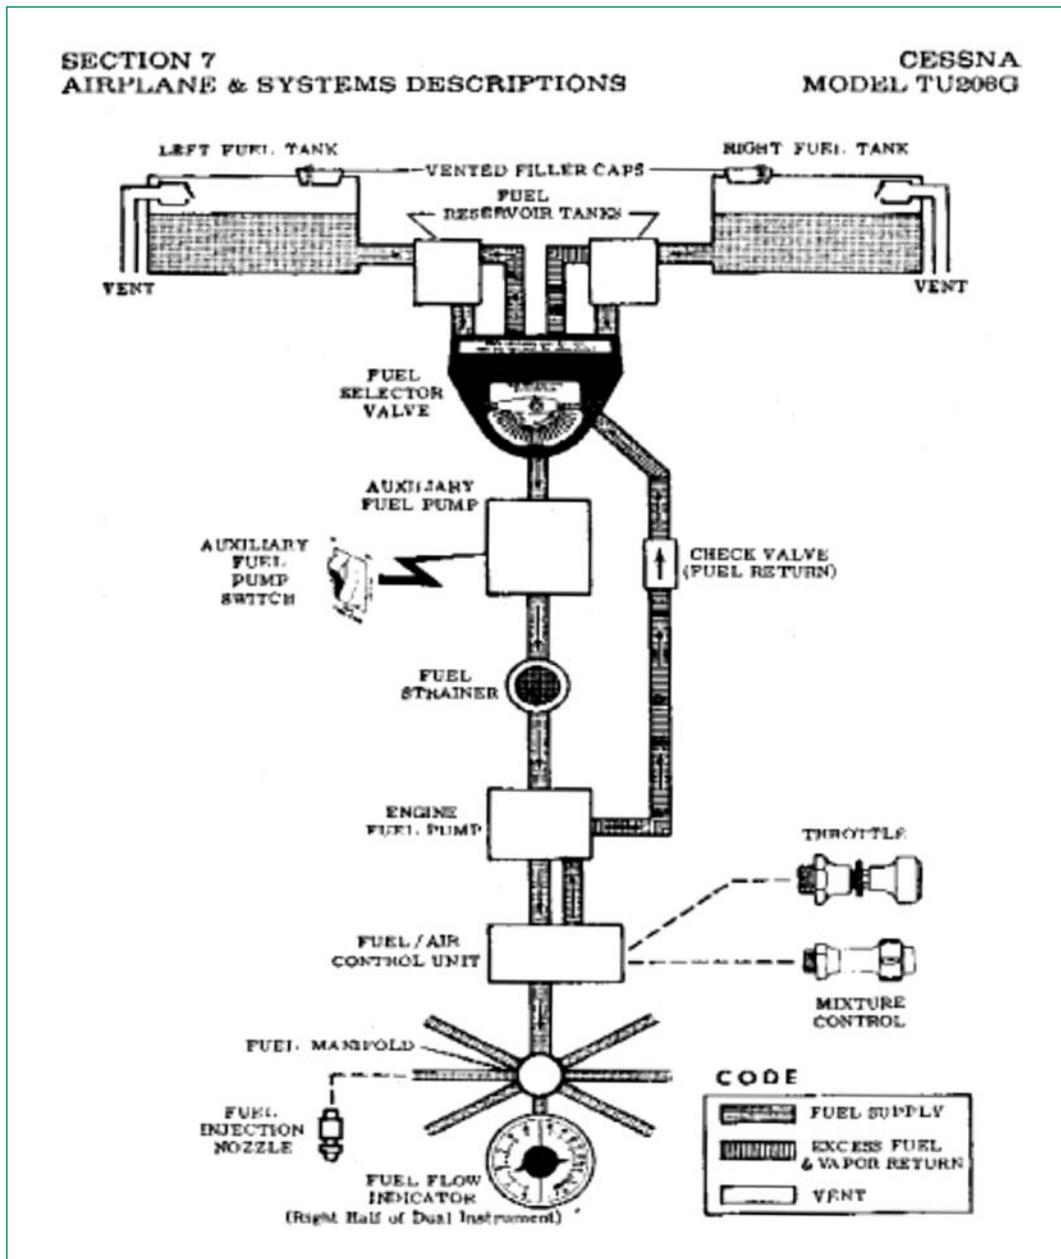
Se realizó una inspección visual del cableado eléctrico desde magnetos hasta bujías, y se comprobó el estado de las tuberías de combustible hasta inyectores, siendo todo correcto.

Figura 1. Esquema del sistema de combustible

Se comprobó el libre recorrido de las palancas de mezcla, potencia y paso, no apreciándose ninguna dureza y verificando que mezcla y potencia actuaban sobre el «FUEL-AIR CONTROL UNIT».

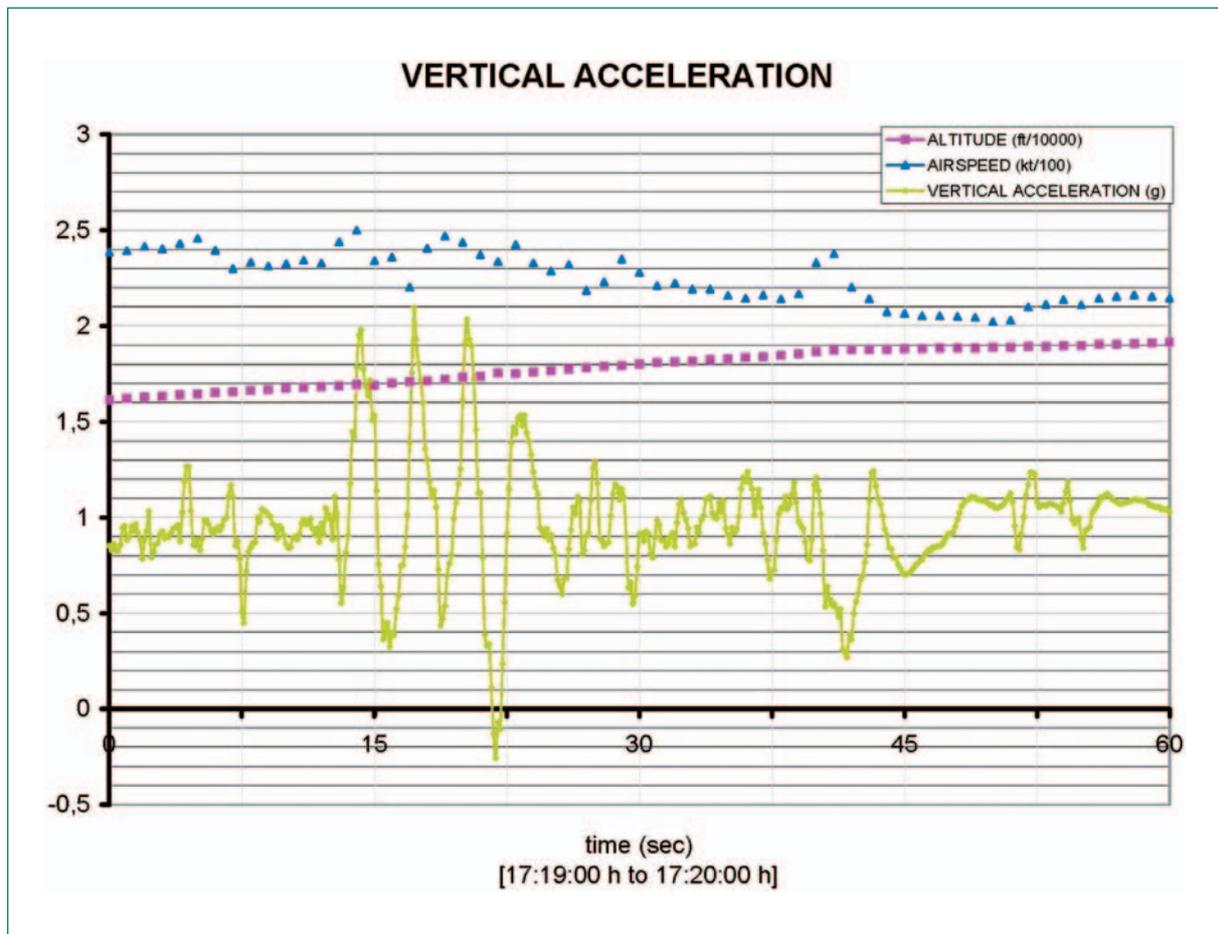
Figure 1

The aircraft was equipped with a cockpit voice recorder (CVR) and a digital flight data recorder (DFDR). When the incident was notified, the recorders were requested to be downloaded, but the CVR had already been over recorded. The operator provided a transcript of the DFDR. From the analysis of those data, it seems the strongest turbulence happened at the magnetic coordinates 42.098° N / 3.125° E (province of Girona) and it was determined that the aircraft suffered a maximum vertical acceleration of 2.096 g and a minimum vertical acceleration of -0.255 g when the altitude was around 17,000 ft. See a graph of the vertical acceleration on Figure 1. From an initial value of 230 kt of airspeed, it varied between 250 kt and 220 kt during the turbulence encounter. The horizontal and lateral accelerations also varied during the event (see Figure 2). The autopilot and autothrottle were engaged and remained engaged during the turbulence encounter and afterwards. There were large excursions of pitch and roll during the moments of maximum acceleration. The altitude did not suffer important changes, i.e. the aircraft continued its climb approximately with the rate of climb as before the encounter.

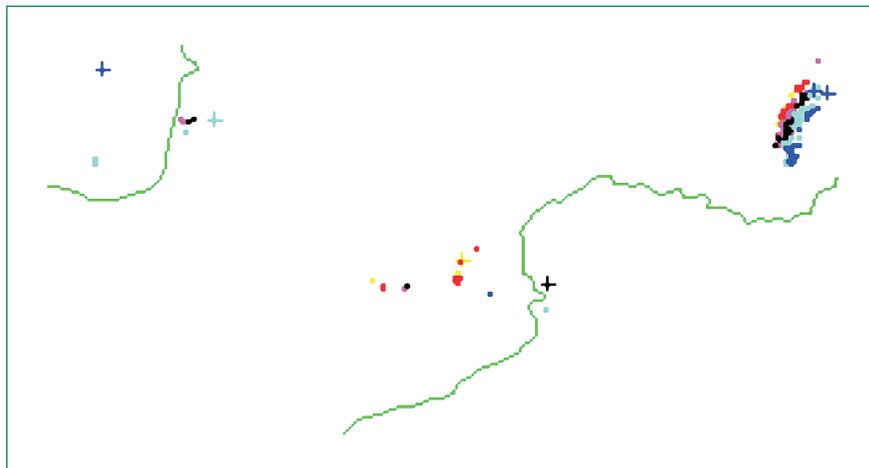
There had been some lightning activity close to the zone where the turbulence was encountered in the previous two hours (see attached map in Figure 3).

Figure 3. Map of lightning activity from 16:00 h to 18:00 h

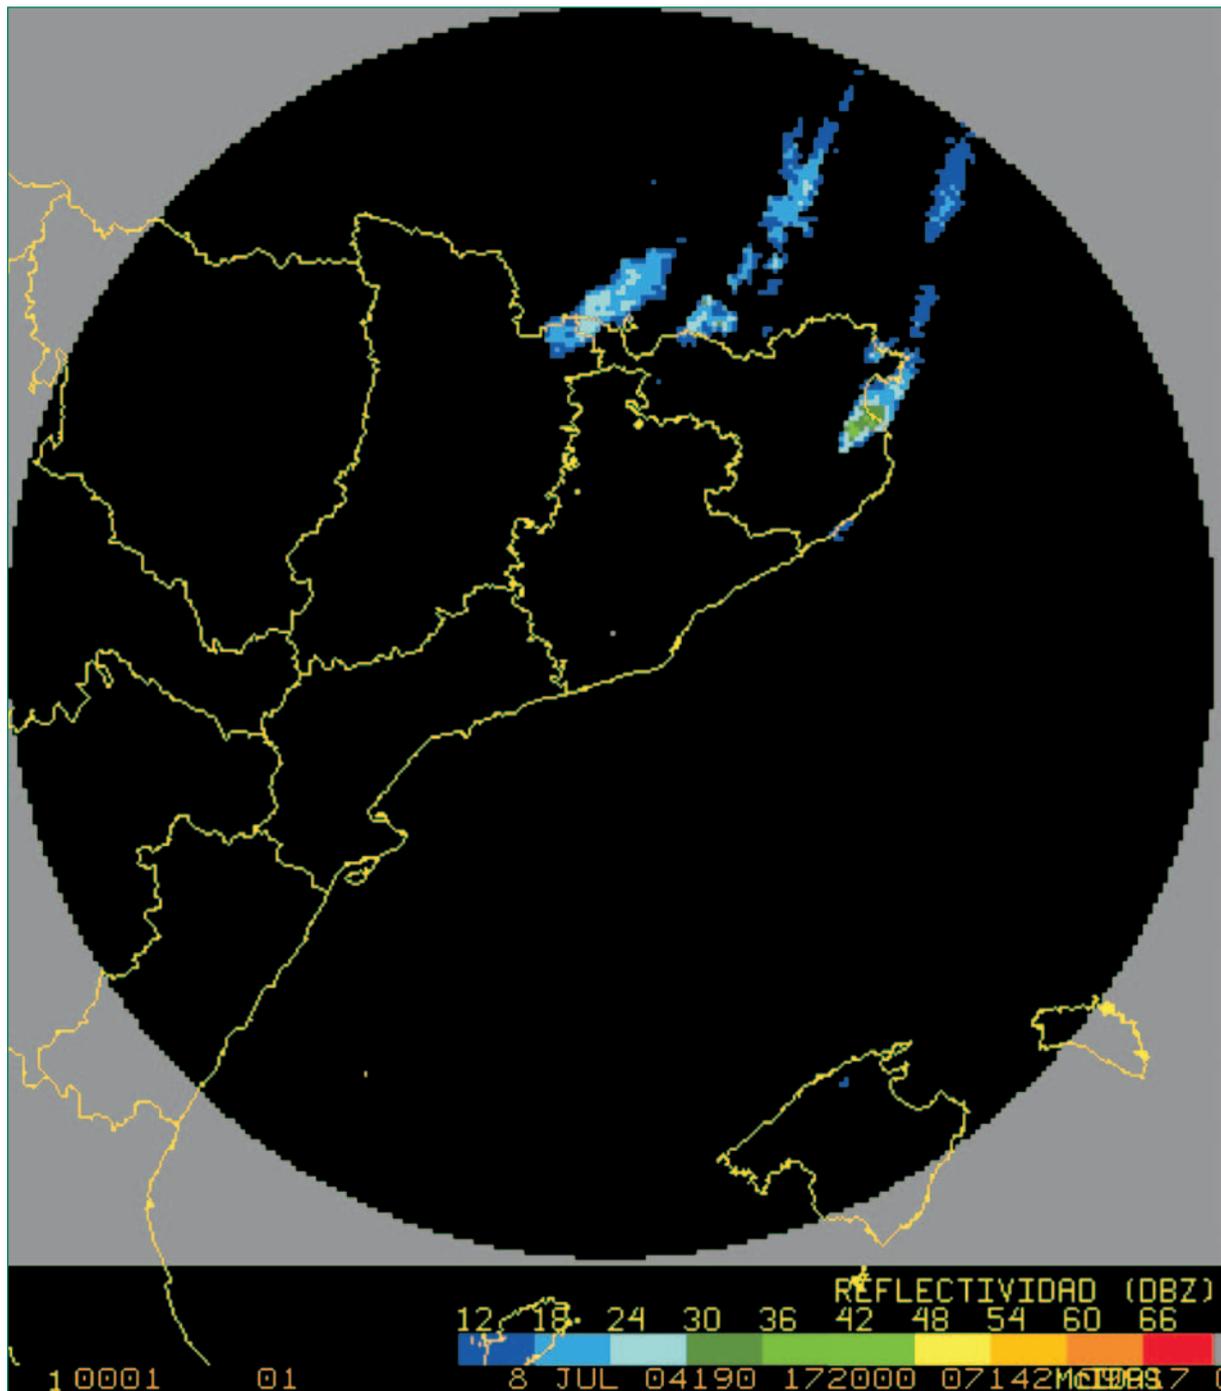
Figure 4 with the meteorological map at 17:20 h shows some cloud presence close to the Pyrenees Range (more reflectivity means more precipitation activity).

Figure 4. Weather radar map of the northeast of Spain on 8 July 2004, at 17:20 h

In any case, the pilot informed that nothing appeared on the weather radar. It is unknown the exact antenna tilt angle used, because given the cloud area showed in Figure 4, it is likely that at least some echoes should have appeared in the on board weather radar. Therefore, it is considered convenient to issue a safety recommendation to recommend that additional information on the effective use of the weather radar is distributed to flight crews.

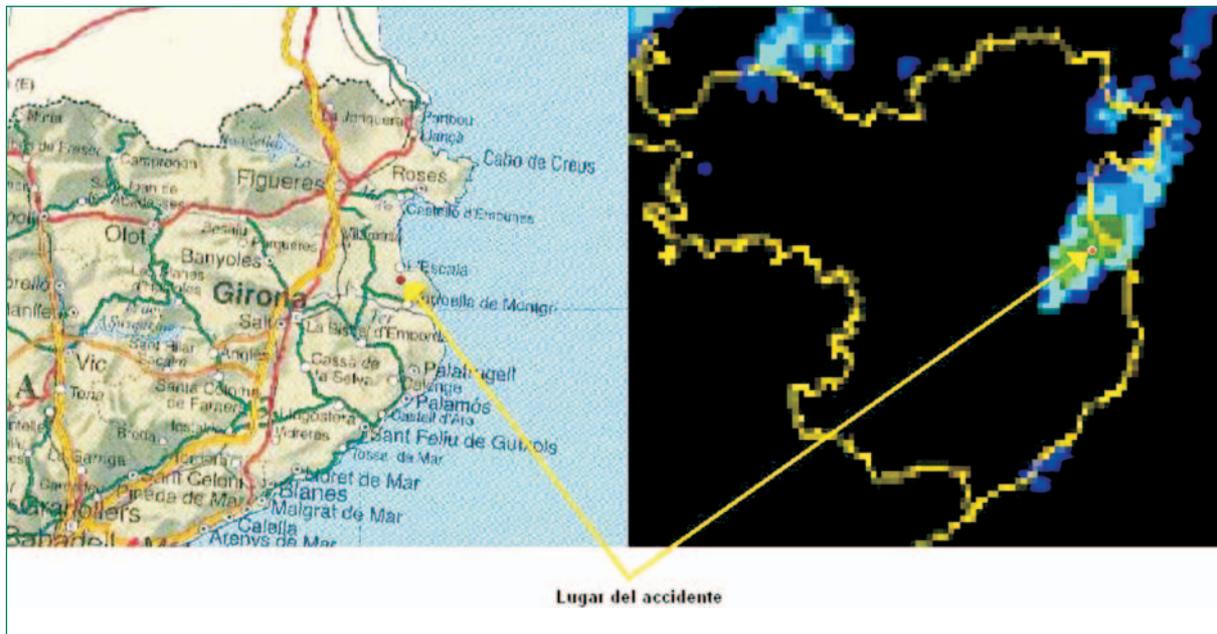
As it can be seen on Figure 5, the place of the accident was close to an area of some precipitation activity.

Figure 5. Place of the accident and detail of the weather radar map
