Informe técnico A-035/2005

Accidente ocurrido el día
13 de julio de 2005, a la
aeronave PZL Swidnik
W-3AS Sokol, matrícula
SP-SUB, operado por
Hispánica de Aviación
en Tineo (Asturias)

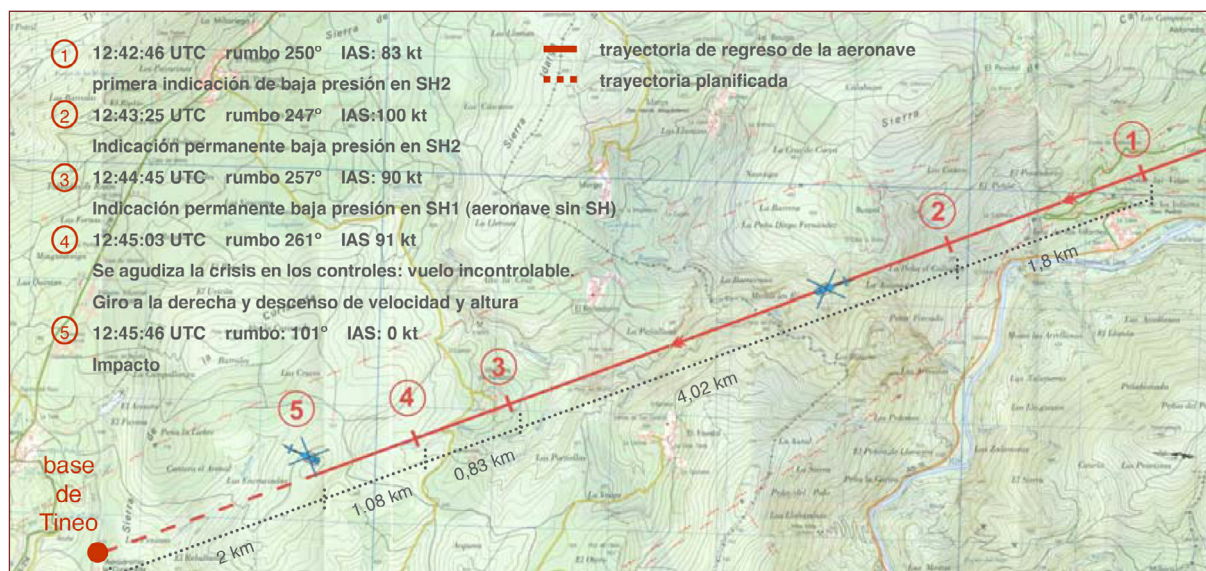
Figura 2. Trayectoria durante los últimos 3 minutos de vuelo

Finalmente, a las 12:45:46 h UTC se produjo el impacto de la aeronave con el suelo, indicando el sensor de tierra 3 segundos antes un primer contacto. El último valor del rumbo registrado antes del impacto es de 101° con una velocidad indicada de 0 kt. En los últimos segundos de grabación del FDR del accidente se registra una actitud de alabeo de hasta 20° a la derecha y 25° de encabritado aunque el impacto se produjo con un alabeo hacia la izquierda de 22° y con 9° de picado.

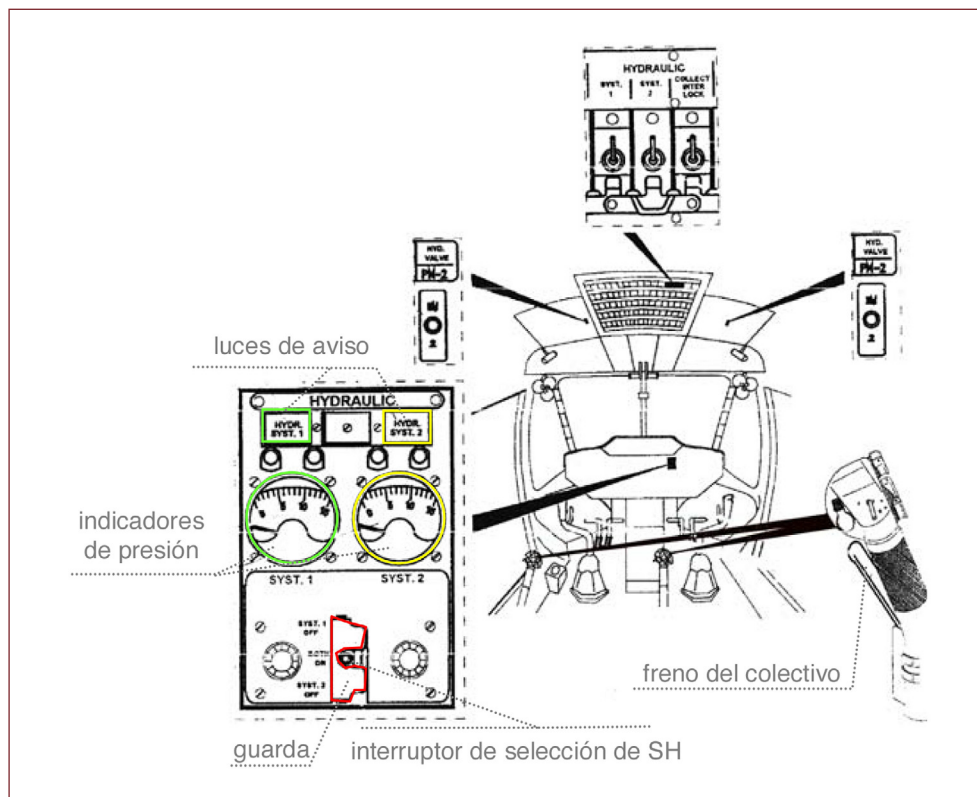
Figura 7. Controles del SH en cabina

Aunque la operación en condiciones normales se realiza con ambos sistemas trabajando simultáneamente, existe un interruptor de selección en cabina (figura 7) que permite elegir la operación de los dos sistemas (BOTH ON) o desconectar cada uno de ellos (SYST. 1 OFF subiendo el interruptor o SYST. 2 OFF bajando el selector). En condiciones normales se tienen seleccionados ambos sistemas aunque con sólo uno de los sistemas funcionando, el sistema es capaz de proporcionar suficiente energía para operar los actuadores y, por tanto, los mandos de control del helicóptero. En el mismo panel en que se encuentra el interruptor de selección de SH, se sitúan también dos indicadores

de presión de hidráulico y dos luces de aviso, que dan información sobre la presión detectada en cada uno de los sistemas. La presión de trabajo es entre 90-110 kg/cm², de tal forma que si la presión desciende de 70 kg/cm², además de reflejarse en el indicador de presión, se enciende la luz de aviso.

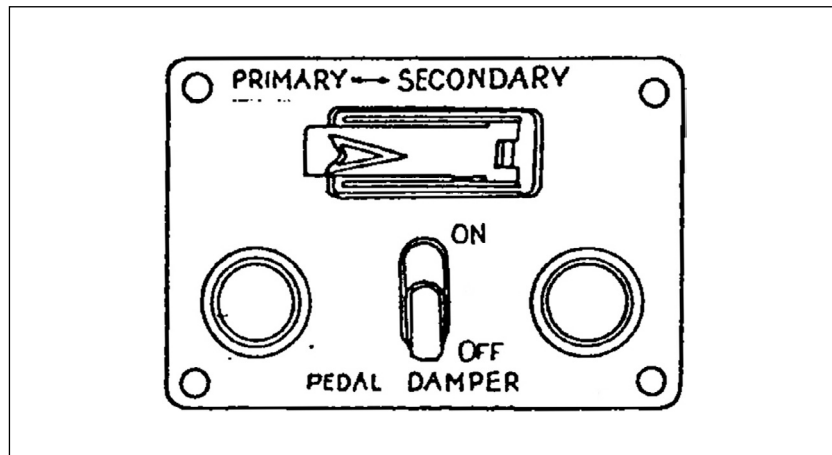
Figura 10. Selección de SH en cabina en el W-3

- W-3 tiene dos sistemas hidráulicos que comparten un mismo bloque. La operación se realiza siempre con el sistema primario (PRIMARY). En cabina existe un selector de SH así como indicadores de presión de cada sistema y tres luces de aviso encima. Los procedimientos de emergencia del W-3 definen como primera medida a

tomar sea cual sea el fallo de hidráulico el posicionamiento del selector de SH en la posición de SECONDARY.

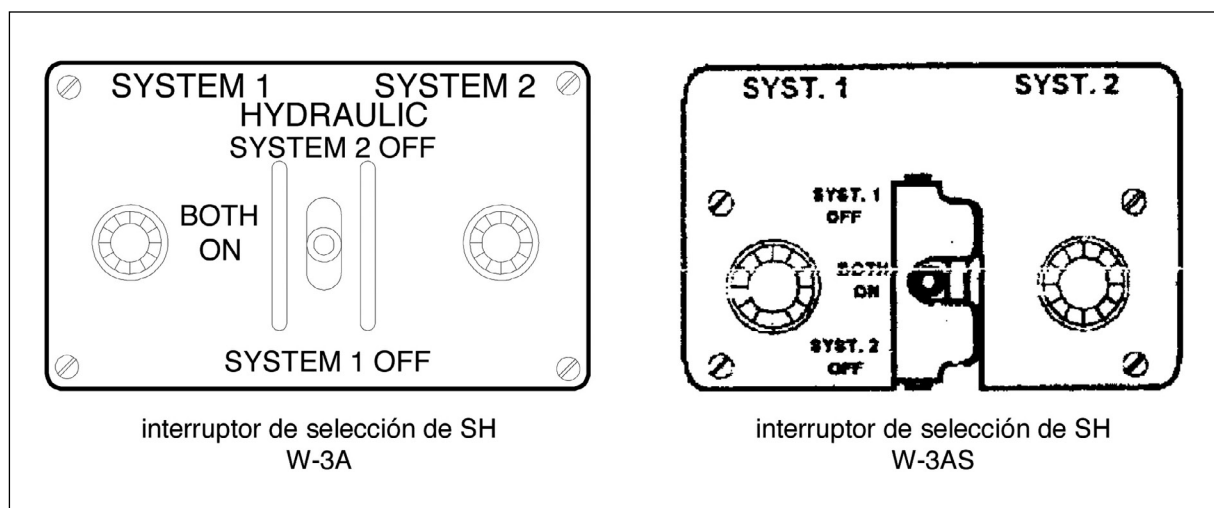
Figura 11. Diferencia de selección de SH en cabina entre W-3A y W-3AS

- W-3A y W-3AS tienen dos sistemas hidráulicos independientes idénticos a excepción de que el W-3A tiene dos sistemas SAS y el W-3AS sólo tiene uno asociado al SH1. El panel en cabina del W-3A es diferente al W-3AS ya que en este último tanto la luz de aviso, como el indicador de presión y el selector del SH están localizados juntos, mientras que en el W-3A la luz de aviso está separada del selector y el indicador de presión. Además en el W-3AS existe una guarda en el interruptor de selección de SH que no existe en el W-3A, y que hay que levantar hacia la izquierda para desconectar alguno de los sistemas. La desconexión del SH1 en el W-3AS se hace subiendo el interruptor hacia arriba mientras que en el W-3A hay que bajarlo. En cuanto a los procedimientos de emergencia, para ambos modelos son los mismos y en ninguno de ellos se menciona la actuación sobre el selector de hidráulico.
