CIAIAC

Comisión de Investigación
de Accidentes e Incidentes
de Aviación Civil

BOLETÍN INFORMATIVO 3/2005

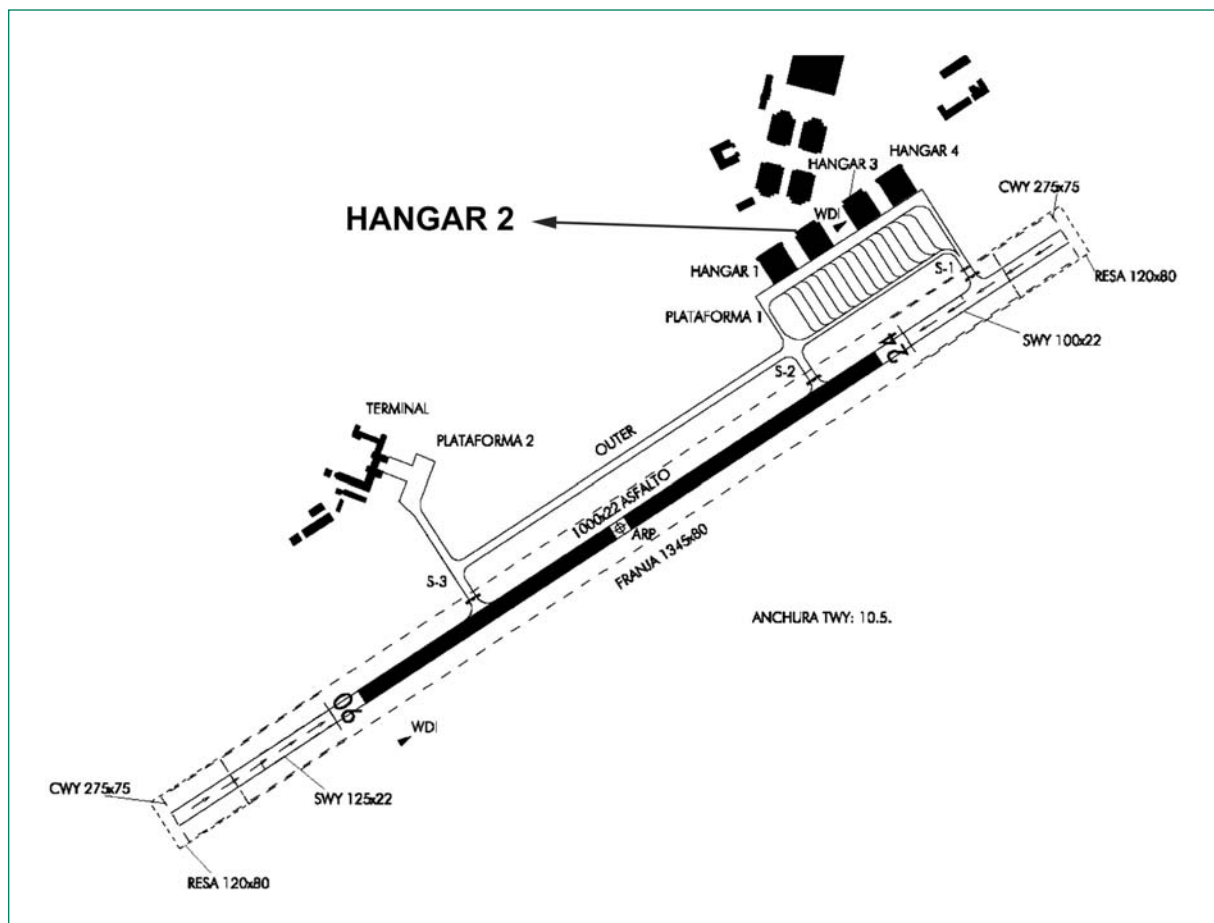
Figura 1. Plano del Aeródromo de Son Bonet

Cuando la aeronave llegó al Aeródromo de Son Bonet se incorporó al circuito de tránsito para realizar la aproximación a la pista 24. En el aterrizaje la toma fue dura.

A continuación la aeronave rodó hasta la altura del hangar 2 y al frenar el tren delantero, cedió, lo que provocó que las hélices impactaran con el suelo.

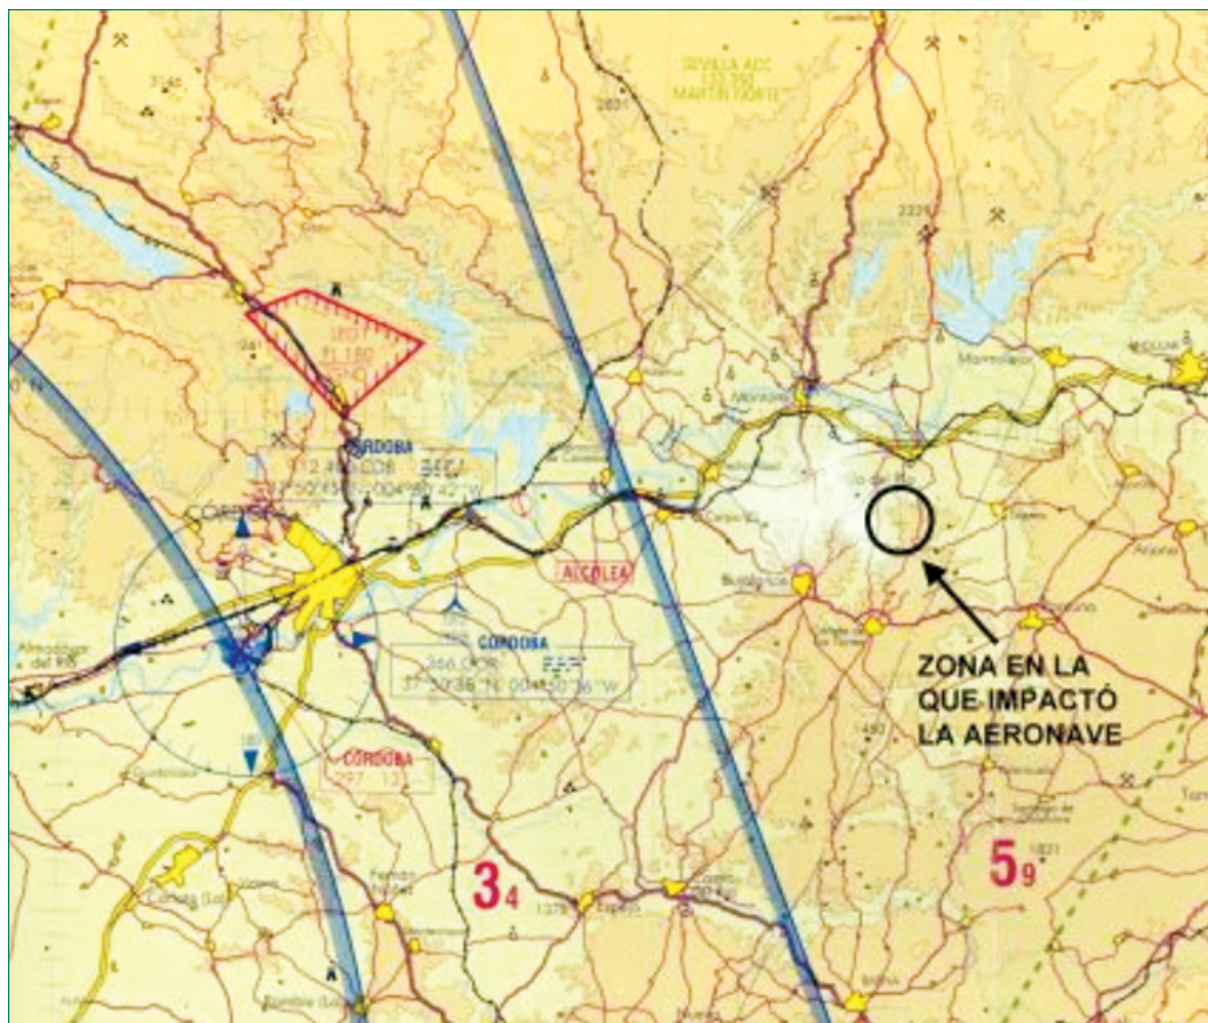
Figura 1. Ubicación del lugar del impacto en la carta 1:500.000

A las 14:20 h se recibió una llamada telefónica en la oficina ARO del Aeropuerto de Madrid-Cuatro Vientos en la que el acompañante informaba que habían hecho una toma de emergencia en un olivar situado a 23 NM al norte de Córdoba, y que precisaban ayuda médica, ya que el piloto estaba herido.
