RESUMEN DE DATOS

Matrícula	EC-HFD
Tipo y modelo	BELL 412 EP
Explotador	Helisureste

INFORME

1.1. Descripción del suceso

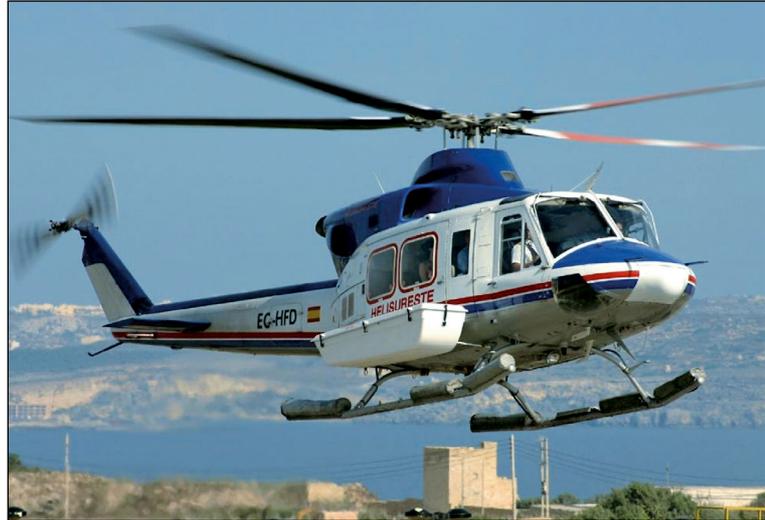
Foto 1. Vista general del helicóptero

El helicóptero realizaba un vuelo regular entre Ceuta y Málaga con dos pilotos y siete pasajeros. A las 16:50 h (hora local), cuando se encontraban a 5.000 ft de altitud, se desprendió la ventanilla de emergencia trasera izquierda (véase Figura 1) debido al golpe inadvertido de uno de los pasajeros, un niño menor de edad que iba acompañado de su padre. Al percatarse de la situación y de que la ventanilla no había golpeado la estructura del helicóptero ni había causado daños, la tripulación redujo la altitud y la velocidad y tranquilizó a los pasajeros. Más tarde aterrizó sin novedad en el Aeropuerto de Málaga.
