CIAIAC

BOLETÍN INFORMATIVO 4/2005

<u>Referencia</u>	<u>Fecha</u>	<u>Matrícula</u>	<u>Aeronave</u>	<u>Lugar del suceso</u>	
IN-003/2001	23-01-2001	CS-TPI	Embraer ERJ-145 EP	Aeropuerto de Bilbao (Vizcaya)	1
IN-049/2004	01-08-2004	EC-GAS	Bell 205 A-1	Río Guadairo, Cortes de la Frontera (Málaga)	33
A-075/2004	27-12-2004	EC-GNQ	Bell 206B	Término municipal de Las Herrerías (Almería)	37
IN-008/2005	14-04-2005	EC-GNH	Cessna 177-B	Aeródromo de Castellón (Castellón)	43

RESUMEN DE DATOS

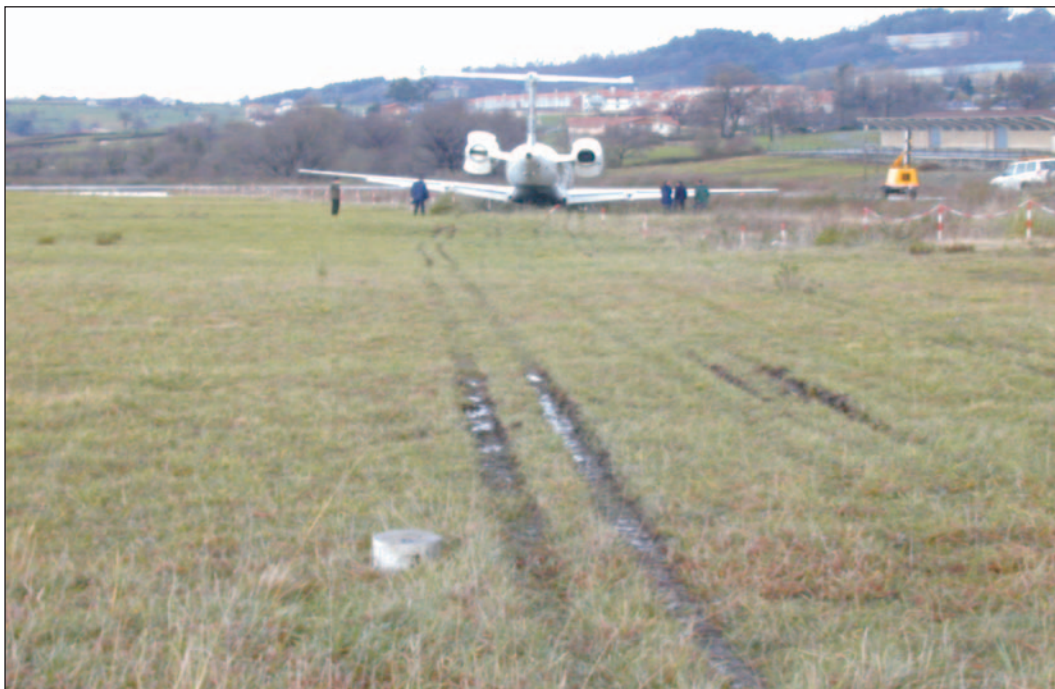
Las primeras huellas identificadas de los neumáticos aparecieron a unos 1.480 m del umbral desplazado de la pista 30 y centrados en la pista. Después, las huellas continúan dirigiéndose a la izquierda. El tren izquierdo dejó huellas a unos 27 m desde la línea de centro de pista y rompió una baliza del borde izquierdo, en una estación de unos 1.700 m desde la misma referencia del umbral de la pista 30.

Después, las huellas prosiguen recuperando el centro de la pista, la abandonan por su extremo final y avanzan por el barro del terreno sin compactar, durante unos 85 m más.
