Informe técnico A-051/2005

Accidente ocurrido el día
28 de agosto de 2005, a la
aeronave AIR TRACTOR AT-802,
matrícula EC-HEL, operada por
la empresa Martínez Ridao
Tratamientos Aéreos, en Sa
Font d'es Nogué (Mallorca)
durante la descarga de agua
en una operación de extinción
de incendios forestales

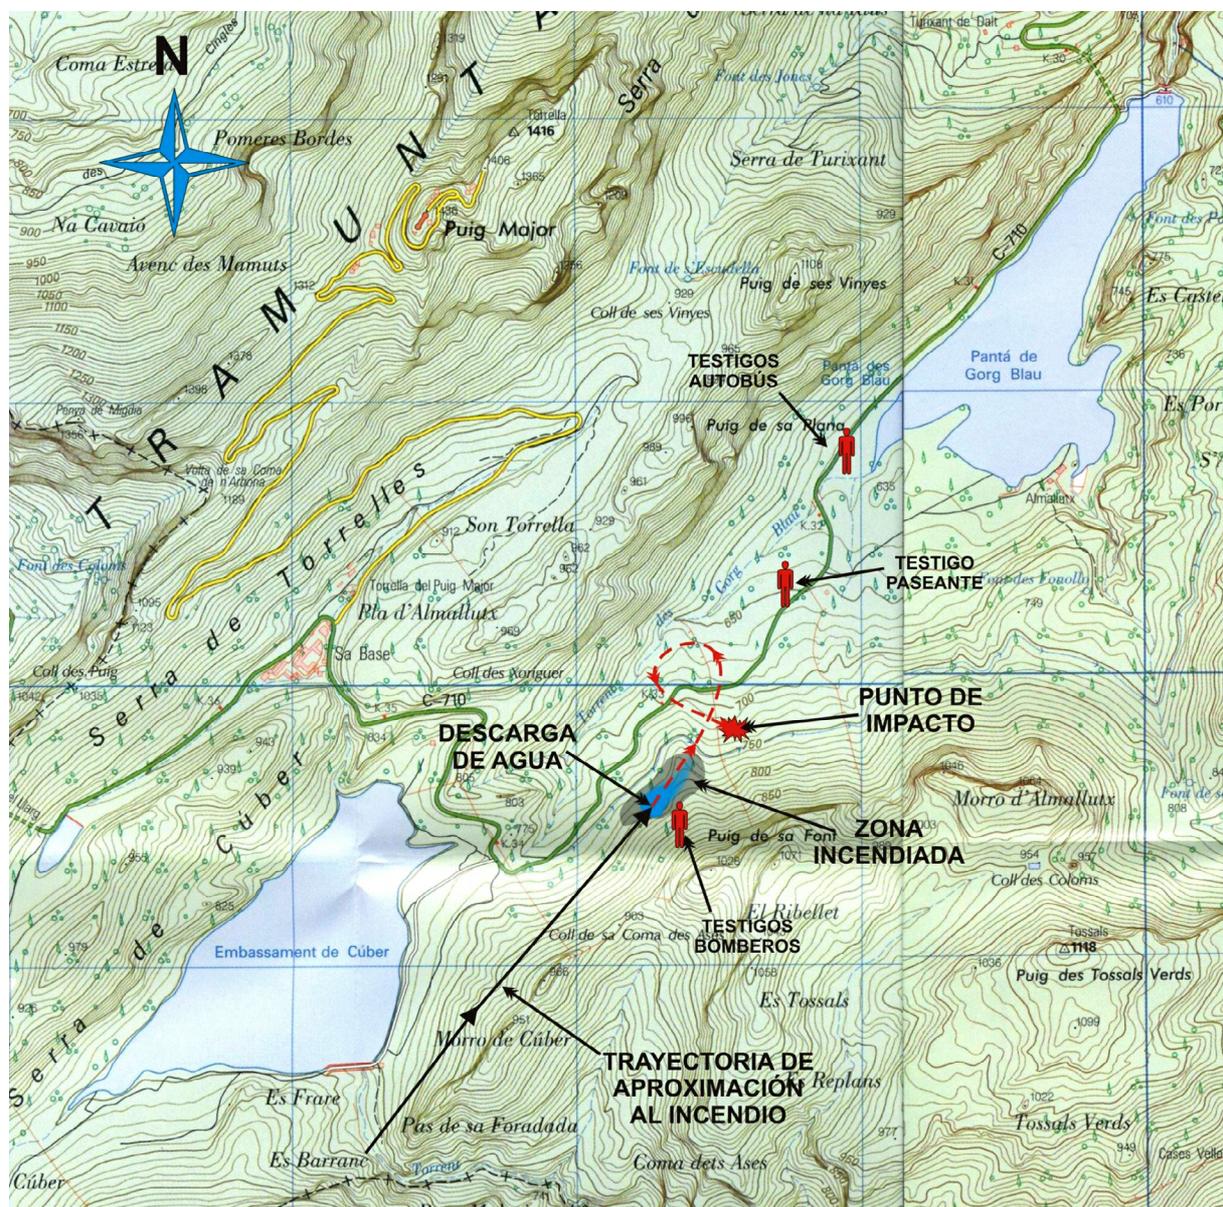
El escenario de la operación era el valle donde están los embalses de Gorg Blau y Cúber (figura 1). Como se ve en la figura, en la que se han identificado la zona del incendio

Figura 1. Mapa de la zona del accidente, trayectoria seguida por la aeronave y situación de los testigos.

forestal, la trayectoria de la aeronave seguida en su aproximación al incendio, así como la que pudo seguir después de efectuar la descarga, y el punto de impacto de la aeronave, el valle tiene dirección suroeste-noreste y, en vuelo desde el suroeste, presenta unas laderas de diferentes alturas a ambos lados, en una de las cuales estaba localizado el incendio forestal. El valle es una zona de montaña de acceso relativamente fácil con vegetación de monte bajo y pinos dispersos. Siguiendo la dirección del noreste, el valle presenta una salida natural por la derecha entre dos picos.

En cuanto a la operación en sí misma, el hecho de que el piloto decidiese hacer la primera pasada de descarga hacia el suroeste, puede dar una noción de una experiencia limitada en este tipo de operaciones. Como se ve directamente en los mapas de la zona (figura 1), el valle donde se había declarado el incendio es un lugar de, relativamente, fácil acceso, con cotas del terreno descendentes en la dirección hacia el noreste y, por tanto, era ésta la dirección de vuelo para las pasadas, según la regla que se recomienda seguir en operaciones de extinción de incendios, para disponer de mayor margen de salida. La aeronave accidentada realizó la primera pasada y descarga en sentido noreste-suroeste (cotas crecientes) y, después de ella, al no ser los resultados satisfactorios, su piloto preguntó vía radio al de la otra aeronave, más experto, sobre la ruta a seguir y, finalmente, cambió al mismo sentido que éste para la segunda pasada. Como informó posteriormente el piloto consultado, este cambio hacía más cómoda la salida de la descarga y también facilitaba la maniobra de salida del sobrevuelo del valle.
