CIAIAC

Comisión de Investigación
de Accidentes e Incidentes
de Aviación Civil

BOLETÍN INFORMATIVO 5/2005

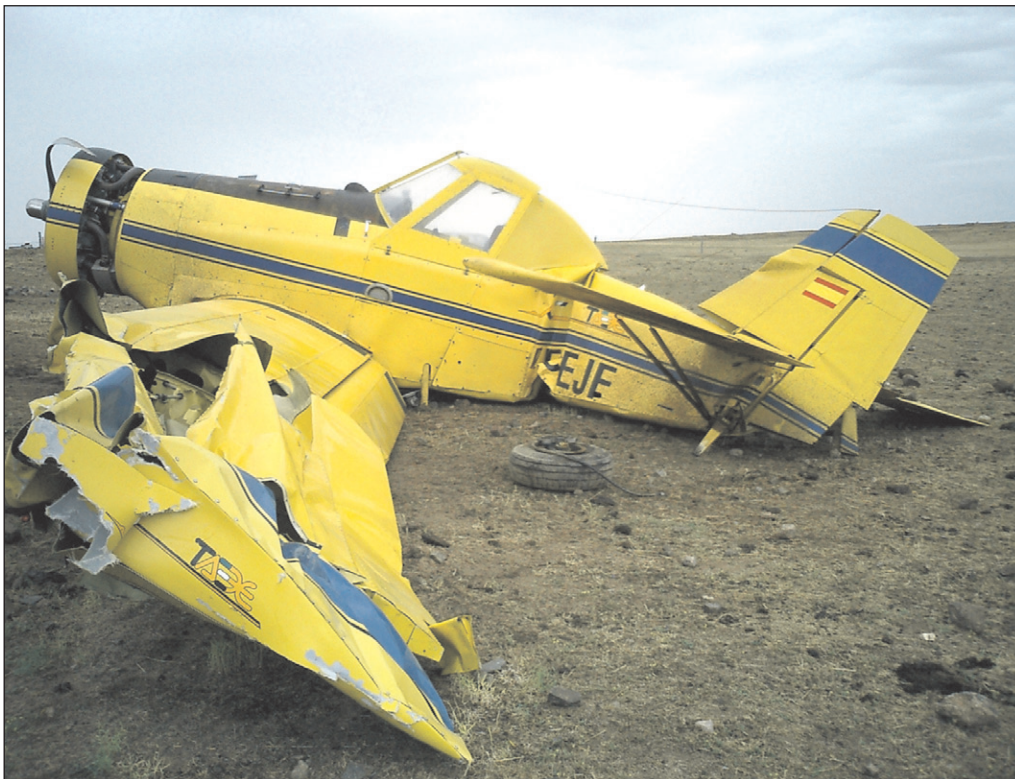
La aeronave inició la carrera de despegue y, poco antes de llegar al final de pista, el piloto percibió que no llevaba suficiente velocidad para emprender el vuelo de forma segura. Ayudado por una pequeña depresión del terreno en la prolongación de la pista y, sin conseguir irse al aire, el piloto accionó la descarga de emergencia y consiguió remontar el vuelo a lo largo de unos 200 m, pero sin lograr ascender, terminando por colisionar con el tren de aterrizaje y la punta del ala izquierda contra una valla de piedra que cercaba una finca.

El impacto provocó un giro hacia la izquierda de la aeronave deteniéndose poco más adelante. El piloto resultó ileso aunque la aeronave sufrió importantes desperfectos.
