Comisión de Investigación
de Accidentes e Incidentes
de Aviación Civil

BOLETÍN INFORMATIVO 6/2005

| Referencia | Fecha | Matrícula | Aeronave | Lugar del suceso | |
|---|---|---|---|---|---|
| A-043/2002 | 18-07-2002 | EC-HML | Beechcraft Queen Air 88 | Aeropuerto de Cuatro Vientos (Madrid) | 1 |

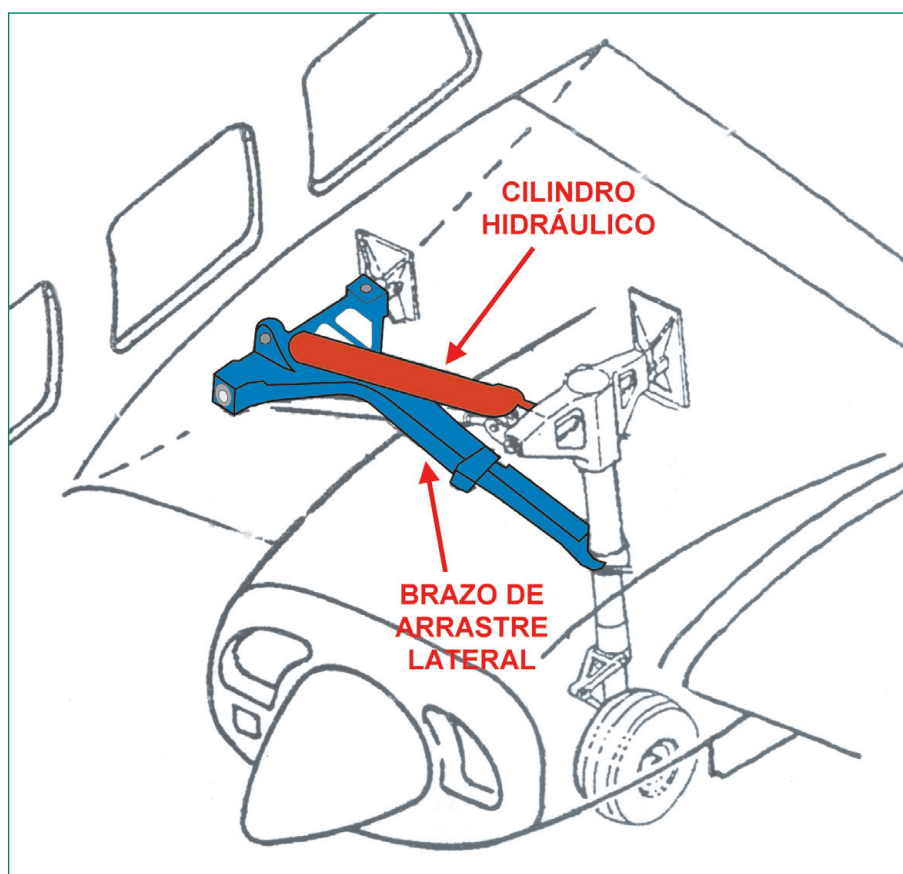
Figura 2. Esquema del tren principal

La extensión y retracción de cada una de las patas se produce gracias a un cilindro hidráulico unido al conjunto del brazo de arrastre en el tren de morro y al conjunto de brazo lateral en el tren principal.

Los daños que presentaba la aeronave y las marcas que dejó en la pista indican que el tren no estaba extendido y bloqueado en el momento en que se produjo la toma de contacto, a pesar de que la palanca de tren estaba en la posición DOWN cuando se revisó la cabina de vuelo.
