Comisión de Investigación
de Accidentes e Incidentes
de Aviación Civil

BOLETÍN INFORMATIVO 7/2005

Referencia	Fecha	Matrícula	Aeronave	Lugar del suceso	
A-039/2002	26-06-2002	D-HAFM	Bell 205 A-1	Quesada (Jaén)	1
IN-011/2003	06-03-2003	EC-FOX	Aerospatiale SA-365-C2	Término municipal de Oroso (A Coruña)	7
A-034/2003	06-07-2003	EC-GXP	Fairchild R24	Aeródromo de Igualada (Barcelona)	13
A-042-2003	06-08-2003	EC-DAA	Cessna 310 R	Aeropuerto de Almería	19
A-043/2003	06-08-2003	D-HALT	Bell 206 L3	Garganta de la Olla (Cáceres)	25
A-055/2004	01-09-2004	EC-EEX	Piper PA-36-375	Pizarra (Málaga)	29
IN-016/2005	04-05-2005	EC-EUN	Piper PA-34-200T	Aeropuerto de Cuatro Vientos (Madrid)	35
IN-019/2005	26-05-2005	EC-DLS	Reims Cessna F-337-G	Base Naval de Rota (Cádiz)	41
A-025/2005	20-06-2005	EC-JAU	Air Tractor AT-401	Isla Mayor (Sevilla)	51
IN-027/2005	26-06-2005	EC-HQR	Cessna C-172 N	Aeropuerto de Sevilla (LEZL)	61
A-029/2005	07-07-2005	EC-GYY	Piper PA-36-300	Finca «Las Laderas», término municipal de Villagonzalo (Badajoz)	65

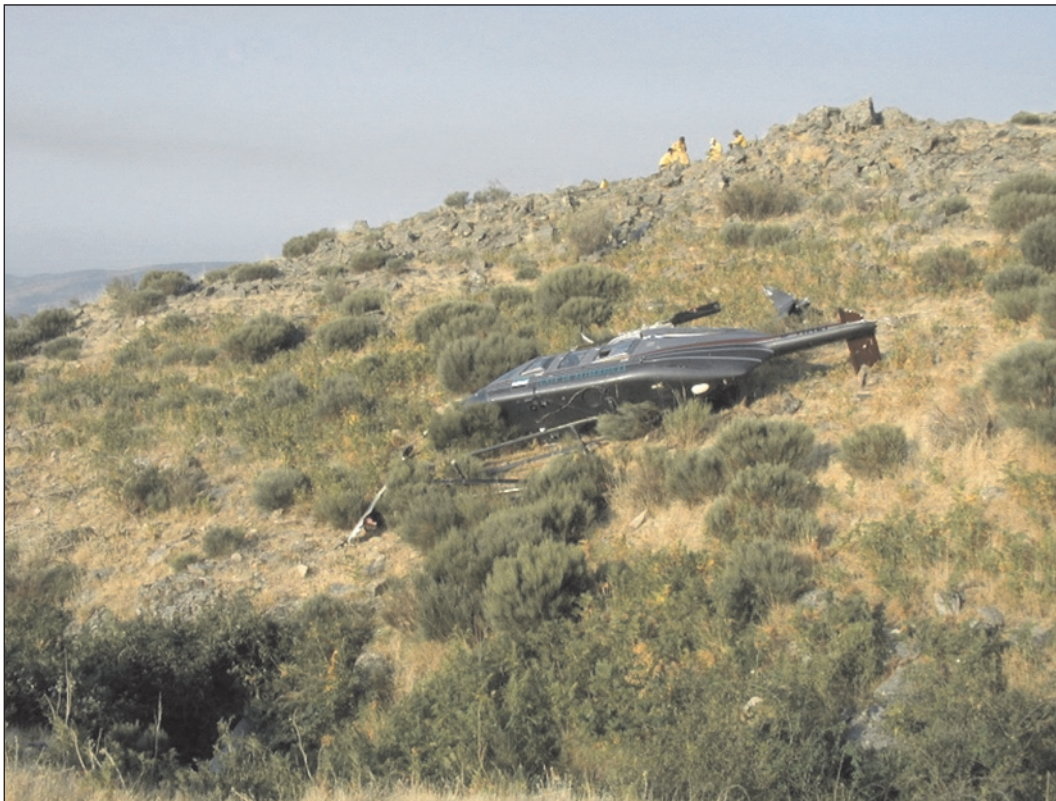
El piloto declaró que al despegar desde el suelo, una vez embarcado a los 6 componentes de la cuadrilla de extinción de incendios, un repentino e imprevisible golpe de viento en cola (contrario a la dirección de viento dominante, que era en cara) hizo girar la aeronave hacia la derecha de manera continuada e indeseada.

La aeronave comenzó un descenso mientras continuaba girando hacia la derecha durante tres vueltas, hasta impactar contra el suelo.

Los datos permiten suponer que se produjo un fenómeno de guiñada inadvertida hacia la derecha por pérdida de efectividad del rotor de cola (LTE).

El viento en cola es uno de los factores conocidos que pueden iniciar un lento giro hacia la derecha y también puede hacerlo hacia la izquierda, dependiendo de la incidencia del viento en el helicóptero. La característica principal de este viento es que actúa como un acelerador del régimen de la guiñada.
