CIAIAC

Comisión de Investigación
de Accidentes e Incidentes
de Aviación Civil

BOLETÍN INFORMATIVO 8/2005

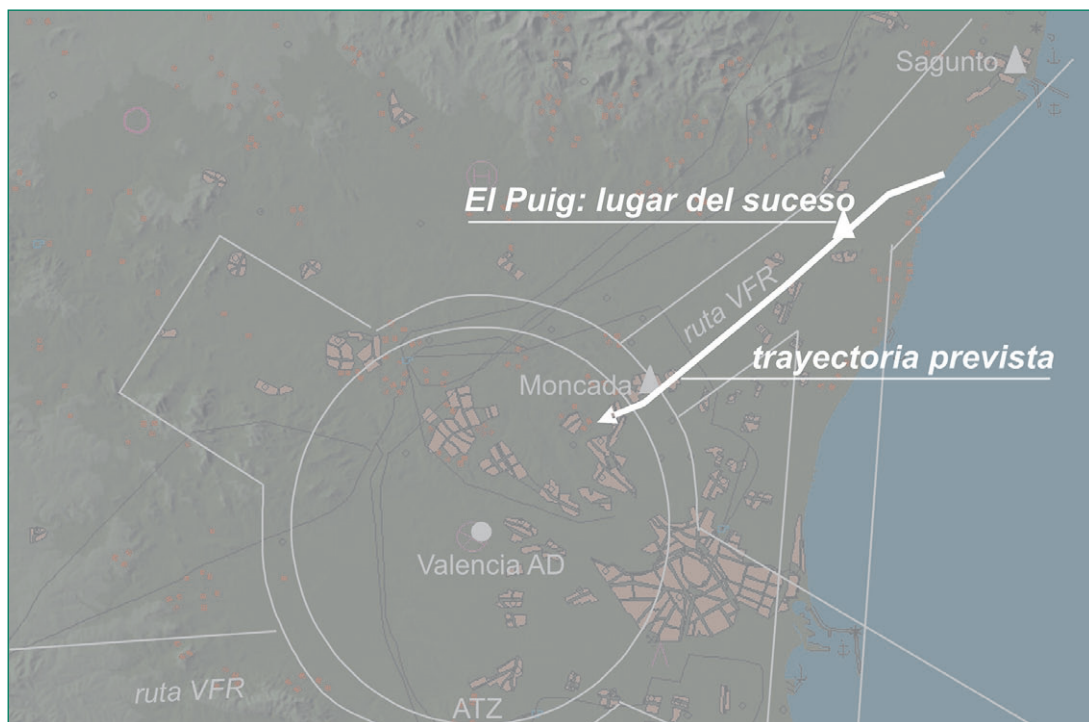
Figura 1. Lugar del suceso

Momentos después de la autorización, cuando la aeronave se estaba alejando de la línea de costa y se encontraba a unos 550 ft de altura en ascenso, sufrió una parada de motor.

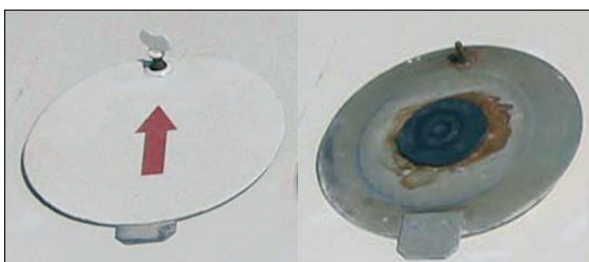
Figura 3. Vista anterior y posterior de la tapa

- La *tapa* está situada en el extradós del plano. Esta tapa no tiene ningún punto de unión fijo al revestimiento del ala y se fija a él mediante una pestaña plana y un broche que se enrosca en un hueco al efecto. La pestaña es la que permite enroscar y desenroscar el broche y por lo tanto fijar o soltar, respectivamente, la tapa al plano. Sólo hay una posición en la que la pestaña no sobresale del recubrimiento del plano. La Figura 3 muestra sendas vistas de la cara superior e inferior de la tapa en las que se pueden observar la pestaña y el broche que se enrosca en su correspondiente hueco.

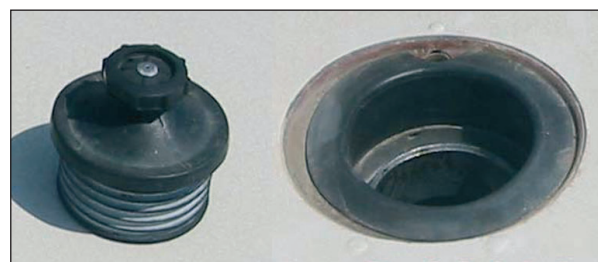
Figura 4. Tapón y orificio de llenado del depósito

- El *tapón* está situado en el depósito de combustible al que se accede quitando previamente la tapa. Es un tapón de fricción con unos anillos preformados que se adaptan al conducto de entrada del depósito. Estos anillos se desgastan con el uso, y cuando eso ocurre, el tapón debe sustituirse. La Figura 4 muestra el tapón y el orificio de llenado del depósito donde va encajado.

Es probable que la aeronave iniciara el vuelo con menos combustible del que, en principio, la tripulación pensaba que contenían los depósitos y/o se produjera la fuga de combustible en vuelo por el orificio de llenado del depósito derecho como consecuencia de la pérdida del tapón y la tapa de repostaje, lo que podría haber precipitado el vaciado de ese depósito.

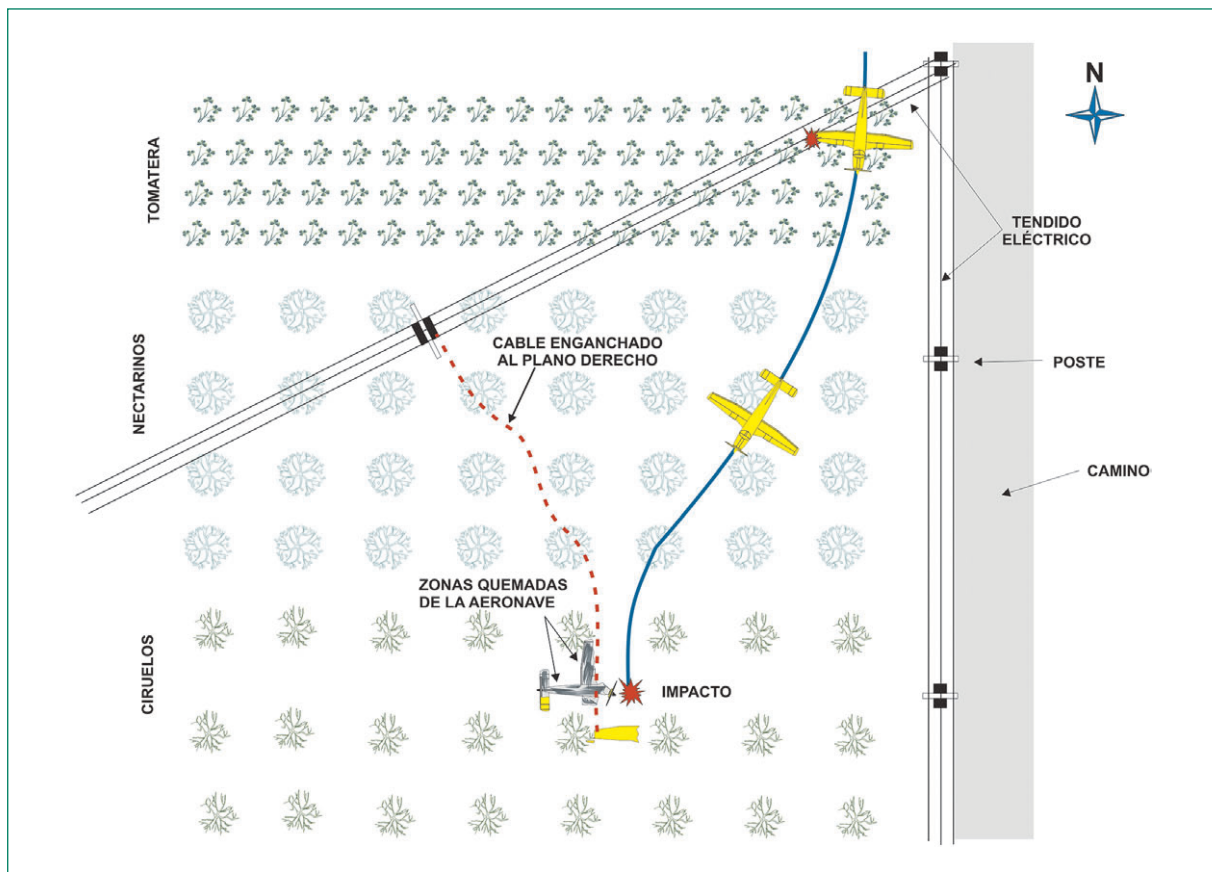
Figura 1. Croquis de la trayectoria de la aeronave y distribución de restos

La aeronave quedó a 60 m al S del tendido eléctrico, con su eje longitudinal orientado en dirección S-W, y fuertemente afectada por el fuego que se declaró después del impacto.

El plano derecho, que estaba desprendido de la aeronave, se encontraba a 4 m de ésta y girado 90° con respecto a la posición que tendría de haber seguido unido a la aeronave. Debido a este hecho no se vio afectado por el incendio. Asimismo, se observó la presencia de un cable, que estaba trabado en la luz de navegación de este plano.

La aeronave en su impacto con el terreno no dejó prácticamente marcas, reduciéndose éstas a una huella dejada por el motor y la hélice, a una distancia de un metro por delante del morro de la misma; y otra huella, dejada por el plano izquierdo, igualmente a una distancia de un metro por delante.

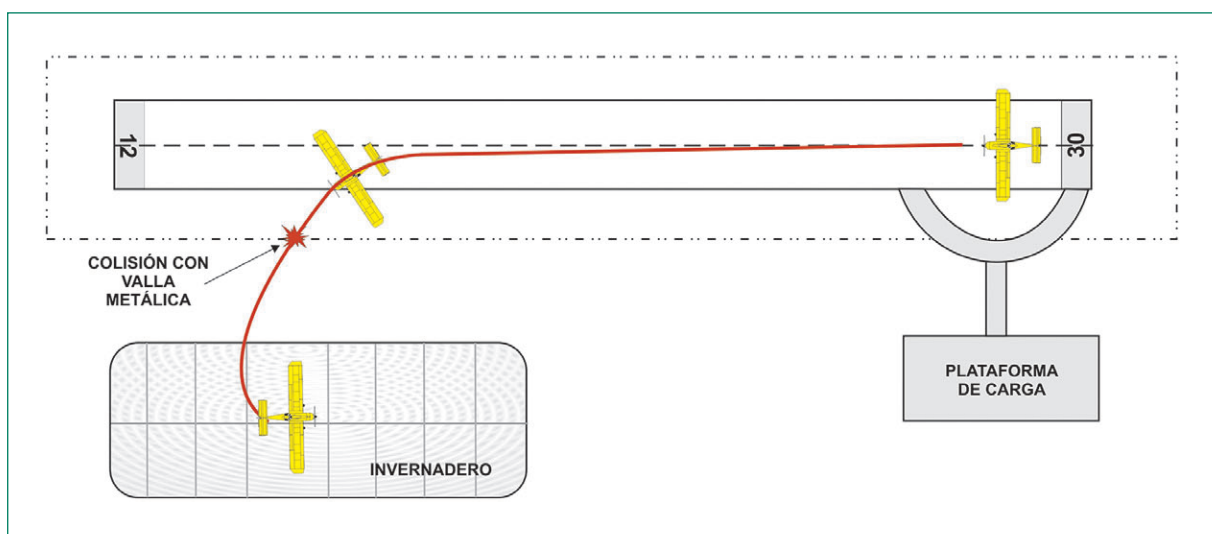
Figura 1. Trayectoria seguida por la aeronave

El tren de la aeronave impactó con la valla perimetral y posteriormente la aeronave chocó con un invernadero. Los restos se encontraban concentrados y el morro de la aeronave estaba girado 180° respecto al sentido de despegue.

Al inspeccionar los restos se observó que la cola tenía una rotura que la había colocado perpendicular al fuselaje de la aeronave y en el lado izquierdo. No presentaba impactos de consideración por lo que probablemente fue cortada por un cable metálico del invernadero.

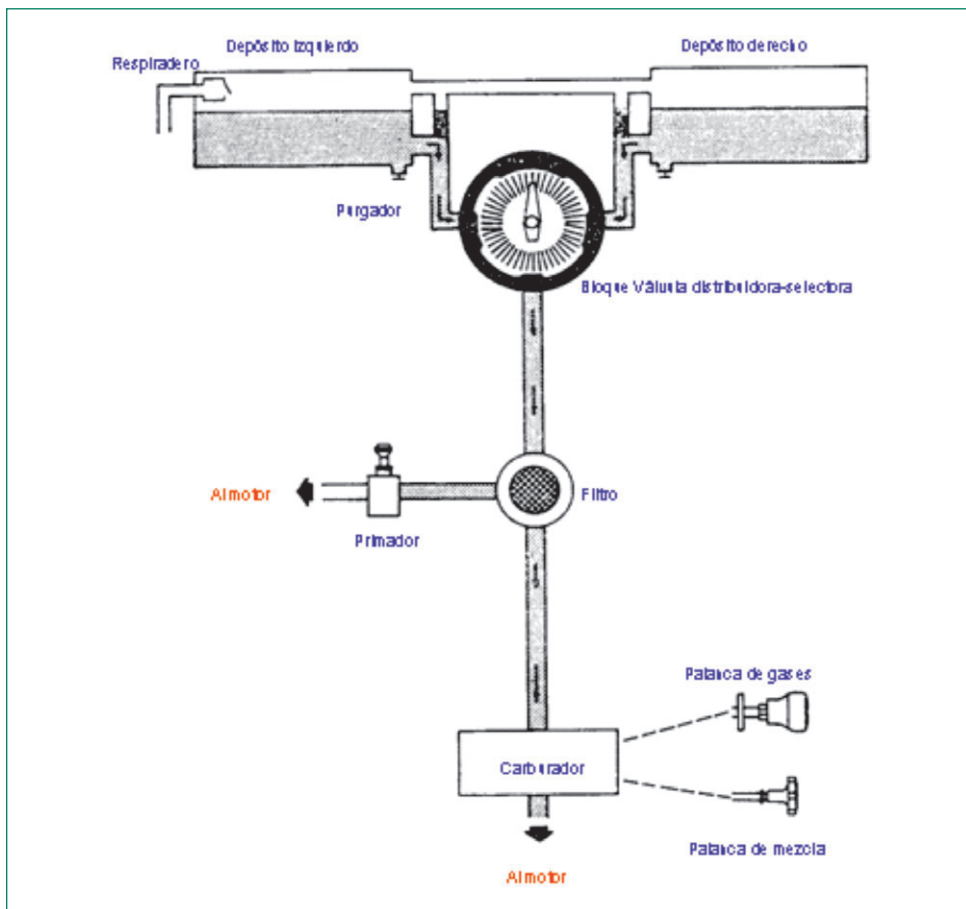
Figura 1. Esquema general del circuito de combustible

Los conductos procedentes de los depósitos se conectan a la entrada de la válvula distribuidora de combustible, la cual tiene una conexión mecánica con la válvula selectora que maneja el piloto (véase Figura 2). La salida de la válvula distribuidora se conecta con el filtro a través del conducto rígido.

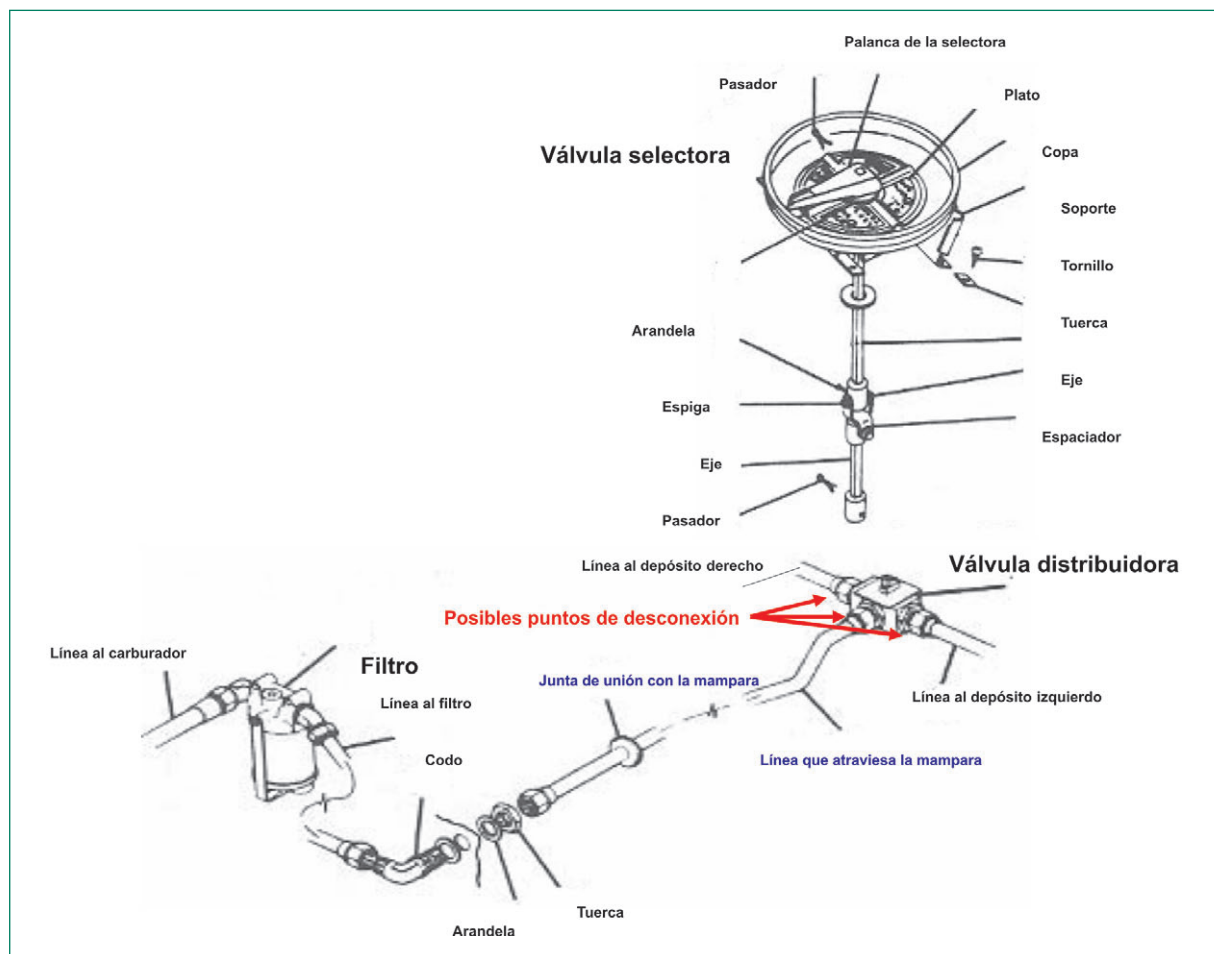
Figura 2. Esquema detallado del circuito de combustible

En el manual de mantenimiento se define cuando se deben inspeccionar los distintos elementos del sistema de combustible. Las conducciones de aluminio se deben de cambiar «on condition», es decir si se encuentran posibles puntos de pérdida de combustible se sustituyen, de lo contrario se mantienen. Su inspección se hace en cada revisión general. La bomba y el filtro se deben inspeccionar cada 50 h y el resto de componentes cada 100 h (depósitos, drenaje, respiradero, válvula selectora, válvula distribuidora y cebador).

Según consta en la documentación examinada se habían realizado las revisiones preceptivas, pero la comprobación de las conexiones no se contempla hasta la revisión general para la que aún faltaban 1.651 h de funcionamiento.

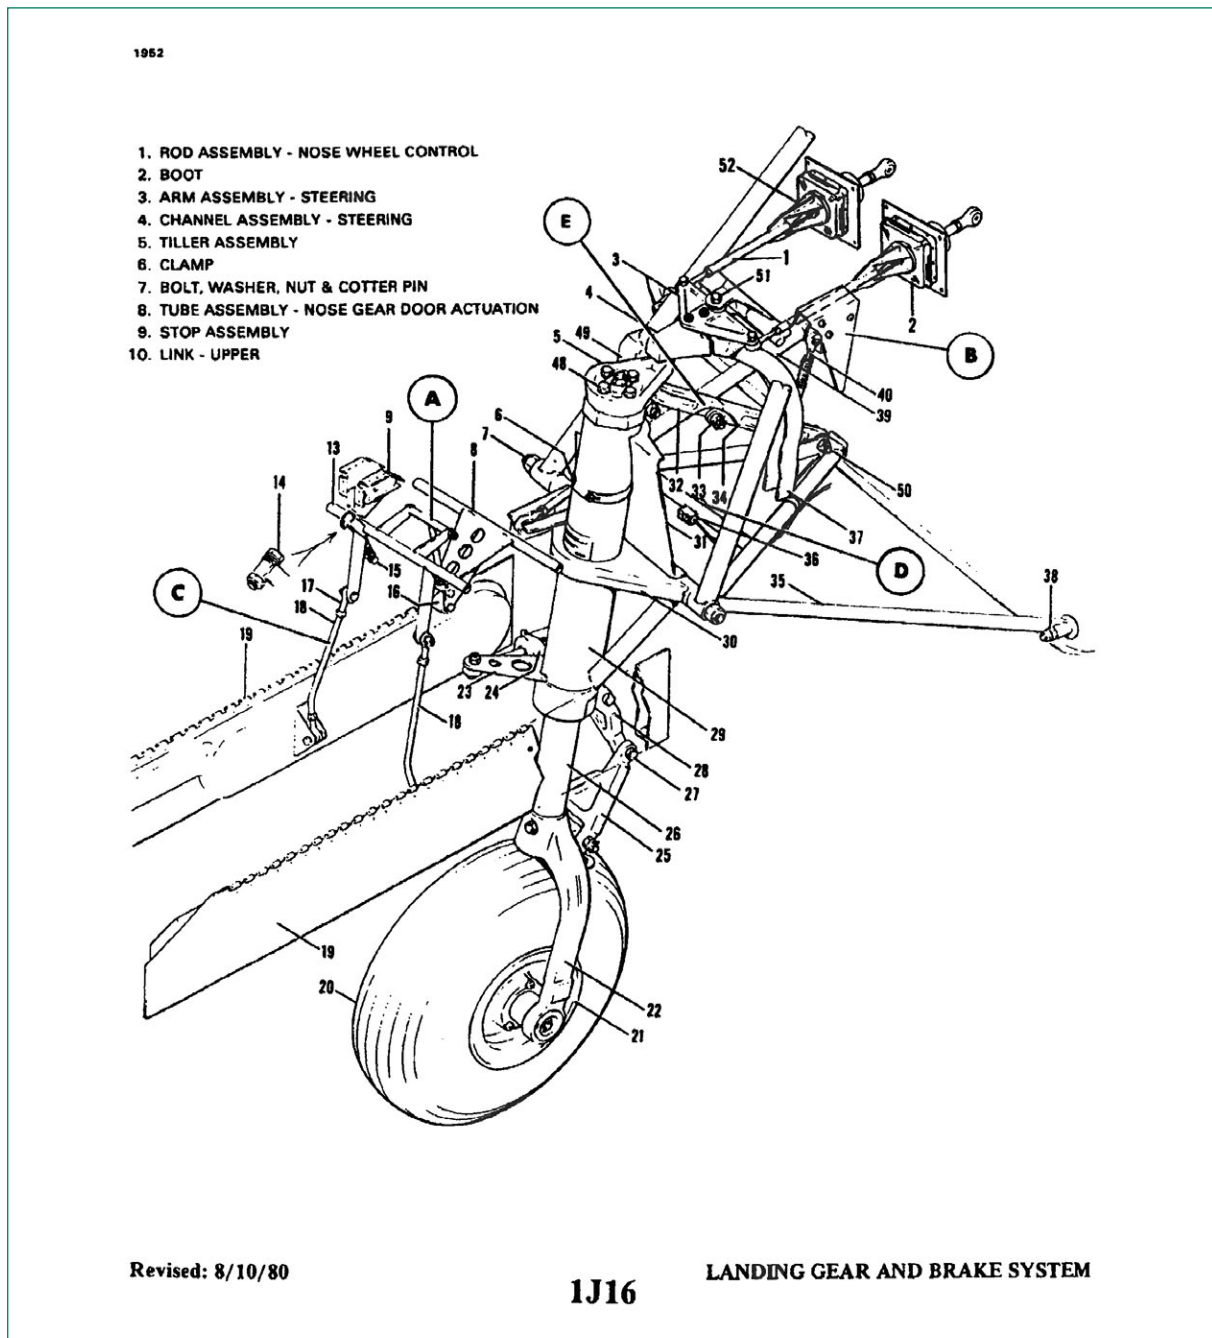
Figura 1. Esquema de la pata de morro

A la parte superior de la pata va unido uno de los extremos del sobrecentro (E), estando su otro extremo fijado a la estructura de la aeronave. El elemento rotulado con el número 40 es un tensor, que conecta el sobrecentro con el actuador.

En el proceso de extensión el actuador empuja la pata haciendo que ésta gire hacia detrás, pivotando sobre los tornillos que la unen a la bancada. Este movimiento hace que el sobrecentro se vaya desplegando, hasta que queda en posición rectilínea. Finalmente la acción del elemento (40) empujándolo hacia abajo, es la que hace que sobrepase su centro y bloquee la pata.

Dicho elemento (40) es un tensor («down lock link») formado por tres partes principales. La parte superior dispone de un vástago roscado, que se rosca en el interior de la parte central, lo que permite ajustar su longitud. La parte inferior se introduce en el elemento central y se fija a él mediante un pasador de diámetro inferior al de los taladros, lo que permite que haya cierta variación en su longitud. La acción de un muelle situado en la parte exterior, contribuye a mantener el tensor en la posición extendida.

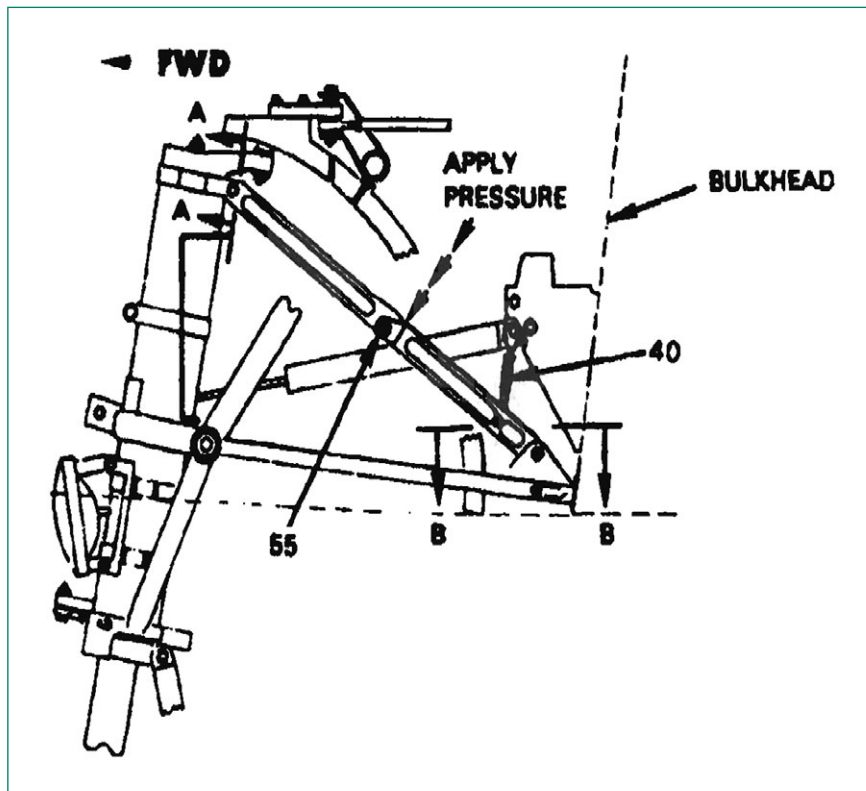
Figura 2. Esquema de detalle de la pata de morro

Seguidamente, estando la palanca de tren en posición «abajo», se conectó el master. Inmediatamente se puso en marcha la bomba hidráulica, y la pata de morro comenzó a desplegarse hasta completar su recorrido, momento en el cual se paró la bomba. Se comprobó que en cabina estaban encendidas las tres luces verdes indicadoras de tren abajo y bloqueado.

A continuación se llevó la palanca de tren a la posición «arriba». La bomba se puso en marcha, y se realizó el ciclo completo de forma satisfactoria.

Se realizaron varios ciclos de tren más, tanto por el procedimiento normal como por el de emergencia, siendo todos ellos correctos.
