CIAIAC

Informe técnico A-064/2006

Accidente ocurrido el 15
de diciembre de 2006, a la
aeronave Piper PA-34-220T,
matrícula EC-HOL,
en aproximación a la pista 02
del Aeropuerto de Jerez
(Cádiz – España)

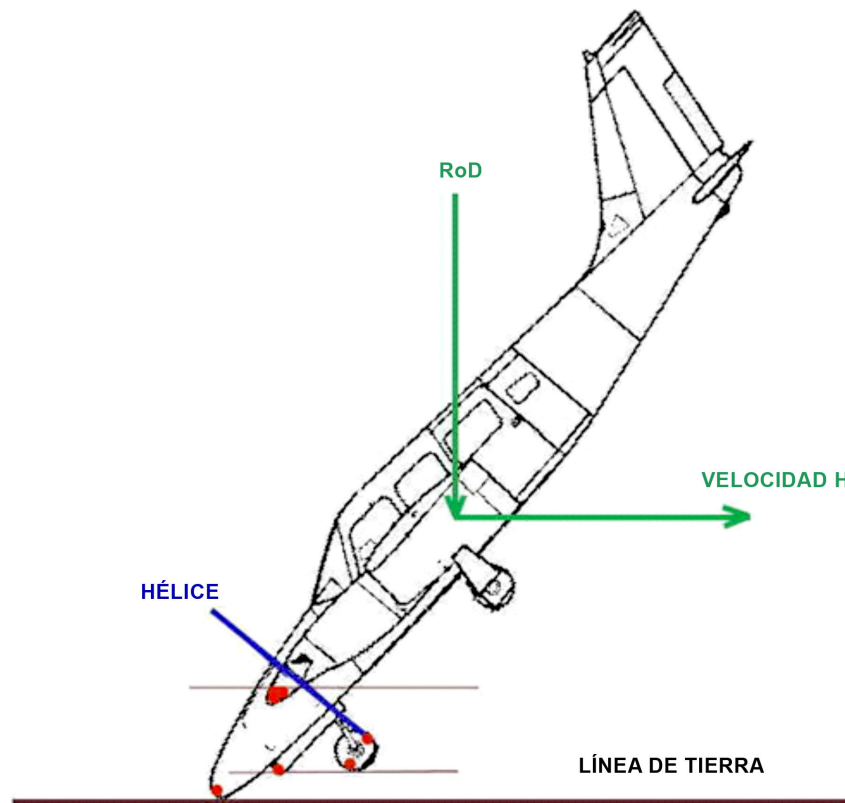
Impacto de EC-HOL

El examen de los restos mostró que el tren de aterrizaje estaba bajado, los flaps en 10° y la hélice del lado derecho a plena potencia; las tres palas de ésta se encontraron completamente reviradas y su cono presentaba daños circunferenciales que evidencian que estaba girando a izquierdas, visto el motor desde atrás, y con potencia, cuando entró en contacto con el suelo. El tren de aterrizaje, desplegado, hundió sus ruedas en el barro.

Los daños en el morro, el cono de la hélice izquierda y la punta del plano izquierdo, hicieron ver que el avión descendía con una actitud de ángulo de picado de unos 40° , alabeado a la izquierda y desplazándose con velocidad negativa hacia atrás, en rumbo 340° cuando su morro apuntaba al de 170° . Estas apreciaciones confirmaron que la aeronave estaba desarrollando una barrena, al mismo tiempo que mantenía su inercia del movimiento en la senda de aproximación.

El ala derecha flexó hacia abajo, al igual que el fuselaje trasero que, bajo las cargas de tierra, dobló y se plegó al terreno con escasa energía. Se puede observar que el empenaje de cola no arrastró sobre el terreno y apenas sufrió daños locales.

El impacto afectó en menor medida a la sección central del fuselaje donde se encontraba el pasajero del asiento posterior izquierdo quien, aunque sufrió graves traumatismos, conservó la vida.

Por los daños observados y con la consideración de que no es probable un accidente con aceleraciones mayores de 20 g, al que se pueda sobrevivir, se ha estimado que antes de la entrada en barrena la aeronave volaba por debajo de la senda de planeo de 3° y que se desplomó desde una altura de unos 40 m. Se estima en unos 3 segundos el tiempo transcurrido desde que se inició la barrena hasta el impacto de la aeronave con el terreno.
