Informe técnico A-003/2007

Aterrizaje en configuración de tren replegado ocurrido el 24 de enero de 2007, a la aeronave Bombardier CL 600-2B19, matrícula EC-IBM, operada por Air Nostrum, en el Aeropuerto de Barcelona

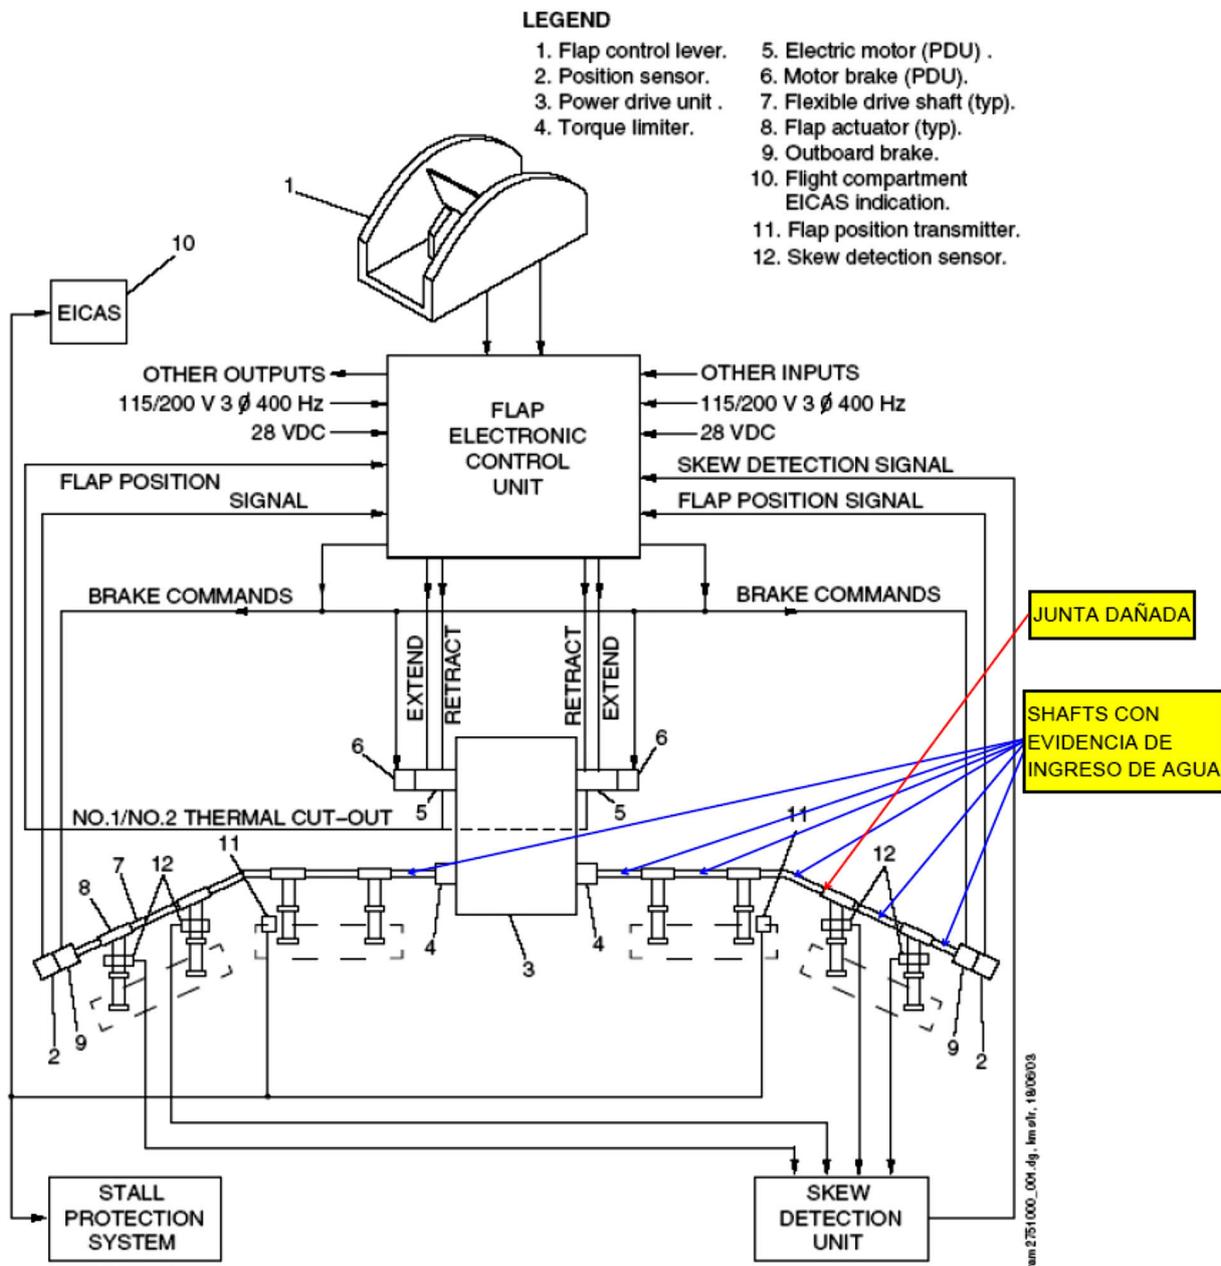
Figura 4. Esquema general del sistema de flaps

- La cantidad de grasa puede considerarse normal en todos los ejes, siendo sensiblemente menor en los del plano izquierdo, aunque estando en ambos dentro de las recomendaciones del fabricante, que es una capa fina de grasa.
- Todas las juntas de los extremos de los ejes estaban colocadas correctamente y se encontraban en buenas condiciones, excepto la del extremo exterior del eje n.º 3 derecho (junto al actuador n.º 3), que aunque situada en su alojamiento, estaba erosionada.
- Todos los ejes se inspeccionan y están en buen estado, también pasan la prueba de fugas recomendada por Bombardier en la SL 27-089, no encontrándose fugas.

La investigación sobre el sistema y la inspección de los componentes desmontados evidenció la presencia de agua que contaminaba la grasa que lubricaba los ejes flexibles e incluso mostró la junta defectuosa por la que pudo ingresar el agua por el tramo 4° de los ejes. Tras la exposición en la fase de crucero a las bajas temperaturas se formó hielo que agarrotó el giro del eje flexible que transmitía la potencia necesaria para la bajada de flaps.
