RESUMEN DE DATOS

Fecha y hora	Martes, 10 de marzo de 2007; 11:42 h UTC¹
Lugar	Aeródromo de Casarrubios del Monte (Toledo)

Matrícula	N1271B
Tipo y modelo	COLUMBIA 350
Explotador	Privado

INFORME

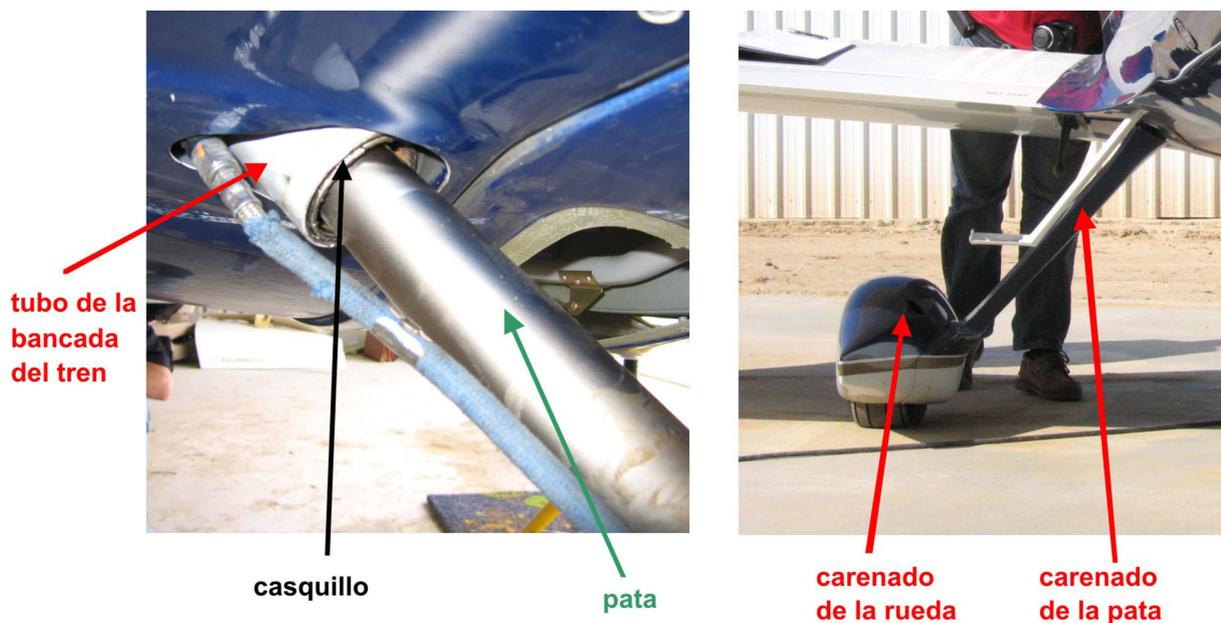
Figura 3. Detalle de la estructura del tren

Durante el montaje de las ruedas del tren principal es importante determinar la convergencia/divergencia (θ) y la inclinación (α) de éstas.

- La convergencia/divergencia es el ángulo entre el eje de la rueda y el plano vertical perpendicular al plano de simetría de aeronave.
- La inclinación es el ángulo entre el eje de la rueda y el plano horizontal perpendicular al plano de simetría de aeronave.

Estas medidas se establecen con todas las ruedas en el suelo, en una superficie de baja fricción.

La bancada del tren es un componente estructural importante y debería ser inspeccionado cada 100 h o anualmente por desgaste y corrosión. Para ello hay que quitar los carenados de las patas y la pata, inspeccionar los tubos de cogida de las patas de la bancada por corrosión y desgaste y, si existe superficie de corrosión, pulir ligeramente la cara interior del tubo de cogida de las patas utilizando una lija cilíndrica.

Por las huellas dejadas por la aeronave en la pista, se observaba un comportamiento anormal del tren, por lo que se decidió realizar una inspección con mayor nivel de detalle a esta estructura. Al retirar fácilmente el carenado de la pata derecha debido a la ausencia del carenado de rueda (véase Figura 3) se pudo observar claramente que el casquillo situado entre el tubo de la bancada del tren y la propia pata no se encontraba en su alojamiento (véase Figura 5). Se procedió a observar la otra pata y, aunque, con más dificultades puesto que el propio carenado lo
