**RESUMEN DE DATOS**

Fecha y hora	<b>Jueves, 21 de junio de 2007; 18:40 h local<sup>1</sup></b>
Lugar	<b>Abanilla (Murcia)</b>

Matrícula	<b>EC-HYM</b>
Tipo y modelo	<b>BELL 412</b>
Explotador	<b>Helicópteros del Sureste, S. A.</b>

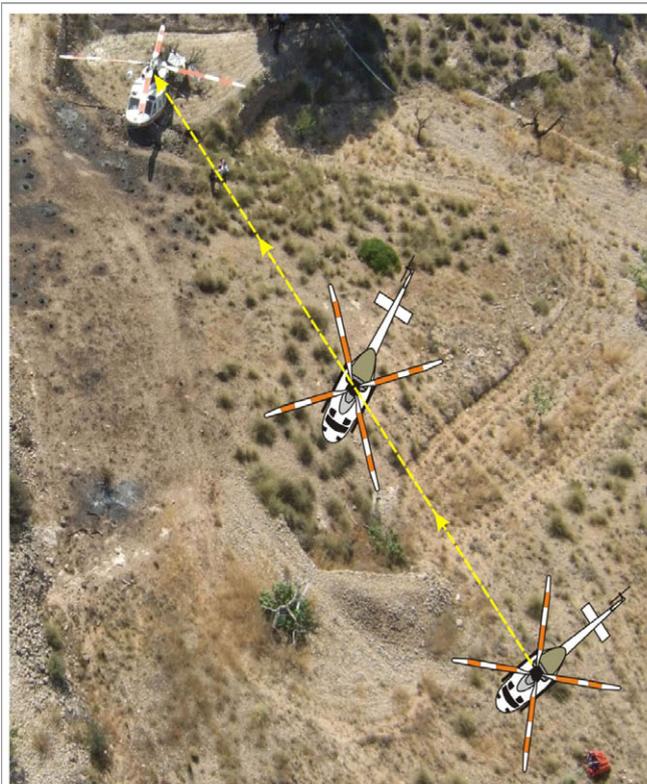
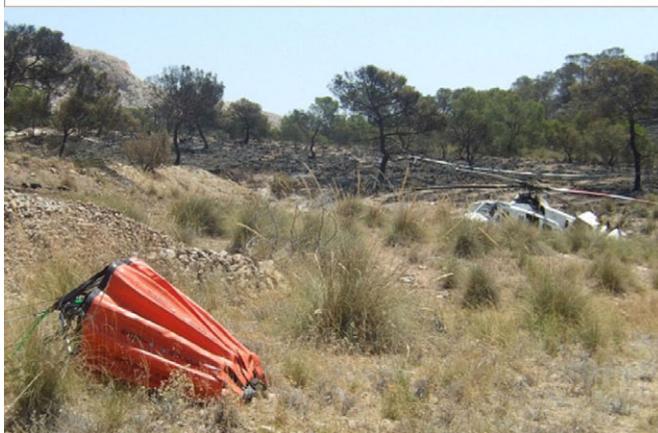
Figura 1. Posiciones relativas del helicóptero y helibalde

Después de repostar, volvieron para recoger el helibalde y aterrizaron. El mecánico descendió con la intención de enganchar el helibalde y se situó por delante del helicóptero. En ese momento, mientras la aeronave estaba posada en el suelo pero con cierta sustentación (el colectivo no estaba completamente abajo y asegurado), comenzó a sufrir una serie de vibraciones en vertical. Según declaró el piloto, decidió ascender para tratar de eliminar las vibraciones, pero a la vista de que no desaparecían, intentó tomar tierra de nuevo, y para ello se desplazó lateralmente una distancia aproximada de 50 m (véase Figura 1) por un terreno que tenía una pendiente aproximada de  $8^\circ$ . Durante esa operación las palas de los dos rotores golpearon contra un árbol y el helicóptero cayó al suelo en un punto de coordenadas  $38^\circ 16' 37''$  N,  $1^\circ 0' 20''$  W, quedando con el morro orientado hacia el noroeste. Como consecuencia del impacto se originó un incendio que afectó a parte de la cabina de pasajeros y al motor, pero fue sofocado inmediatamente por algunos de los medios que había en la zona.

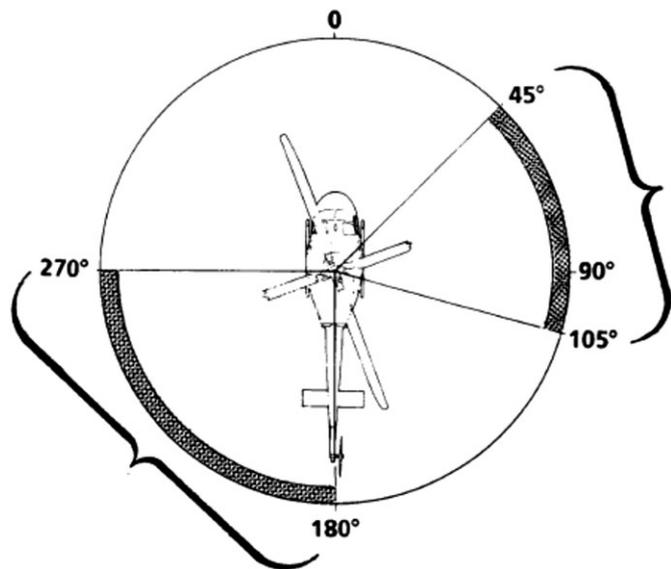
El manual de vuelo establece que la máxima velocidad de viento permitida es 35 kt (véase Figura 2) para una altitud de densidad igual o inferior a 3.000 ft cuando el viento incide desde el cuadrante trasero izquierdo ó con un ángulo de entre 45° y 105°. También indica que en vuelo estacionario cuando el helicóptero está sometido al efecto suelo, el movimiento longitudinal de la palanca del cíclico es crítico cuando el viento incide en ese mismo rango de ángulos, y puede interferir en el funcionamiento del AFCS si éste está trabajando en el modo ATT. Durante la investigación no se pudo determinar en qué modo estaba trabajando el sistema.

Figura 2. Limitaciones por viento
