RESUMEN DE DATOS

Matrícula	EC-YPH
Tipo y modelo	STODDAR-HAMILTON GLASSAIR SUPER II FT
Explotador	Privado

INFORME

1. INFORMACIÓN SOBRE LOS HECHOS

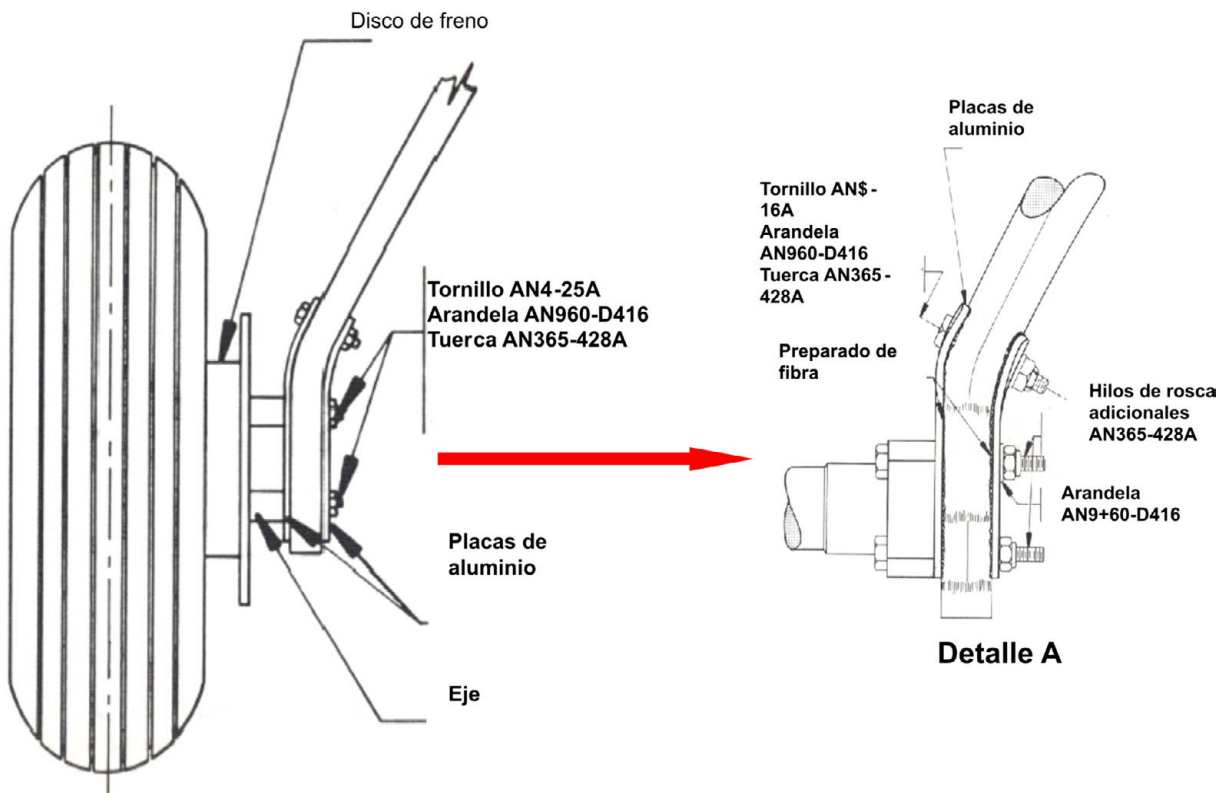
Figura 3. Montaje de las ruedas del tren

El tren de aterrizaje es de tipo triciclo fijo. Las ruedas van montadas sobre un eje y sujetas por cuatro tornillos de alta calidad con sus correspondientes arandelas y tuercas. Estos tornillos deben tener una zona de rosca que asegure que la longitud del perno que queda sin roscar sea de 2".

Las placas de aluminio sirven para proporcionar la fuerza adicional para los puntales del tren de aterrizaje en las áreas de fijación del árbol y llevan dos pernos adicionales para su sujeción, por encima de los otros cuatro.

La rueda derecha se desprendió y se encontró en un lugar situado a 40 m. más adelante del final de la pista y a la izquierda del eje. Los pernos que la sujetaban al resto de la estructura del tren estaban rotos, presentando una rotura frágil como consecuencia de haber sufrido uno o varios golpes de cierta importancia. La placa de aluminio que llevaba de refuerzo estaba deformada y rota por su parte superior.
