RESUMEN DE DATOS

Fecha y hora	Domingo, 28 de octubre de 2007; 09:05 h local
Lugar	Aeropuerto de Palma de Mallorca

Matrícula	EC-HUZ
Tipo y modelo	MCDONNELL DOUGLAS 717-200
Explotador	Aebal

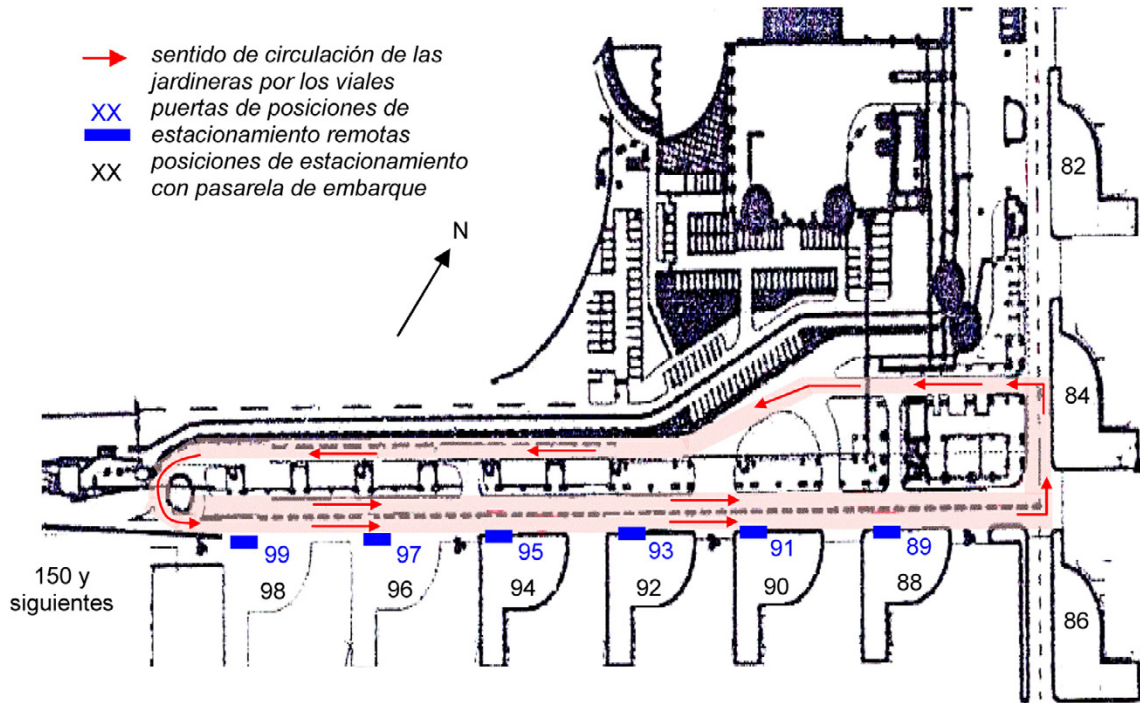
Figura 2. Circulación por los viales antes de las obras

El módulo D del Aeropuerto de Palma de Mallorca se encontraba en obras en el momento del accidente y dichas obras afectaban a los viales que utilizaban las jardineras. Antes de las obras existía un circuito con dos viales, uno para cada sentido de circulación, de dos carriles cada uno. Los cambios de sentido se realizaban a la altura de los puestos 84 y del 98.
