RESUMEN DE DATOS

Fecha y hora	Miércoles, 19 de diciembre de 2007; 09:17 h local
Lugar	Aeropuerto de Burgos (LEBG)

Matrícula	EC-INJ
Tipo y modelo	CESSNA CITATION C501
Explotador	Clipper National Air

INFORME

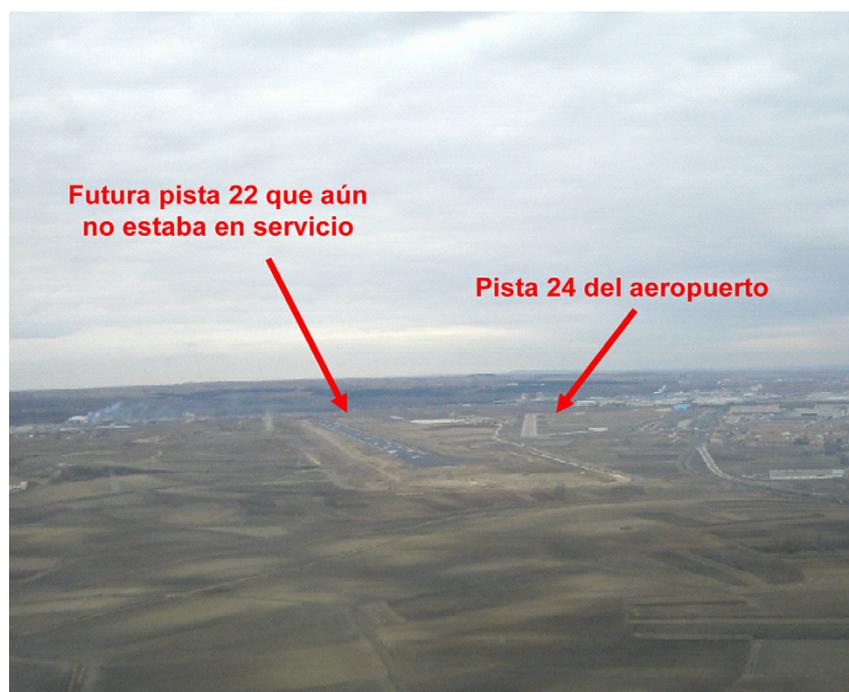
Figura 6. Aproximación a la pista 24 del Aeropuerto de Burgos

En el aeropuerto había en ejecución una obra para la construcción de otra pista de 2.100 m de longitud, y orientación exacta $43^{\circ} 31' 55''$ - $223^{\circ} 31' 55''$, cuya designación en un futuro será la 04-22. Esa pista había sido asfaltada recientemente, en el mes de noviembre, y tenía pintadas las señales de faja lateral y eje de pista, pero no las de umbral ni las de designación de pista.

La pista contaba con una señalización para indicar que no se podía utilizar porque todavía no había sido abierta al tráfico. Dicha señalización se componía de tres aspas de 36 m de largo y 15 m de anchura, de material plástico de color blanco, que estaban sujetas al suelo por varios bloques de hormigón puestos encima de los plásticos. Las tres aspas se encontraban situadas al principio y al final de la pista (ambas a muy poca distancia del comienzo de la zona asfaltada), y en el medio de la pista, concretamente a 1.096 m del comienzo de la zona asfaltada de la cabecera 22.

Durante la investigación se constató que no había publicado ningún NOTAM que recogiera la existencia de obras en el Aeropuerto de Burgos.

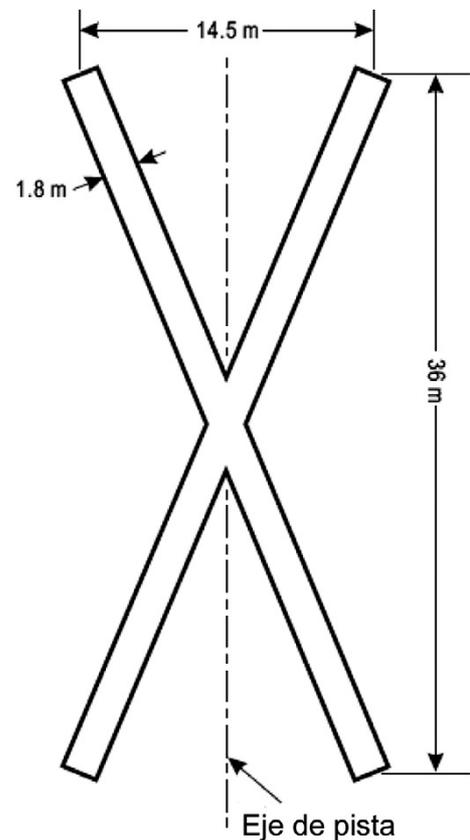
Figura 7. Forma y proporciones de la señal de pista cerrada

7.1.3. Se dispondrá una señal de zona cerrada en cada extremo de la pista o parte de la pista declarada cerrada y se dispondrán señales complementarias de tal modo que el intervalo máximo entre dos señales sucesivas no exceda de 300 m.

7.1.4. La señal de zona cerrada tendrá la forma y las proporciones especificadas en la ilustración... La señal será blanca en la pista.

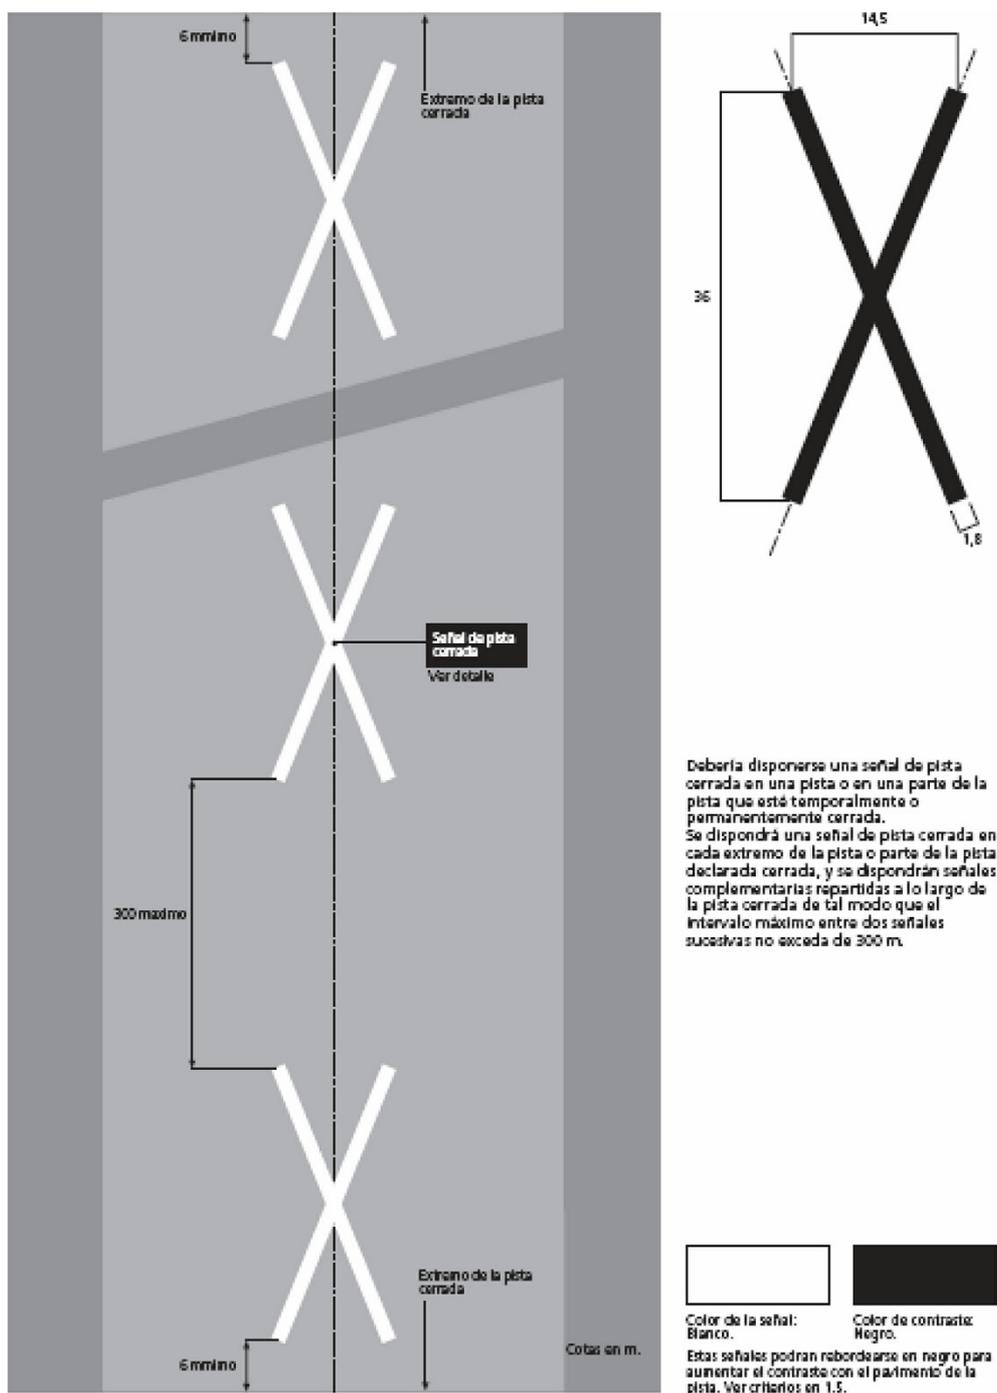
Figura 8. Gráfico de señalización de pista cerrada del Manual de AENA

Se dispondrá una señal de pista cerrada cada extremo de la pista o parte de declarada cerrada, y se dispondrán complementarias repartidas a lo largo la pista cerrada de tal modo que el intervalo máximo entre dos señales sucesivas no exceda de 300 m.»

Este texto acompaña a un gráfico explicativo, que se reproduce en la figura 8.
