RESUMEN DE DATOS

Fecha y hora	Domingo, 13 de enero de 2008; 11:25 h local¹
Lugar	1 km al oeste de la localidad de Abay, próxima a Jaca (Huesca)

Matrícula	G-BYIC
Tipo y modelo	CESSNA TU206G
Explotador	Privado

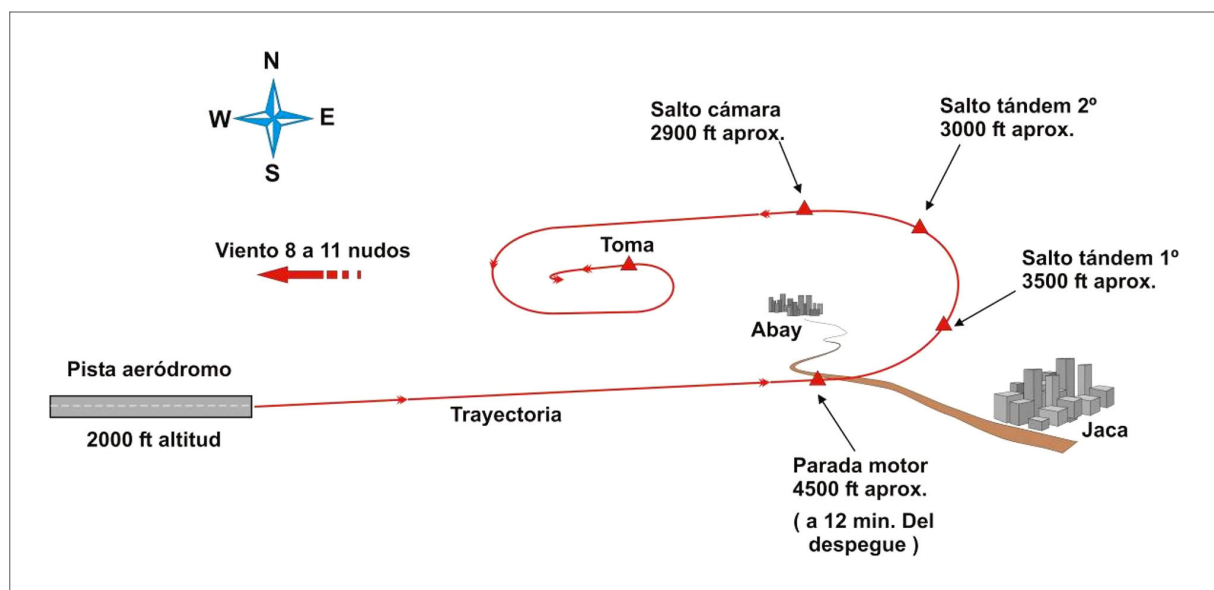
Figura 2. Trayectoria seguida por la aeronave (no a escala)

La aeronave aterrizó al oeste de Abay, localidad muy próxima a Jaca. Se trataba de un área embarrada y se desprendió el tren de morro durante el aterrizaje quedando la aeronave apoyada en las palas de la hélice, el capot inferior del motor y el tren principal. Las coordenadas donde se detuvo la aeronave son 42°34'18.6"N/000°37'14.16"W.
