## Informe técnico A-015/2008

Accidente ocurrido el día  
29 de abril de 2008, a la  
aeronave Cessna T310,  
matrícula EC-DZV, en las  
proximidades del Aeródromo  
de Cuatro Vientos (Madrid)

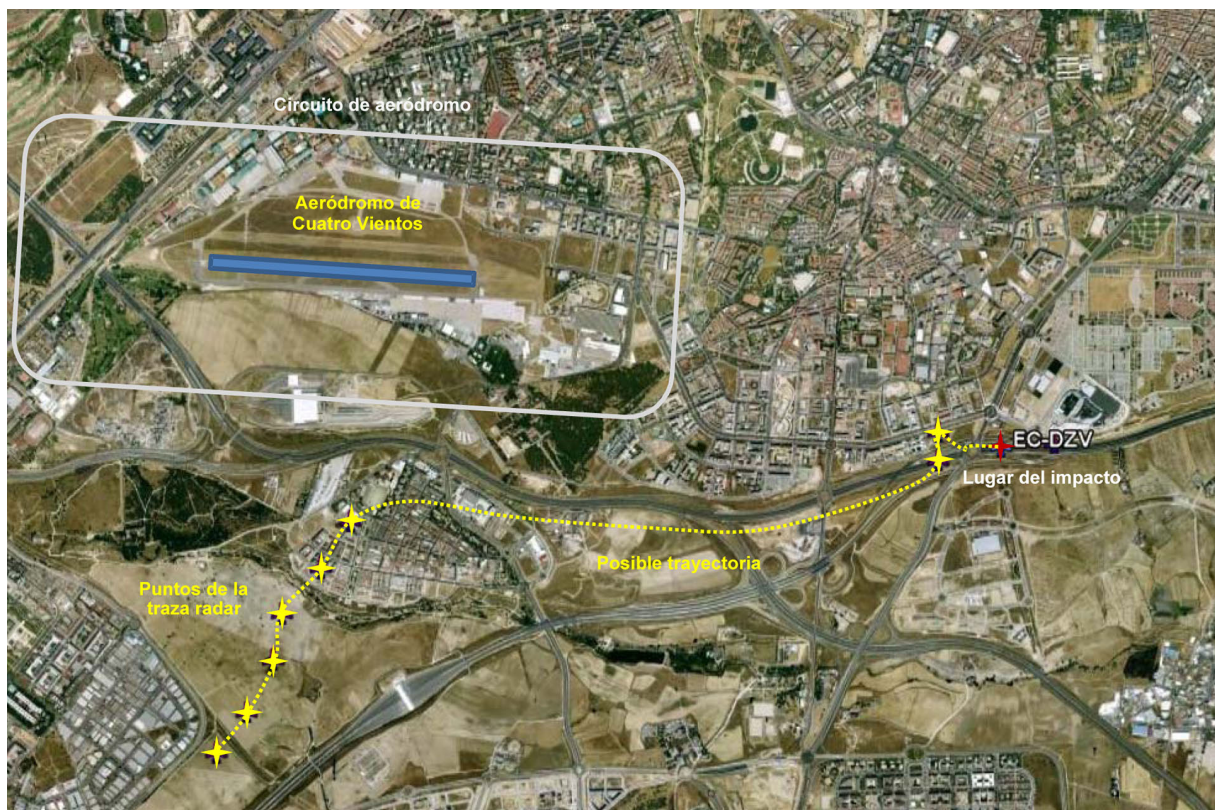
En la figura 1<sup>4</sup> aparecen las posiciones de la aeronave detectadas por el radar y la posición final de la aeronave en el impacto.

Figura 1. Posiciones radar (puntos) de la aeronave antes del impacto

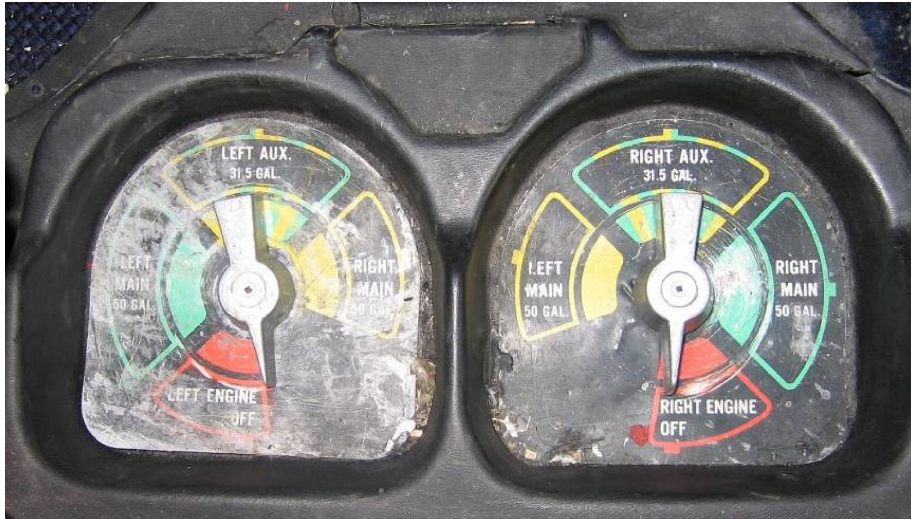
Las llaves selectoras de combustible están situadas en el suelo de cabina, entre los dos asientos. Estas llaves actúan sobre las válvulas selectoras de combustible situadas cada una en el interior del semiplano (véanse figuras 3 y 4).

Figura 3. Llaves selectoras de combustible en cabina de una aeronave similar a la del accidente

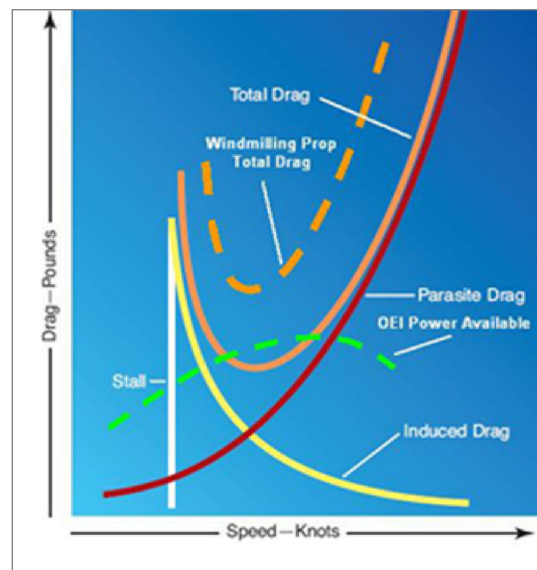
La incapacidad para mantener un vuelo nivelado se agrava cuando la hélice está en molinete. Ésta es una gran generadora de resistencia parásita. En el caso de un polimotor de pistón, una hélice no abanderada daría lugar a un aumento de la resistencia total e induciría una resistencia asimétrica sobre el eje de guiñada. El resultado de un OEI con una hélice no abanderada es que la resistencia total de la aeronave es mayor que la potencia disponible, por lo que la aeronave ya no es capaz de mantener un vuelo nivelado.

Figura 10. Resistencia total con hélice no abanderada
