Informe final A-019/2008

Accidente ocurrido el día
30 de mayo de 2008,
a la aeronave PILATUS
PC6-B2H4 Turbo-Porter,
matrícula EC-JXH, en el
término municipal de Lillo
(Toledo)

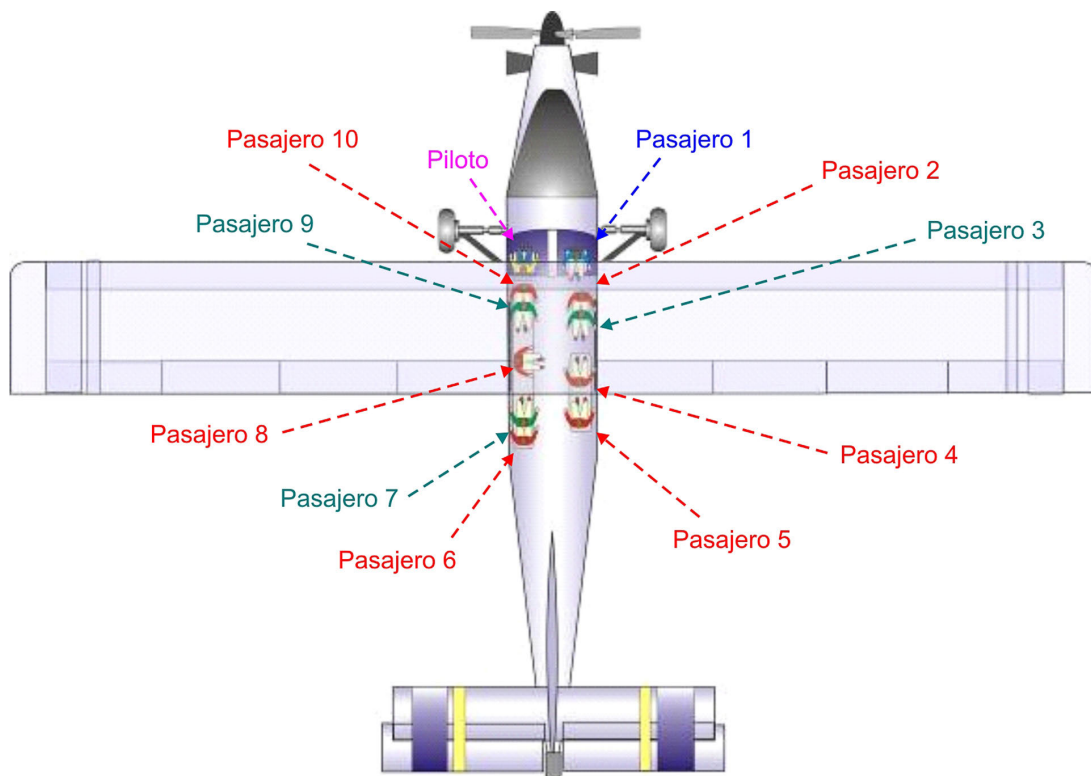
Figura 6. Disposición de los ocupantes

En la figura 6 se muestra la distribución de los ocupantes del avión según informaron ellos mismos. Los pasajeros están numerados de derecha a izquierda, empezando por el que iba sentado junto al piloto (pasajero 1). En el lado derecho del avión había un banco corto en el que iban sentados los pasajeros 4 y 5, yendo los pasajeros 2 y 3 sentados en el suelo. En el lado izquierdo había un banco más largo en el que iban sentados los otros cinco pasajeros.

Para el cálculo se han considerado dos casos distintos. En el primero, y de acuerdo a la figura anterior se consideró que los pasajeros 4 y 8 tenían el mismo brazo (4,57 m) para el cálculo del momento, y lo mismo para los pasajeros 5, 6 y 7 (5,28 m).

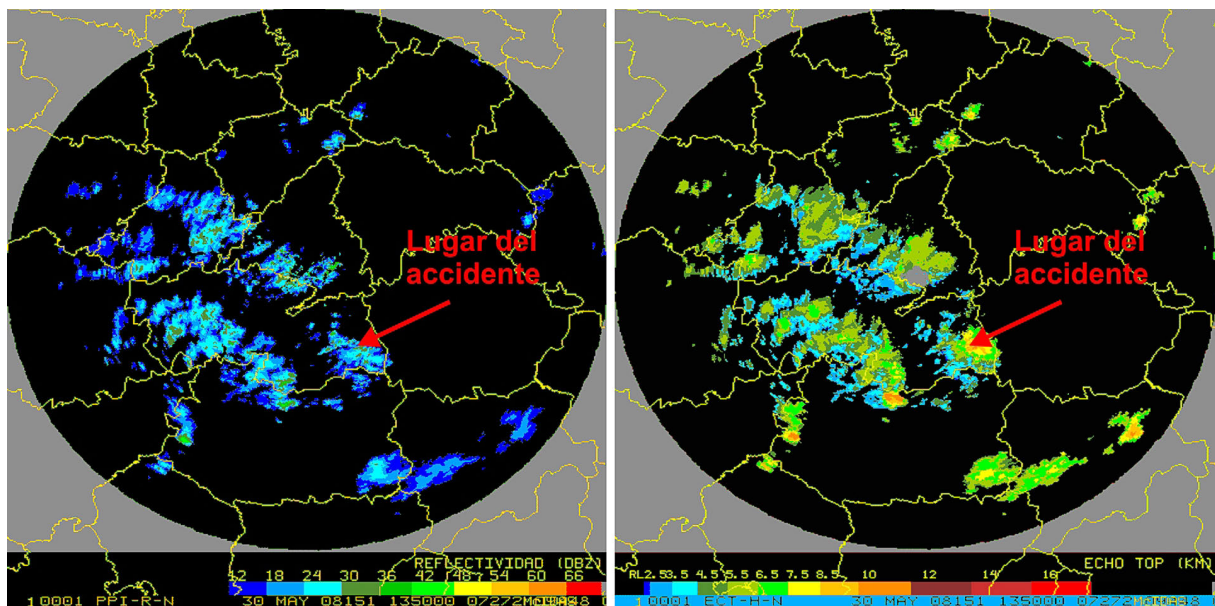
Figura 8. Mapas de reflectividad y Eco Top a las 15:50 h

Los mapas de Reflectividad y Eco Top expuestos en la figura 8 muestran respectivamente el tipo de precipitaciones que había en la zona a la hora del accidente (ligeras) y la altura a la que se encontraban las nubes (entre 5 km y 10 km).

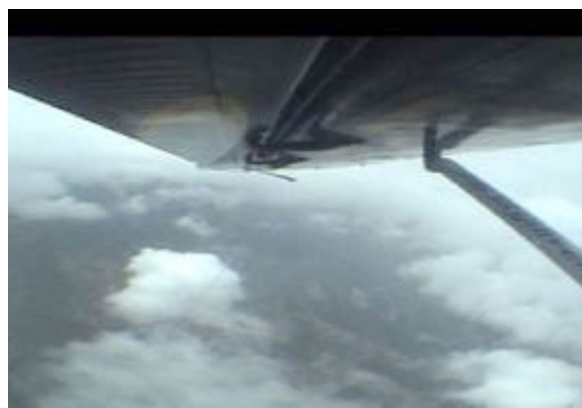
Figura 9. Fotografía desde el interior

Uno de los paracaidistas, estuvo grabando durante el ascenso con la cámara que llevaba en el casco (figura 9). Más tarde, durante el descenso, se encendió la cámara

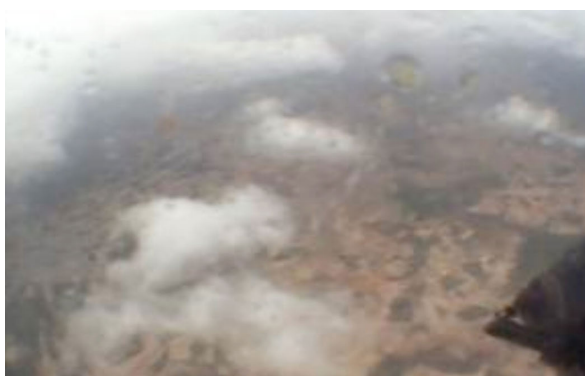
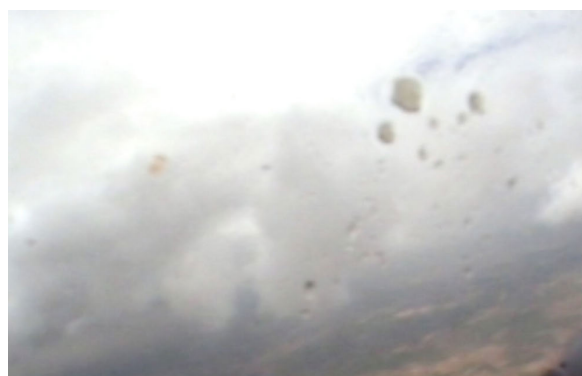
inadvertidamente al golpearse en la cabeza cuando salía despedido del avión, quedando registrada parte de la caída del mismo. En la grabación se puede observar la situación atmosférica descrita anteriormente con abundante nubosidad (figuras 10 y 11).
