RESUMEN DE DATOS

Fecha y hora	4 de septiembre de 2008; 15:38 h UTC¹
Lugar	Aeropuerto de Sevilla

Matrícula	F-GLEC
Tipo y modelo	AEROSPATIALE SN-601 Corvette S/N:30
Explotador	Airbus

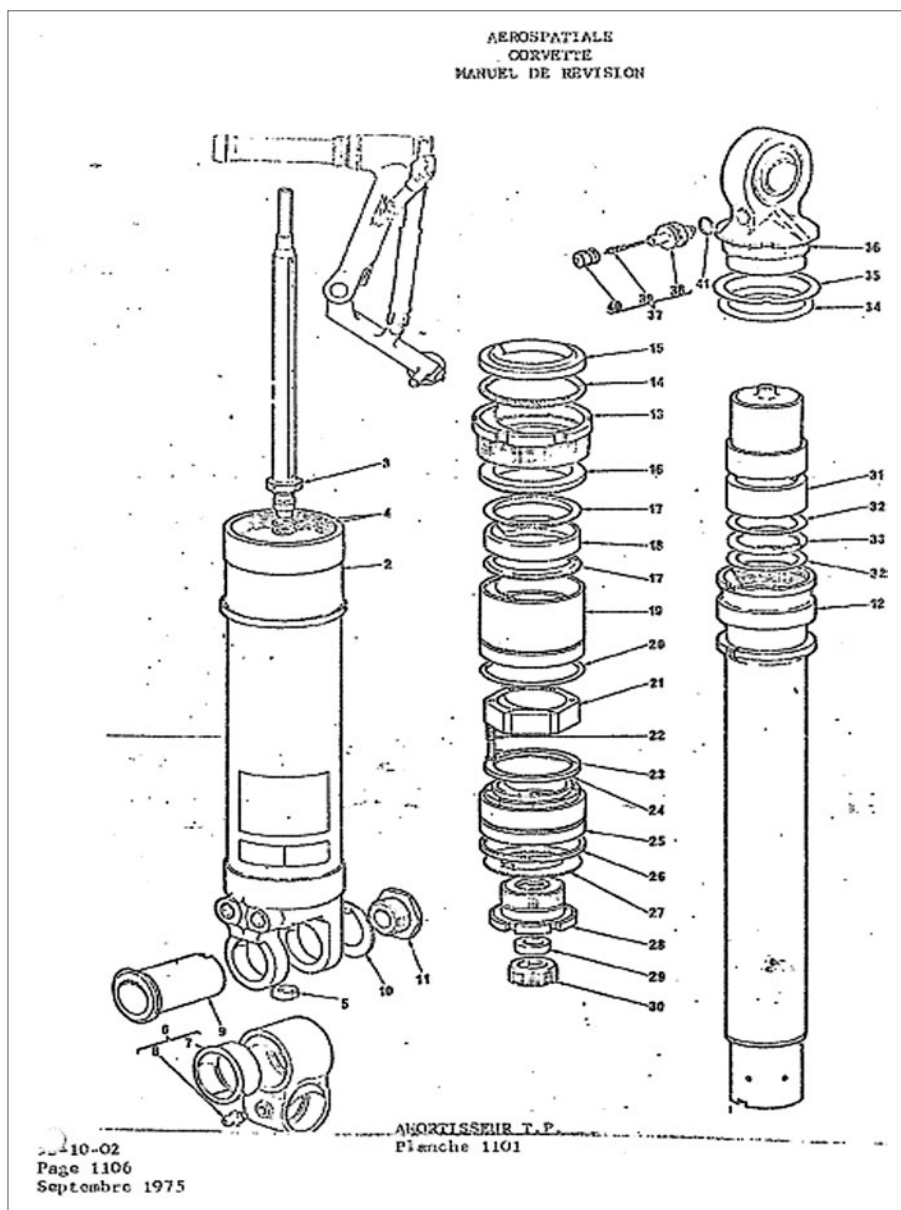
Figura 4. Despiece del amortiguador del tren principal

La tuerca encargada de mantener en su posición el conjunto de juntas, cojinetes y segmentos fijos al cilindro interior (ítem n.º 28) no tenía marcas o daños ni en el cuerpo ni en los hilos de rosca.

El fallo interno en el amortiguador fue originado por el aflojamiento completo de la tuerca de cierre del cilindro superior ó pistón y de fijación del conjunto de estanqueidad. Ni la tuerca ni el resto de los elementos del amortiguador presentaban daños ni deformaciones que hagan sospechar que el fallo se produjera como consecuencia de condiciones especiales diferentes a las normales de trabajo.

El análisis de las circunstancias de este incidente no proporciona evidencias claras de que el origen del fallo sea debido a un mantenimiento deficiente fuera de las instrucciones de aeronavegabilidad o a una condición extrema originada por una operación anormal de la aeronave. Por ello se emite una recomendación de seguridad con el objetivo de reducir el riesgo de fallo en el sistema de fijación y cierre del pistón.
