## Informe técnico A-012/2009

Accidente ocurrido el día 23  
de junio de 2009, a la aeronave  
P.68-Observer 2, matrícula EC-IPG,  
en el término municipal de Sant  
Pere de Vilamajor (Barcelona)

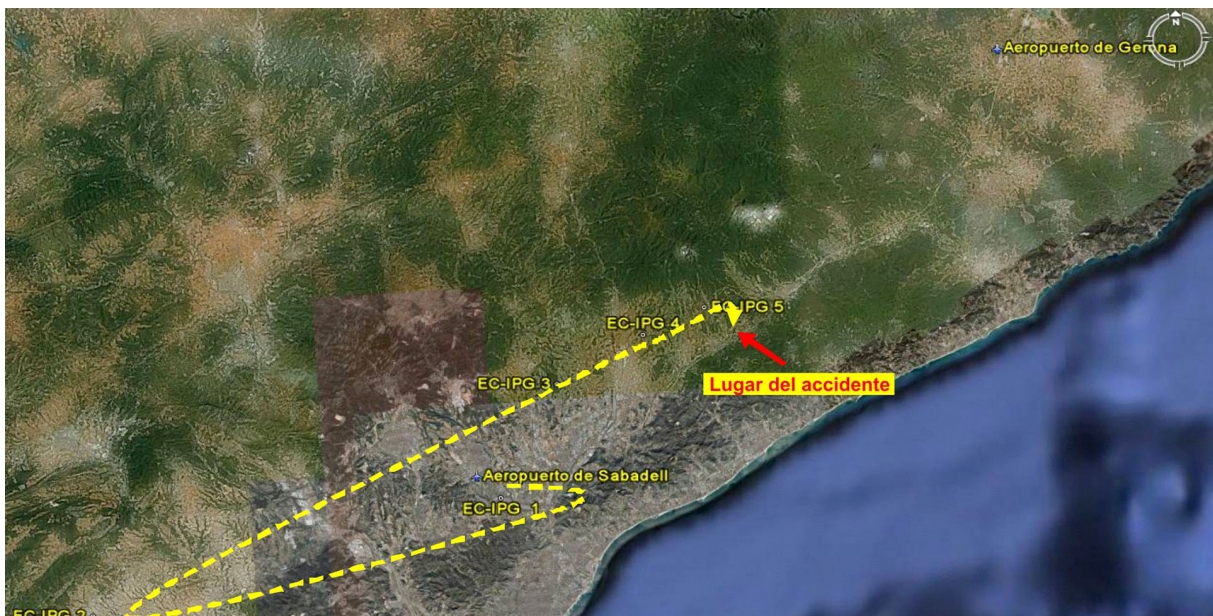
Figura 1. Trayectoria del avión y lugar del accidente<sup>3</sup>

Cuando se encontraban volando sobre el término municipal de Sant Pere de Vilamajor (Barcelona), la aeronave se precipitó contra el suelo cerca del km 45 de la carretera BP-5107, y cayó dentro del recinto de una vivienda de tipo individual en el punto de coordenadas 41° 40' 28" N – 2° 23' 16" E a 281 m de elevación. El eje longitudinal quedó orientado a 40° respecto al norte magnético.

Varios testigos presenciales relataron que observaron como el avión volaba a baja altura, y que de repente dejaron de oír el ruido de los motores y a continuación vieron caer el avión girando sobre sí mismo con el morro hacia abajo.
