COMISIÓN DE
INVESTIGACIÓN
DE ACCIDENTES
E INCIDENTES DE
AVIACIÓN CIVIL

Boletín Informativo

1/2009

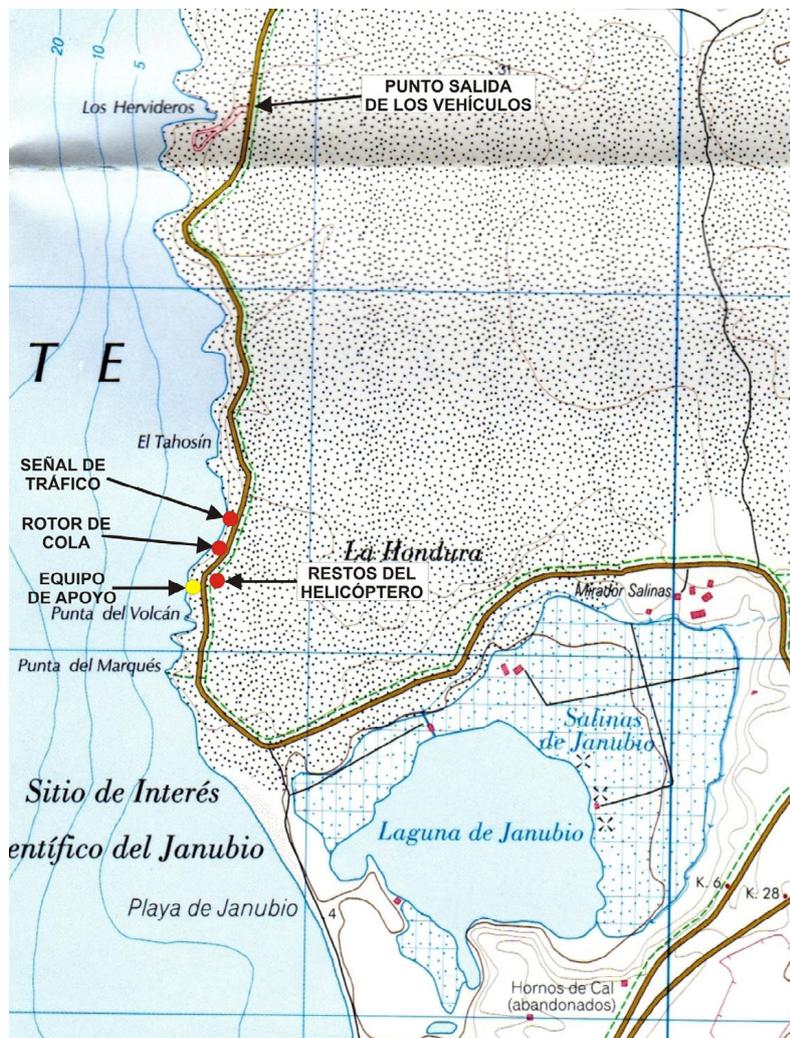
Figura 1. Plano de situación

En la figura 1 puede verse la ubicación del lugar del que salían los vehículos, lugar al que llegaban, que era donde se encontraba el equipo de apoyo en tierra, señal de tráfico con la que impactó el rotor de cola y lugar donde quedó éste y los restos principales de la aeronave.

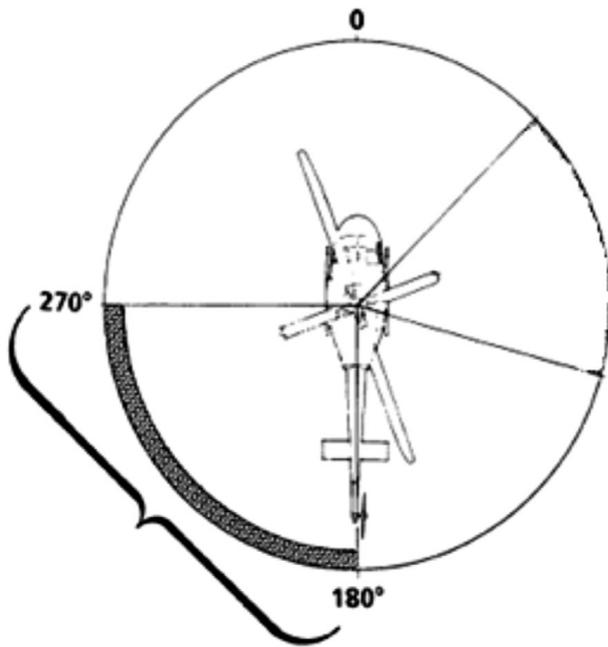
Figura 2. Limitaciones debidas al viento

El manual de vuelo establece que la máxima velocidad de viento permitida cuando éste incide desde el cuadrante trasero izquierdo es 35 kt (ver Figura 2) para una altitud de densidad igual o inferior a 3.000 ft. Asimismo dice que para vuelo estacionario, cuando el helicóptero está sometido al efecto suelo, es crítico el movimiento longitudinal de la palanca del cíclico cuando el viento incide desde el cuadrante trasero izquierdo, de manera que puede interferir en el funcionamiento del AFCS si éste está trabajando en el modo ATT.

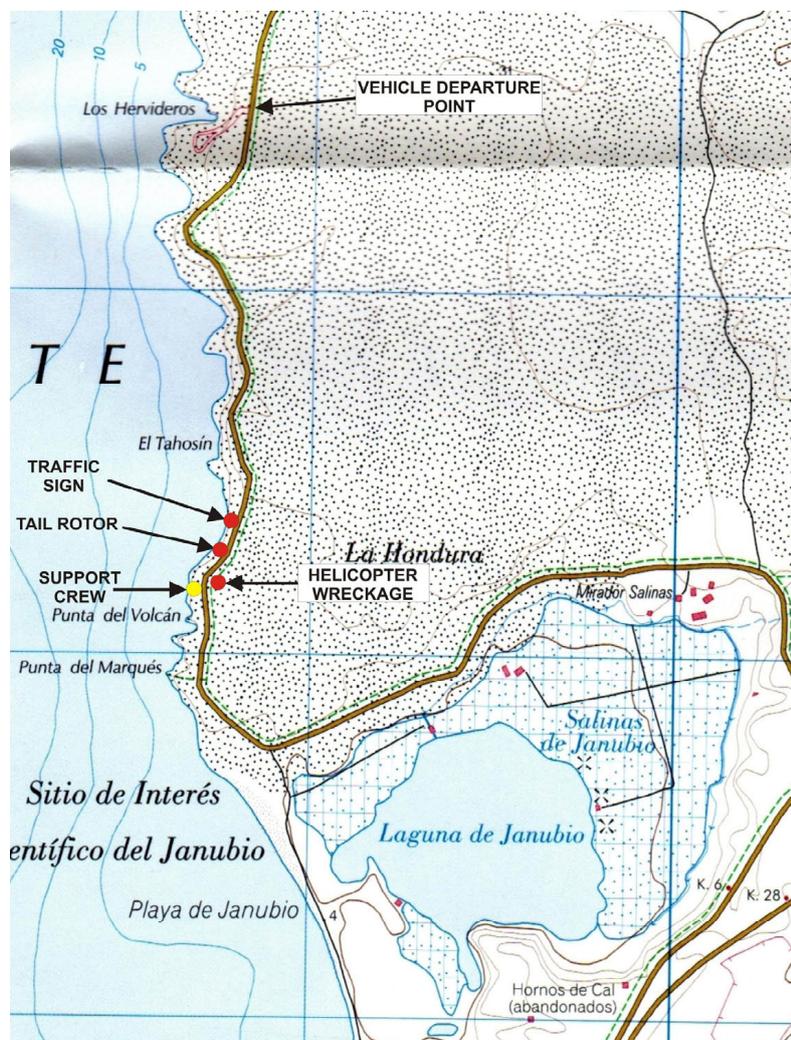
Figure 1. Map of the area

Figure 1 shows where the vehicles departed from, and their destination, which is where the ground support crew was located, the location of the traffic sign against which the tail rotor impacted, as well as the final location of the tail rotor and main aircraft wreckage.
