COMISIÓN DE
INVESTIGACIÓN
DE ACCIDENTES
E INCIDENTES DE
AVIACIÓN CIVIL

Boletín Informativo

3/2009

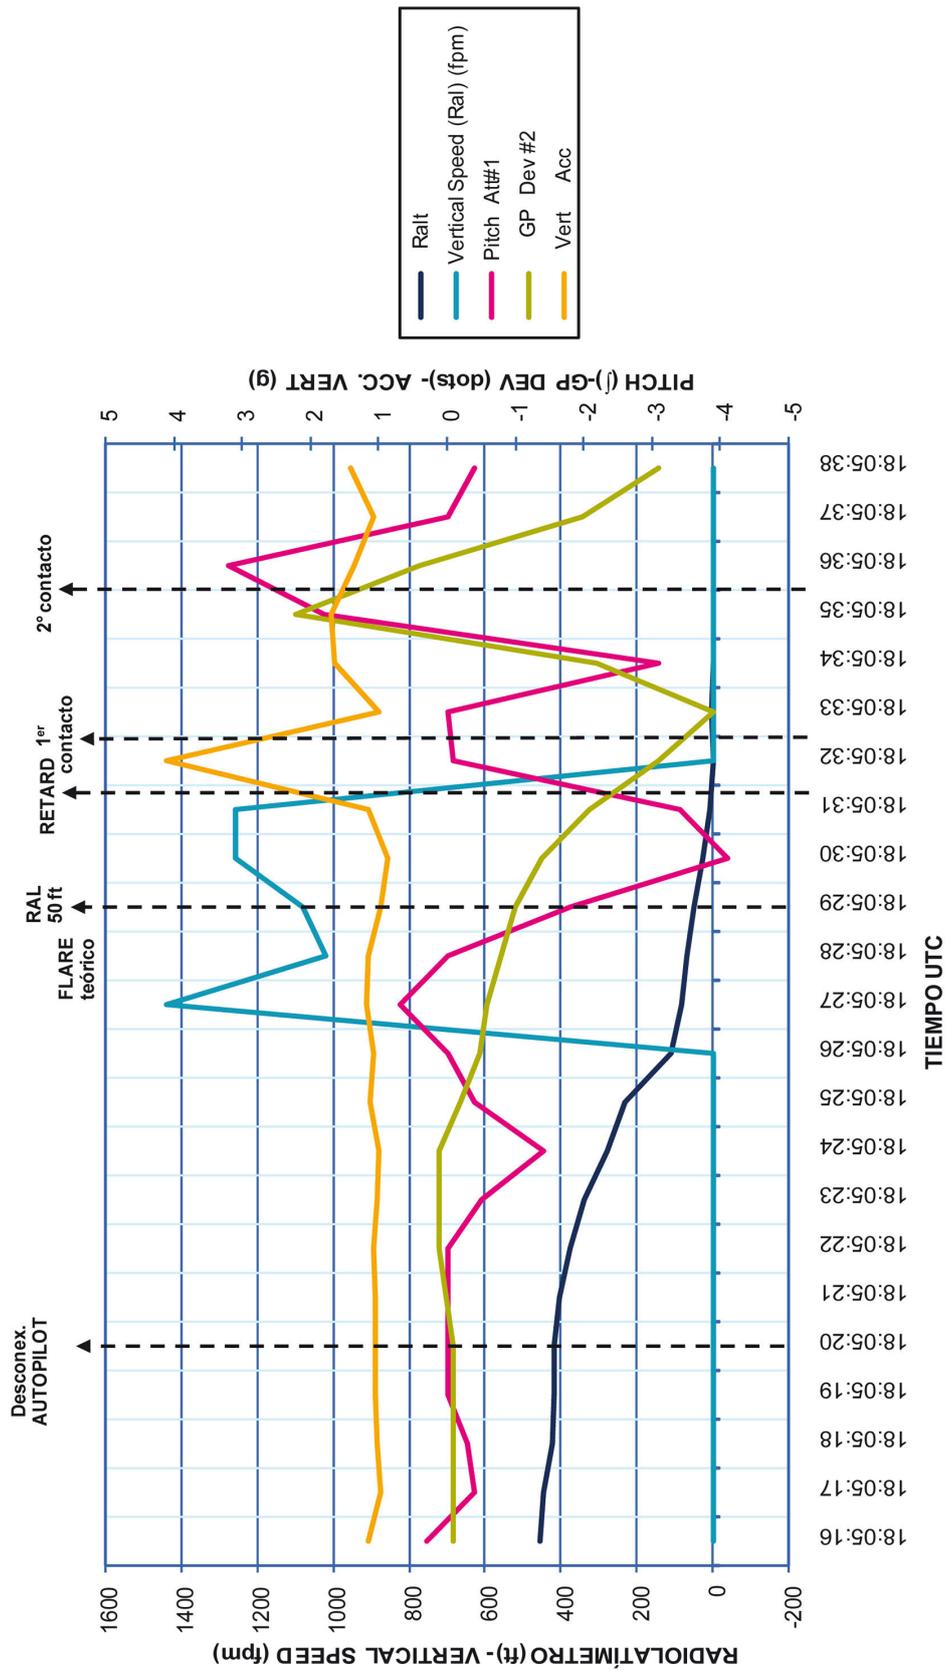
Figura 5. Últimos segundos de aproximación

En la figura 5 se observan los valores de altura sobre el terreno, «pitch», desviación de la senda de planeo y aceleración vertical en los últimos 20 segundos de la aproximación. Se ha calculado la velocidad vertical a partir de la altura de radioaltímetro durante los seis últimos segundos previos al impacto³. También en esta gráfica se han señalado los puntos que se consideran más significativos en esta parte de la aproximación.

Como se puede ver desde la desconexión del piloto automático se inicia una desviación de la trayectoria teórica de la senda de planeo hasta alcanzar 2,5 dots de desvío.

Uno de los puntos significativos que se incluye en la figura 5 es el momento en la que el sistema de AUTOTHROTTLE activa el modo RETARD, retrasando de este modo las palancas de potencia automáticamente.

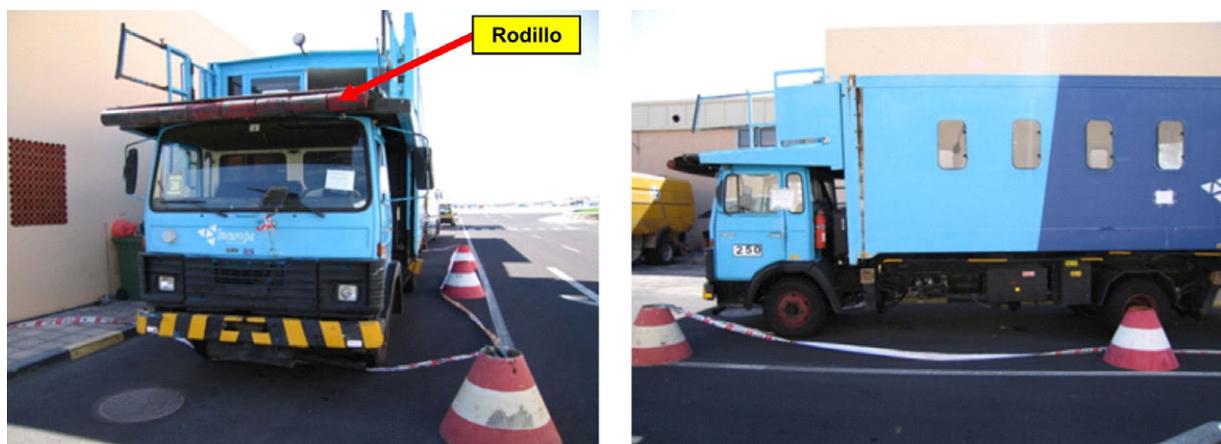
Figura 2. Vistas frontal y lateral del vehículo

La empresa de asistencia en tierra contaba con otros tres vehículos operando en el aeropuerto destinados al embarque de pasajeros, los cuales, eran distintos al vehículo causante del accidente. Se da la circunstancia de que el citado camión había sido utilizado originalmente para el servicio de catering, y que había sido readaptado para el transporte de pasajeros con movilidad reducida después de hacerle una serie de modificaciones que afectaron a la parte trasera y a la carrocería en los años 1994 y 1995.

Desde el año 2000 tenía un amplio historial de acciones correctivas de mantenimiento que afectaron a una amplia variedad de sus componentes, pero no al estado de los paneles de madera de la plataforma delantera ni a los remaches.

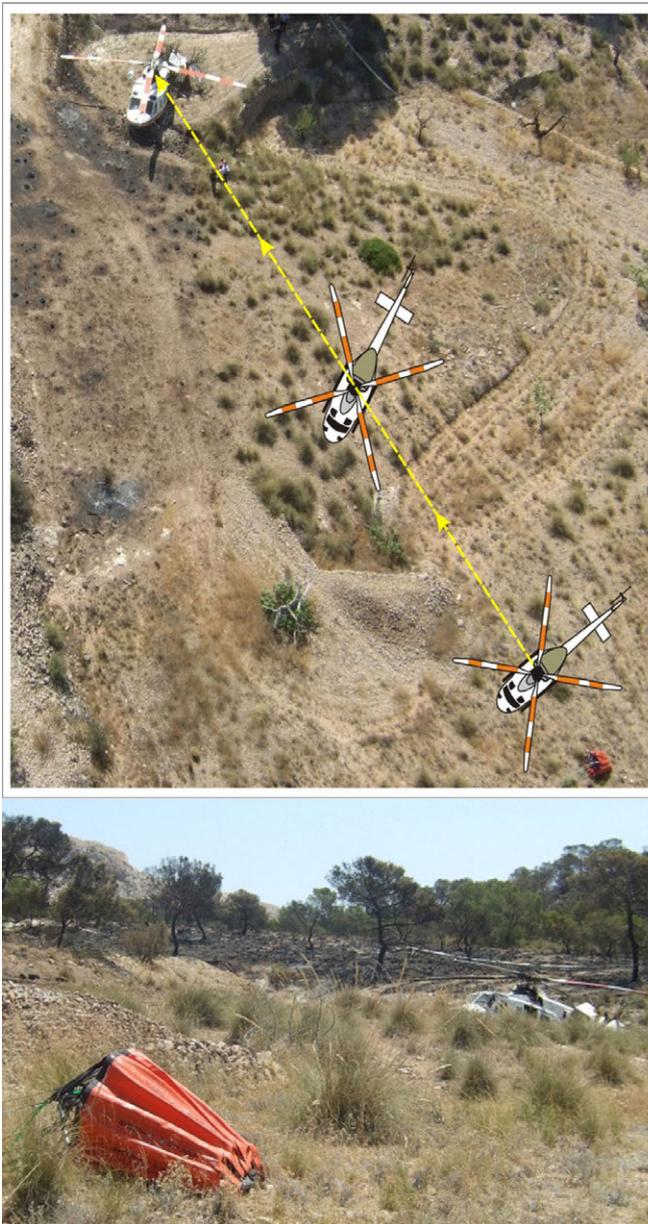
Figura 1. Posiciones relativas del helicóptero y helibalde

El helicóptero estaba participando en la extinción de un incendio forestal en la sierra de El Cantón, situada al norte de la pedanía de Mascivenda, en el término municipal de Abanilla (Murcia). A bordo iba el piloto, que estaba utilizando un helibalde para realizar las descargas de agua. Tras efectuar varias descargas dejó el helibalde en el suelo, en un terreno cercano al incendio, el cual tenía una superficie irregular y con una ligera pendiente. A continuación embarcó el técnico de mantenimiento y se dirigieron a repostar combustible a su base en Alcantarilla (Murcia).

Después de repostar, volvieron para recoger el helibalde y aterrizaron. El mecánico descendió con la intención de enganchar el helibalde y se situó por delante del helicóptero. En ese momento, mientras la aeronave estaba posada en el suelo pero con cierta sustentación (el colectivo no estaba completamente abajo y asegurado), comenzó a sufrir una serie de vibraciones en vertical. Según declaró el piloto, decidió ascender para tratar de eliminar las vibraciones, pero a la vista de que no desaparecían, intentó tomar tierra de nuevo, y para ello se desplazó lateralmente una distancia aproximada de 50 m (véase Figura 1) por un terreno que tenía una pendiente aproximada de 8° . Durante esa operación las palas de los dos rotores golpearon contra un árbol y el helicóptero cayó al suelo en un punto de coordenadas $38^\circ 16' 37''$ N, $1^\circ 0' 20''$ W, quedando con el morro orientado hacia el noroeste. Como consecuencia del impacto se originó un incendio que afectó a parte de la cabina de pasajeros y al motor, pero fue sofocado inmediatamente por algunos de los medios que había en la zona.

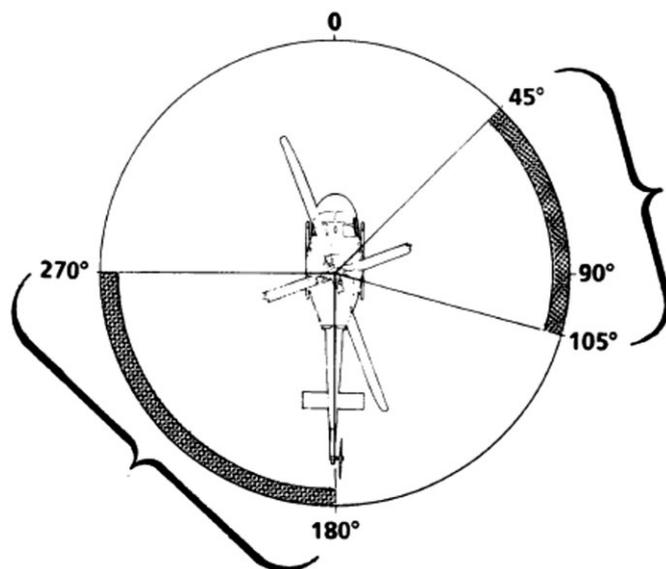
Figura 2. Limitaciones por viento

El manual de vuelo establece que la máxima velocidad de viento permitida es 35 kt (véase Figura 2) para una altitud de densidad igual o inferior a 3.000 ft cuando el viento incide desde el cuadrante trasero izquierdo ó con un ángulo de entre 45° y 105°. También indica que en vuelo estacionario cuando el helicóptero está sometido al efecto suelo, el movimiento longitudinal de la palanca del cíclico es crítico cuando el viento incide en ese mismo rango de ángulos, y puede interferir en el funcionamiento del AFCS si éste está trabajando en el modo ATT. Durante la investigación no se pudo determinar en qué modo estaba trabajando el sistema.

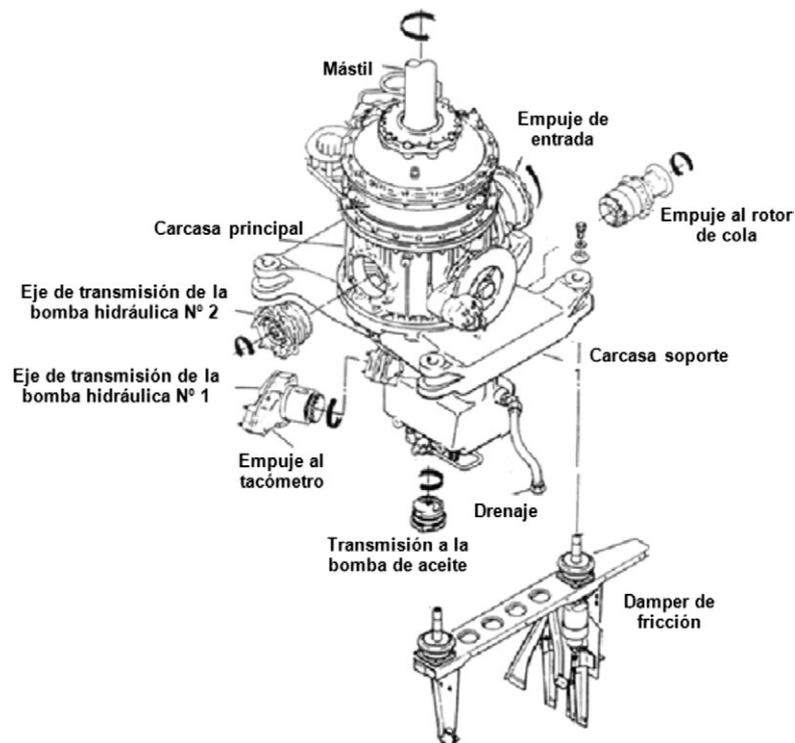
Figura 4. Soporte de unión de la estructura y la transmisión

El 20 de julio de 1992, el fabricante editó el Boletín Técnico N° 412-92-111, que afectaba a un número determinado de helicópteros con números de serie entre los que se encontraba el 33045, en el cual se recomendaba sustituir los montantes con Part Number 204-031-927-105 por los de Part Number 204-031-927-107, porque mejoraban el comportamiento en cuanto a la absorción de vibraciones transmitidas por el rotor principal. Según el boletín, para llevar a cabo la sustitución no era necesario que hubiera acumulado un número de horas de vuelo, pero si había que tener en cuenta que los montantes de ambos tipos no se podían mezclar.

El montante delantero izquierdo tenía corrosión en la cara interna de la superficie exterior de su alojamiento, la cual había causado el desprendimiento de parte de la cubierta externa del elastómero.

Se comprobó la profundidad de la grietas de los elastómeros de los montantes y solamente el montante delantero izquierdo estaba dentro de los márgenes establecidos (el manual de mantenimiento dice que los montantes deben de sustituirse si la profundidad de las grietas es superior a 0,25").

Uno de ellos fue el deterioro que presentaban los cuatro conjuntos de montantes, ya que alguno de ellos tenía corrosión en su diámetro interior y había causado un importante deterioro en el elastómero, lo que les había situado fuera de las especificaciones de diseño. Es muy posible que la corrosión se hubiera originado porque hubiera entrado agua en los montantes durante todo el tiempo que el helicóptero estuvo inactivo debido a que no hubiera estado preservado adecuadamente y que este hecho también hubiera contribuido a que el índice de elasticidad de alguno de los montantes estuviera por debajo de lo requerido en al menos una dirección.

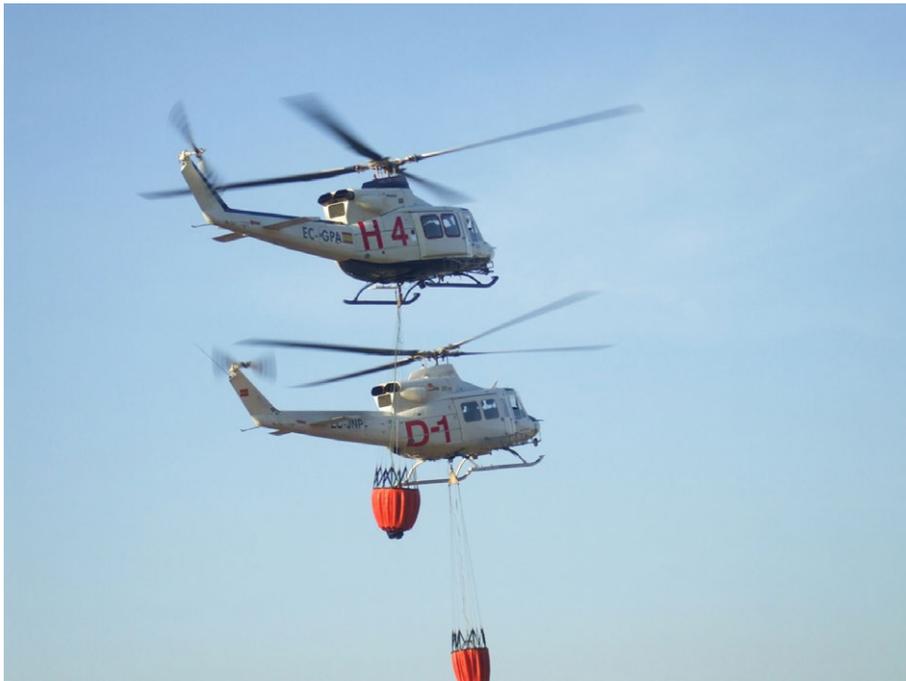
Figura 3. Foto tomada por un testigo

Otro testigo aportó una fotografía (véase Figura 3) tomada instantes antes de producirse el choque entre los dos helicópteros.

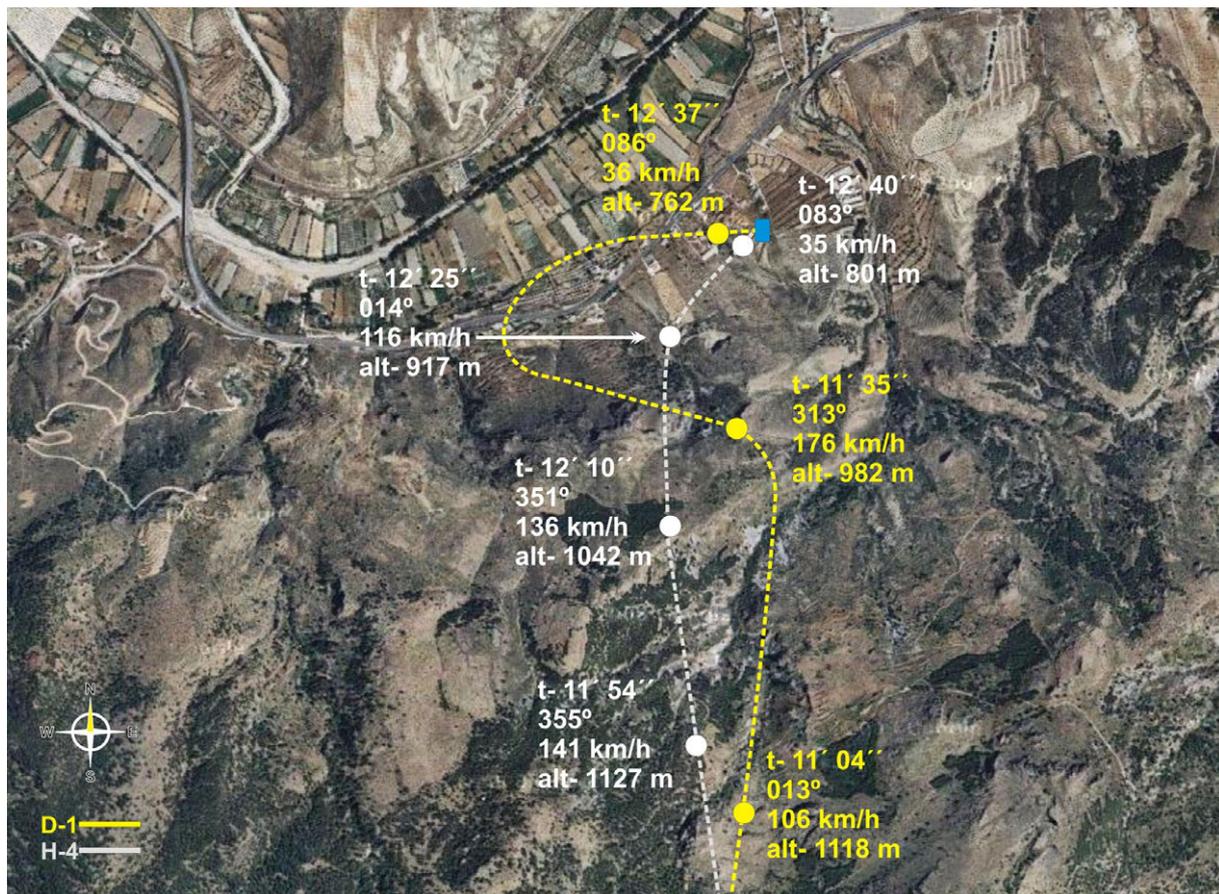
Figura 4. Trayectorias estimadas de la última aproximación a la balsa

El último tramo de aproximación a la balsa de los helicópteros previo al choque se ha representado en la figura 4 con indicación de los puntos de posición de la baliza GPS transmitidos por el Sistema de Seguimiento de Flota. De su análisis se deduce que:

Tiempo	Helicópteros	Rumbo	Velocidad	Altitud	Distancia a la balsa
18:12:37	D-1	086°	36 km/h	762 m	80 m
18:12:40	H-4	083°	35 km/h	801 m	60 m

- En la última aproximación a la balsa el H-4 mantuvo una mayor altitud que el D-1.

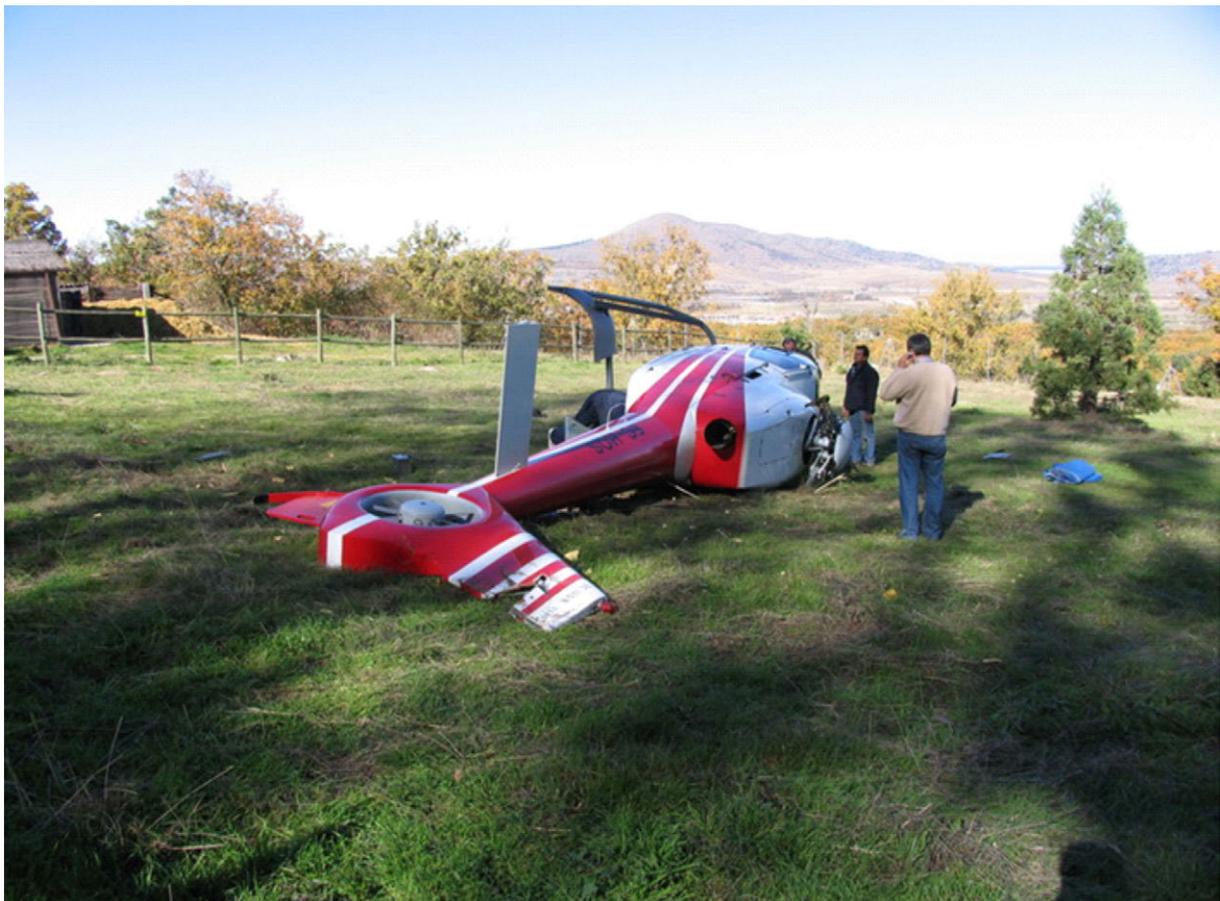
Figura 1. Situación de los restos

Tras realizar el primer trayecto sin novedad, durante el despegue de lo que sería el tramo de vuelta, la aeronave volcó hacia la derecha, golpeando las palas del rotor principal contra el suelo, provocando un giro en sentido contrario a las agujas del reloj, en torno a 100° durante el cual el helicóptero fue arrastrándose por el suelo hasta quedar definitivamente apoyado sobre su costado derecho.

La aeronave resultó con daños importantes.

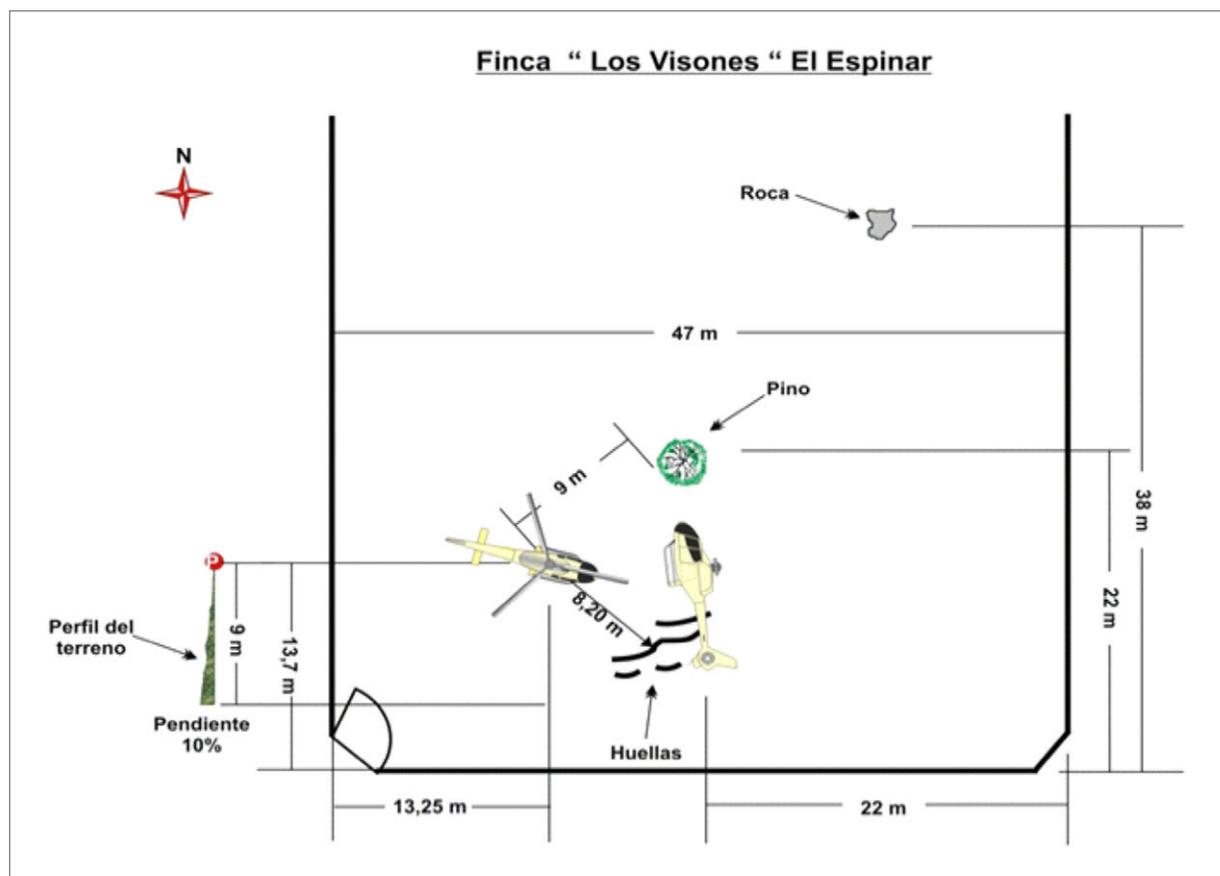
Figura 2. Situación de los restos

La finca era de suelo irregular y de hierba muy corta. El helicóptero antes del suceso, apoyaba sus patines sobre una pequeña plataforma de escasa pendiente. El área colindante por el lado derecho de la aeronave, tenía una ligera pendiente de un 10% (véase figura 2).

En la inspección posterior realizada a los restos de la aeronave se pudieron apreciar daños importantes en el rotor principal, que afectaban tanto a las palas, que estaban

rotas en las proximidades de la raíz, como al conjunto de la cabeza del rotor que estaba completamente roto. El depósito del líquido hidráulico estaba vacío y uno de los tres servocontroles, el que está situado en la parte posterior de la transmisión y correspondiente al control de alabeo y ascenso, presentaba una rotura longitudinal de aproximadamente 80 mm. En cuanto al rotor de cola, eran visibles marcas de roces en la cara interior del fenestrón, causadas por las palas impregnadas de restos de hierba y tierra, y con los bordes de ataque ligeramente abollados. La estructura de la aeronave presentaba diversas deformaciones y desalineaciones.

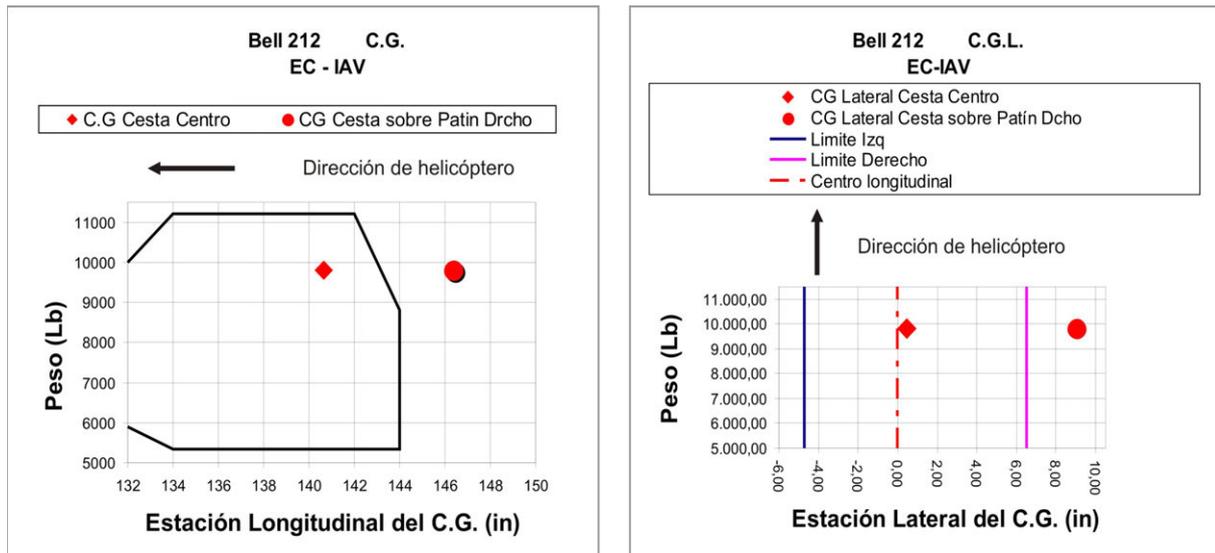
Figura 4. Centro de gravedad

La masa del helicóptero se ha calculado para una capacidad del helibalde ajustada al 90% y se ha estimado en 4.445 kg (9.800 lb) en el momento del suceso.

En esas condiciones de carga y suponiendo que la cesta del helibalde colgara del patín derecho a la altura del travesaño trasero, la posición longitudinal (C.G.) y lateral (C.G.L.) del centro de gravedad quedaría fuera de los límites permitidos (véase figura 4).

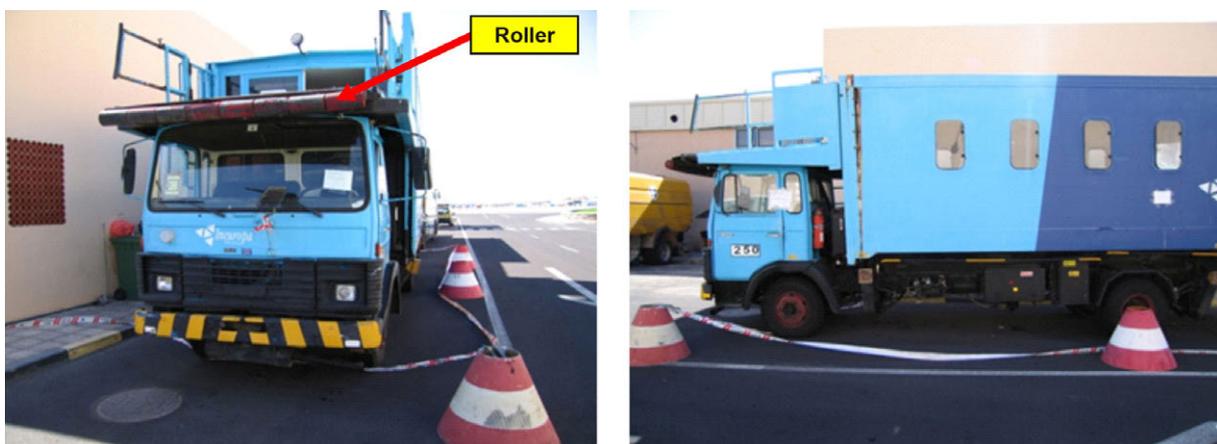
Figure 2. Front and side views of the vehicle

Since the truck was only driven on the airport grounds and never on public roads, it was not required to be registered and thus lacked an official registration (Article 2 of the Traffic Law, Motor Vehicle Circulation and Road Safety). As a result, it was not required to pass a vehicle inspection (Article 10.1 of the Vehicular Code).

The vehicle had been inspected yearly from 2001 to 2005 by a company accredited by ENAC (National Accreditation Company) to perform safety inspections on machinery. During those inspections, called "Airport Equipment Technical Inspection," visual checks were done on the bodywork, front and rear axles and the chassis, including its supports and mounts. No anomalies were noted in the pertinent inspection records.

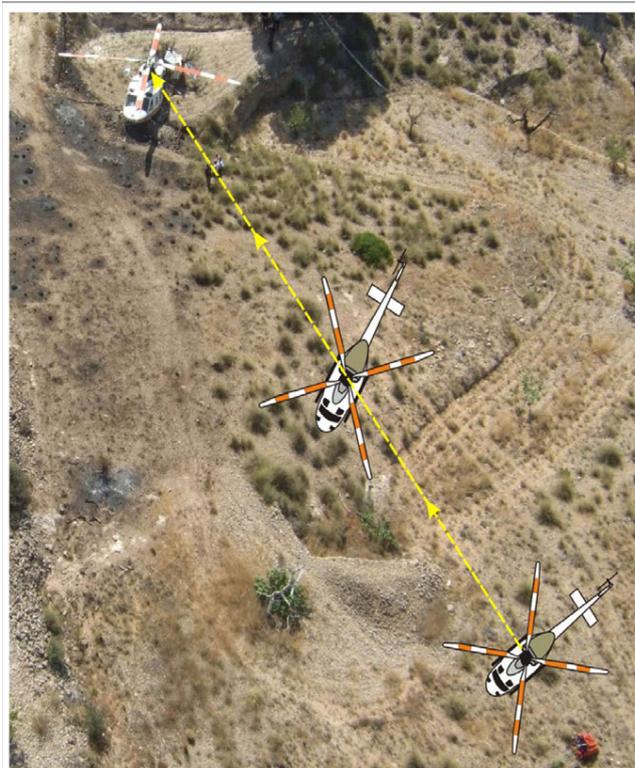
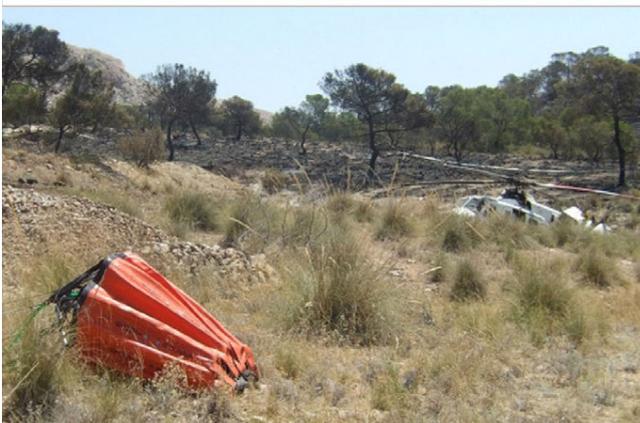
Figure 1. Relative positions of helicopter and bambi bucket

The helicopter was taking part in efforts to extinguish a forest fire in the El Canton mountain range, located north of Mascivenda, within the municipal limit of Abanilla (Murcia). On board was the pilot, who was using a bambi bucket to perform the water drops. After releasing several loads, he left the bambi bucket on the ground near the fire. The terrain was irregularly shaped and slightly inclined. The maintenance technician then boarded the helicopter and they proceeded to the base in Alcantarilla (Murcia) to refuel.

After refueling, they went back to pick up the bambi bucket and they landed. The mechanic exited and went to the front of the helicopter so as to hook up the bambi bucket. At that moment, while the aircraft was resting on the ground but with a certain amount of lift (the collective was not completely down and locked), it started to vibrate vertically. The pilot stated that he decided to climb to try to eliminate the vibrations, but when they did not subside, he tried to land once again, moving laterally a distance of some 50 m (see Figure 1) across a terrain that was at about an 8° incline. During this maneuver the blades of both rotors struck a tree and the helicopter fell to the ground at coordinates 38° 16' 37" N, 1° 0' 20" W, with the nose facing to the northwest. As a consequence of the impact a fire broke out that affected part of the passenger cabin, though it was immediately extinguished using equipment available in the area.

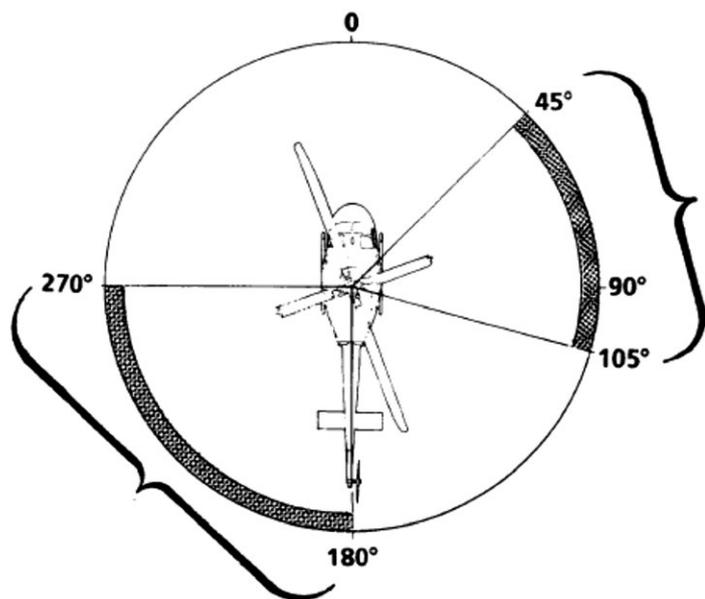
Figure 2. Wind limitations

The flight manual specifies that the maximum allowed wind speed is 35 kt (see Figure 2) for a density altitude equal to or below 3,000 ft when the wind is from the left aft quadrant or from a relative angle between 45° and 105°. It also states that while hovering when the helicopter is subject to ground effect, the longitudinal motion of the cyclic lever is critical when the wind is from said range of angles, and can interfere with the proper operation of the AFCS if ATT mode is engaged. During the investigation it was not possible to determine the system's mode of operation.

At the time of the accident the flight manual also specified a lateral slope limit of 10° for landing the helicopter. On 31 October 2007, a revision to the manual was issued which maintained the lateral slope limit and added a maximum longitudinal slope limit of 4°. It

also included a note warning that wind conditions, the location of the center of gravity and the ground characteristics could reduce these values below the published maximums.

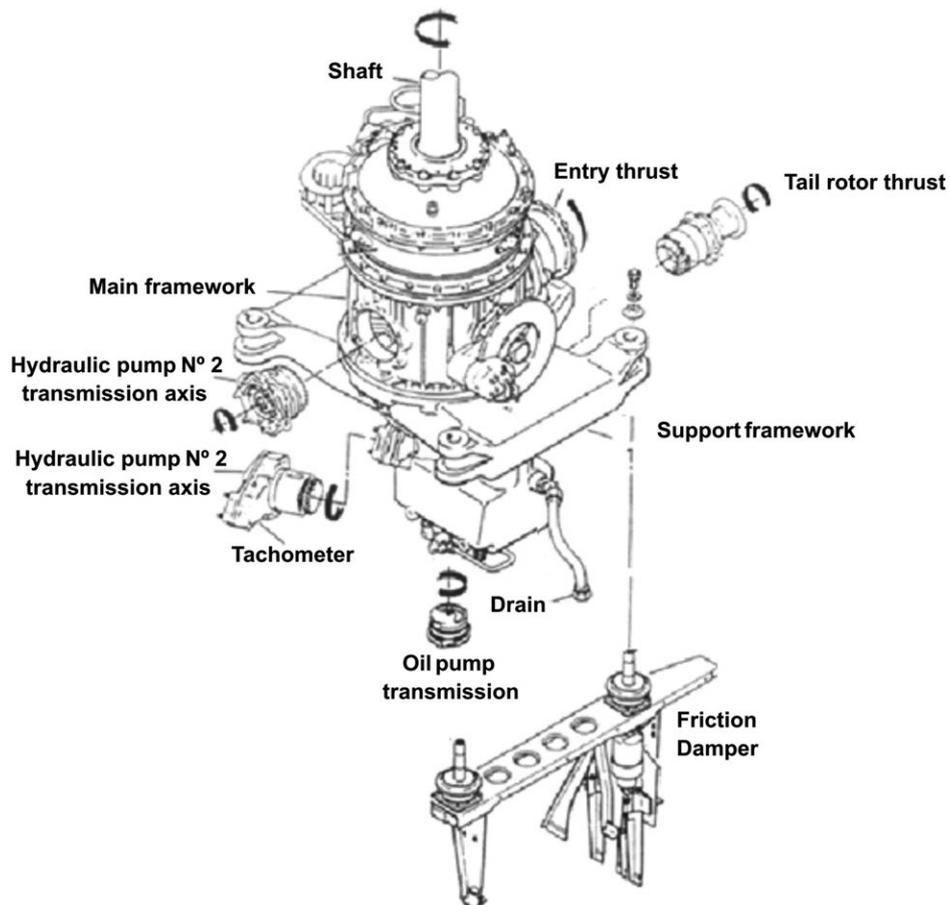
Figure 4. Support mount for structure and gearbox

On 20 July 1992, the manufacturer issued Technical Bulletin 412-92-111, which affected a certain number of helicopters with serial numbers that included 33045, and which recommended that any mounts with part number 204-031-927-105 be replaced by those with part number 204-031-927-107, as these offered improved performance in absorbing the vibrations transmitted by the main rotor. According to the bulletin, there was no flight hour prerequisite to carry out the replacement, though it did mention that both types of mounts could not be used at the same time. (On 5 January 2009, Bell issued Alert Service Bulletin 412-09-132, removing all -105 pylon mounts from service, replacing them with -107 mounts).
