RESUMEN DE DATOS

Fecha y hora	Jueves, 14 de enero de 2010; 10:09 h UTC
Lugar	Aeropuerto de Girona (Girona)

Matrícula	EI-EBL	EI-DWT
Tipo y modelo	BOEING 737-800	BOEING 737-800
Explotador	Ryanair	Ryanair

Tipo de operación	Transporte aéreo comercial – Regular – Internacional – Pasajeros	Transporte aéreo comercial – Regular – Interior – Pasajeros
Fase del vuelo	Rodadura	Rodadura

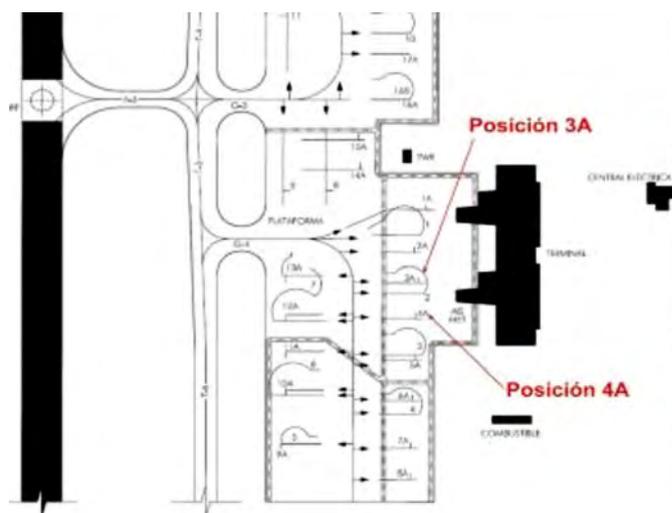
Figura 4. Zona de aparcamiento

En la figura 4 se puede ver un detalle de la zona de aparcamiento con los puestos que ocupaban las aeronaves antes su puesta en marcha. El avión de matrícula EI-EBL partió de 3A y rodó delante, mientras que el otro salió de 4A.

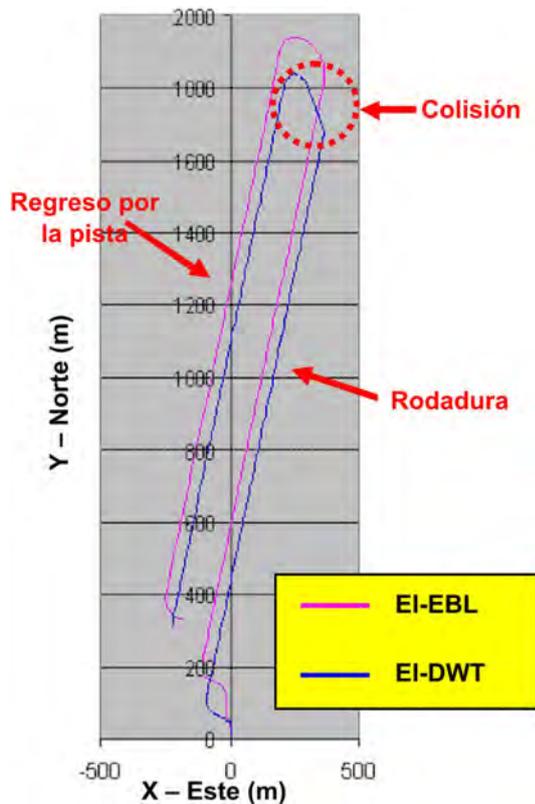
Figura 9. Dibujo de las trayectorias

congruentes con el movimiento real de las aeronaves, y que daban una distancia entre ambas de 80 m, más del doble de la envergadura del avión.

aceleraciones del avión. La integración de las aceleraciones y velocidades permitió obtener la trayectoria de los aviones en todo su recorrido. No obstante, no se pudo determinar la trayectoria real con precisión, por los errores de acumulación inherentes al sistema inercial como fuente de los datos. El dibujo de la figura 9 refleja la salida desde la zona de aparcamiento, a continuación el recorrido por la calle de rodaje antes de la colisión, y finalmente el regreso a los aparcamientos por la pista.

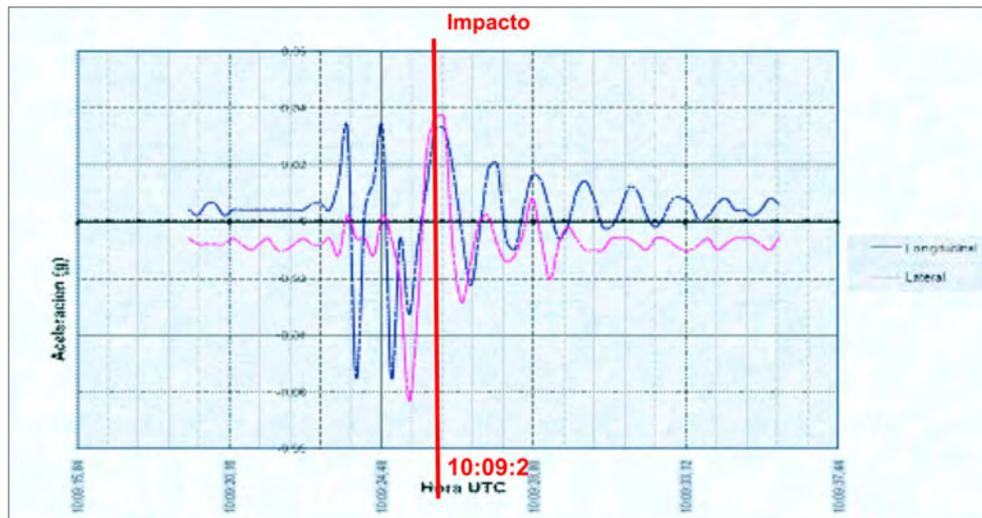
Figura 10. Aceleración longitudinal y lateral del avión EI-EBL

En la gráfica de la figura 10 están representadas las aceleraciones longitudinal y lateral en el intervalo de tiempo comprendido entre las 10:09:19 y las 10:09:35, que recoge los momentos inmediatamente anterior y posterior al impacto. La variación de la aceleración vertical fue mucho menos significativa.

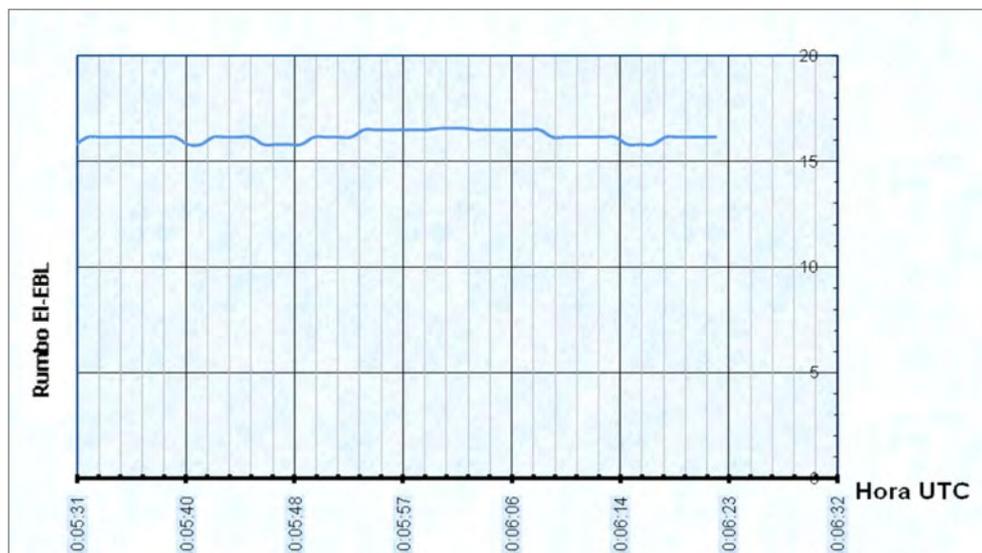
Figura 11. Rumbo del avión EI-EBL en la calle de rodaje

En la figura 11 se puede ver el rumbo del avión durante su rodadura por la calle de rodaje, antes de detenerse en la barra de parada.

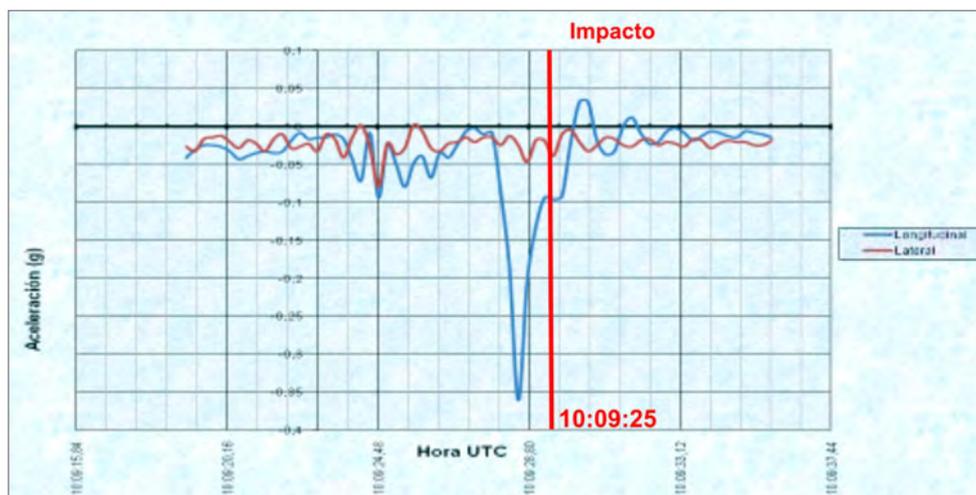
Figura 12. Aceleración longitudinal y lateral del avión EI-DWT

En la gráfica de la figura 12 están representadas las aceleraciones longitudinal y lateral en el intervalo de tiempo comprendido entre las 10:09:19 y las 10:09:35, que recoge los momentos inmediatamente anterior y posterior al impacto. La variación de la aceleración longitudinal es mayor que la variación de la aceleración lateral.

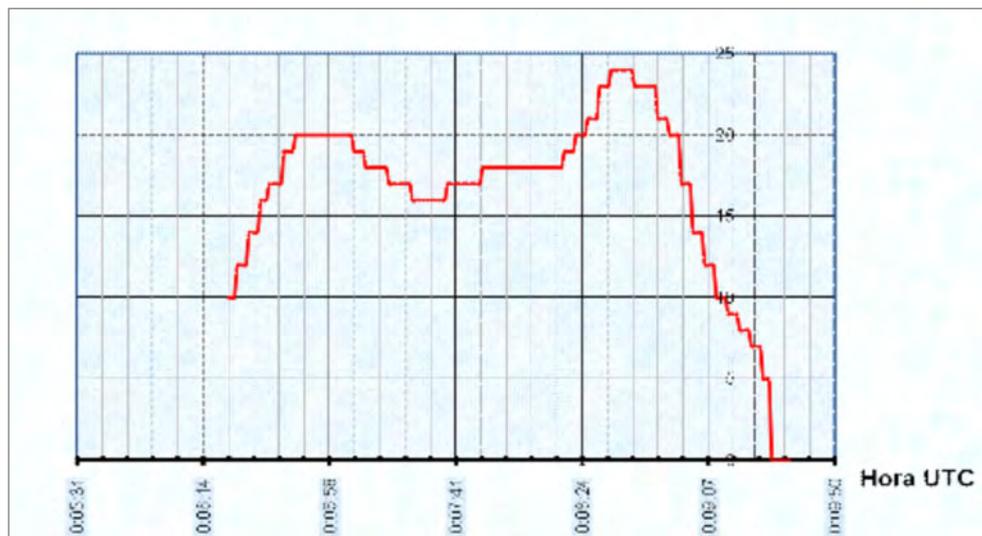
Figura 14. Velocidades del avión EI-DWT en la rodadura

En la gráfica de la figura 14 se pueden ver las velocidades que mantuvo el avión durante su recorrido por la calle de rodaje.
