CIAIAC

Informe técnico A-022/2010

Accidente ocurrido el día 7
de julio de 2010, a la aeronave
Alexander Schleicher ASW 27-18E,
matrícula D-KANR, en Castejón
de Sos (Huesca)

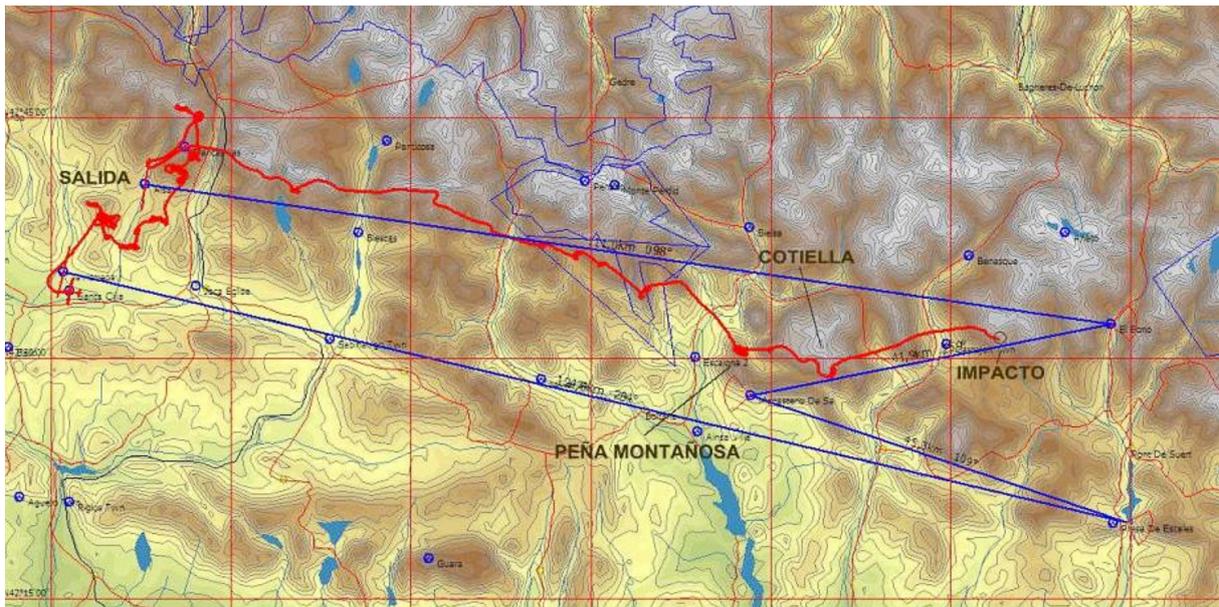
Figura 2. Trayectoria de la aeronave

En la Figura 2 se puede distinguir la trayectoria que siguió el planeador, definida por los puntos grabados hasta los momentos previos al final del vuelo. Se representa, asimismo, la tarea definida para ese vuelo.

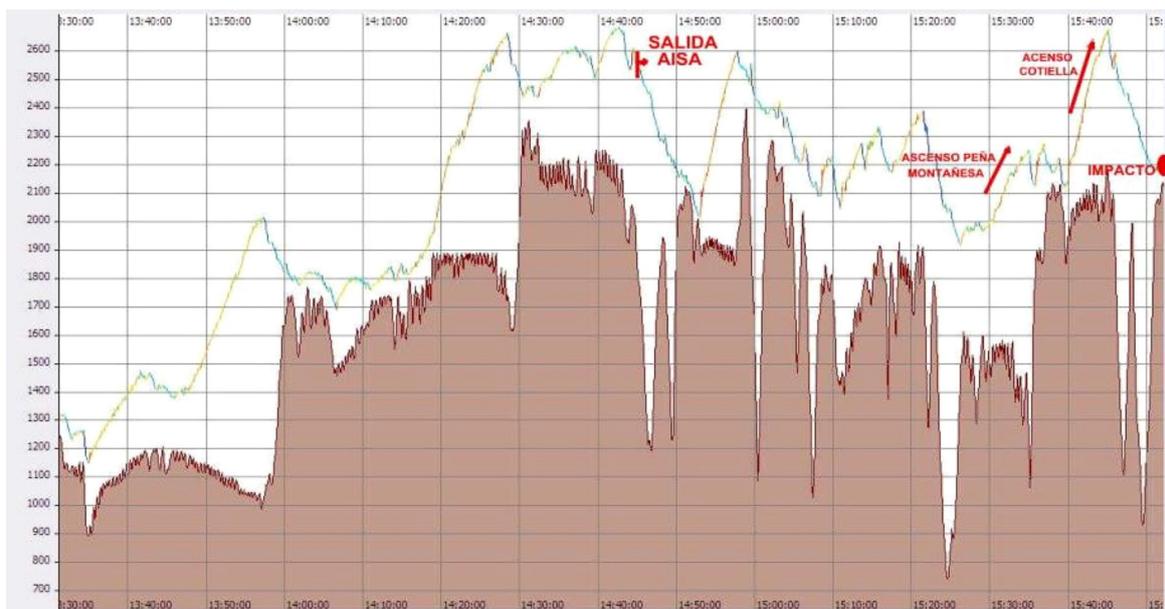
Figura 3. Barograma del vuelo

En el diagrama barográfico de la Figura 3 se ilustra el perfil de las altitudes de vuelo a lo largo del tiempo con indicación aproximada de la elevación del terreno directamente sobrevolado.

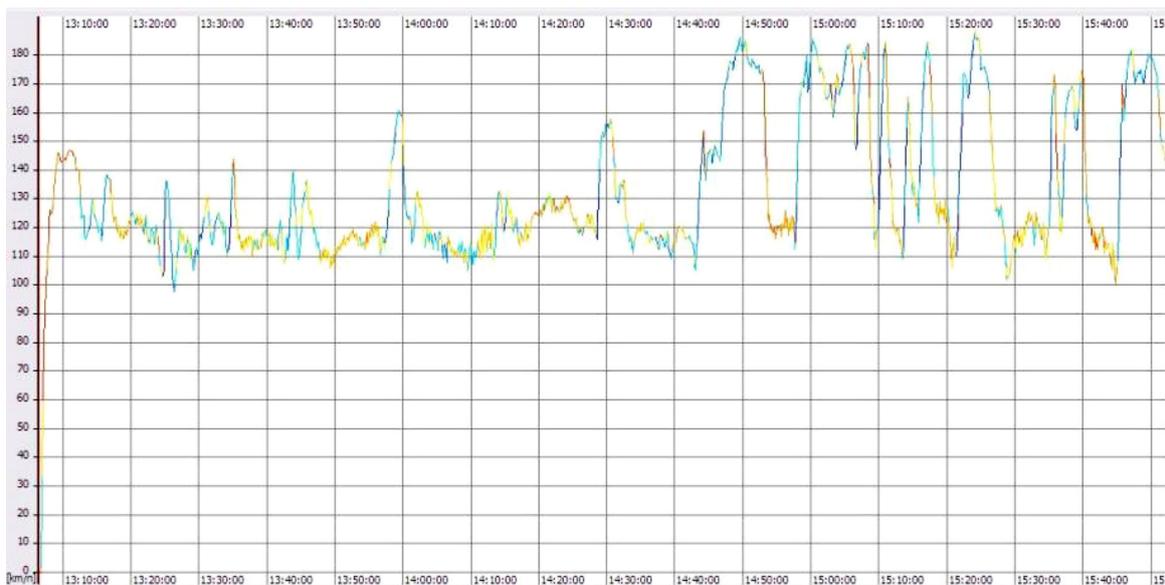
Figura 4. Diagrama de la velocidad GS de la aeronave

En la siguiente ilustración se muestra la evolución de la velocidad respecto a tierra (GS) del planeador en las sucesivas fases de vuelo circular y transiciones entre térmicas (Figura 4).

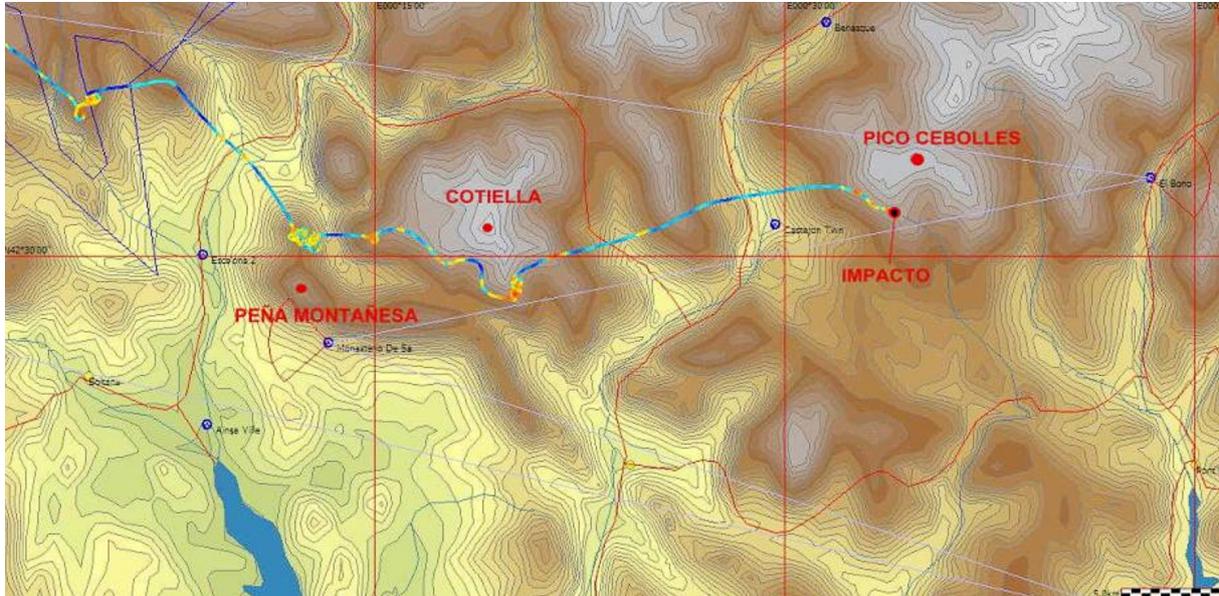
Figura 5. Trayectoria de los últimos 35 minutos de vuelo

En la Figura 5 se muestra con mayor detalle, sobre el mapa, la última parte del recorrido con la ascendencia en la ladera al sur de Cotiella, el cruce del valle de Benasque sobrevolando Castejón de Sos y la llegada a la ladera SO del Pico Cebolles.
