## Informe técnico A-027/2010

Accidente ocurrido el día  
17 de agosto de 2010,  
a la aeronave Zivko Edge  
540, matrícula N-540WC,  
en las proximidades  
del aeródromo de  
Casarrubios (Toledo)

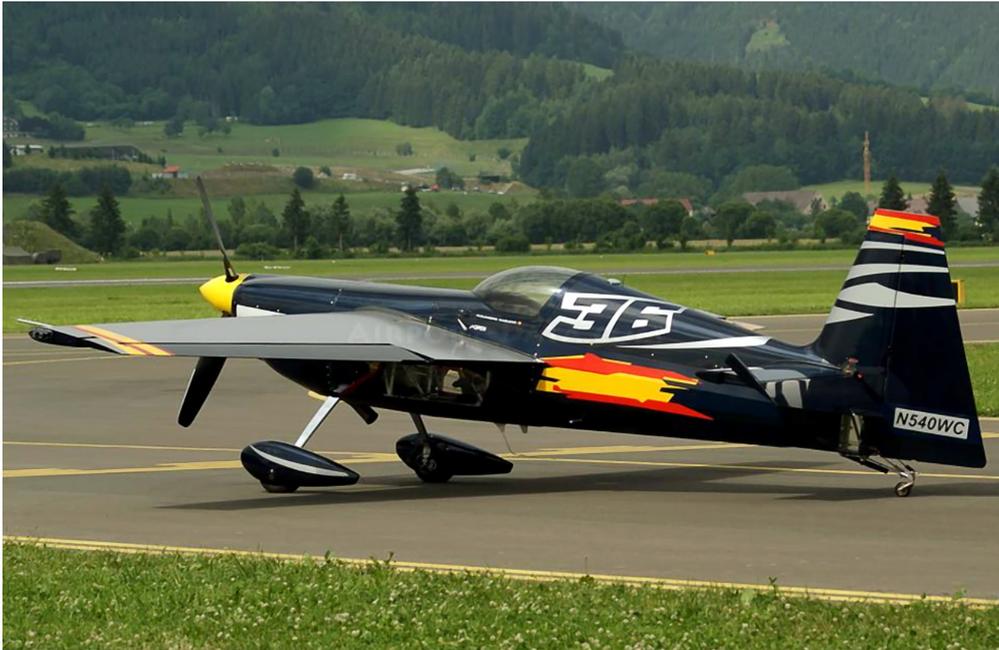
Figura 1. Vista general de la aeronave del accidente

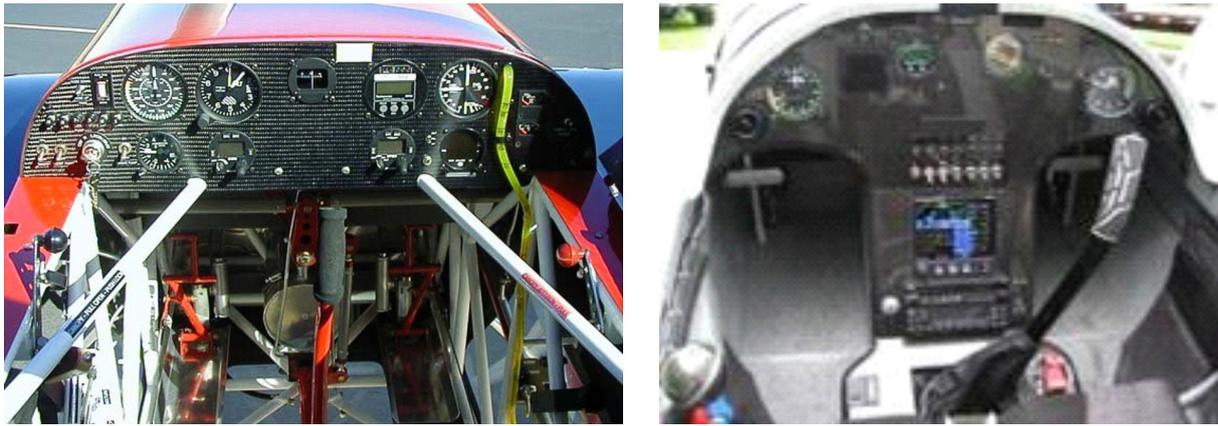
En el interior de la cabina, comparando los dos modelos utilizados por el piloto del accidente, se observa una notable diferencia: la estructura tubular es físicamente visible en el modelo Edge 540 mientras que en el modelo MXS-R existe un revestimiento que restringe el acceso directo a la estructura. El diseño de los pedales del timón de dirección también es muy diferente (véase figura 2).

Figura 2. Comparación del interior de las cabinas de dos aeronaves similares a las utilizadas por el piloto (Edge 540 y MXS-R)

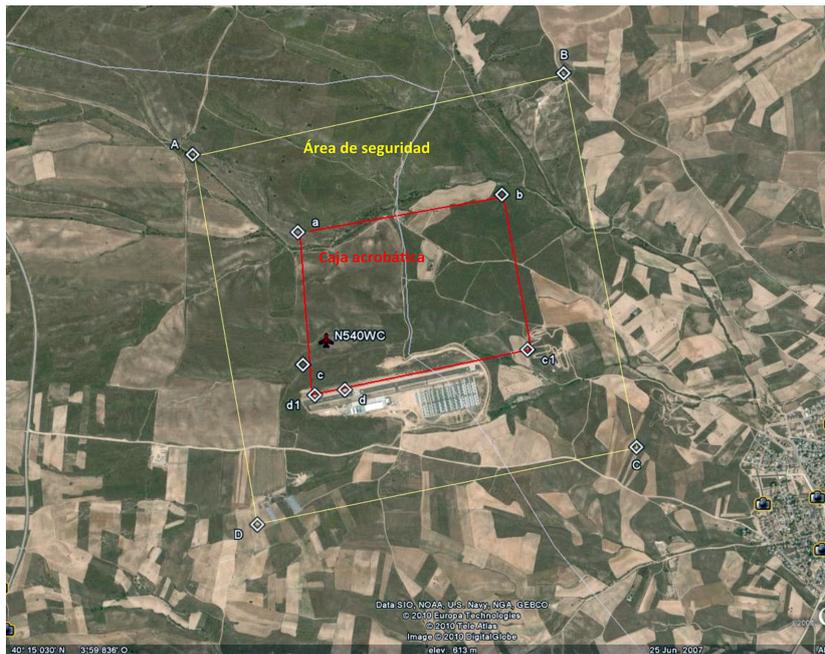
Figura 3. Vista aérea del aeródromo de Casarrubios (LEMT) incluyendo la caja acrobática y el área de seguridad

Los restos de la aeronave se encontraban en el lado sur de la pista en una finca colindante al aeródromo, en el interior de la caja acrobática (véase figura 3). Había una

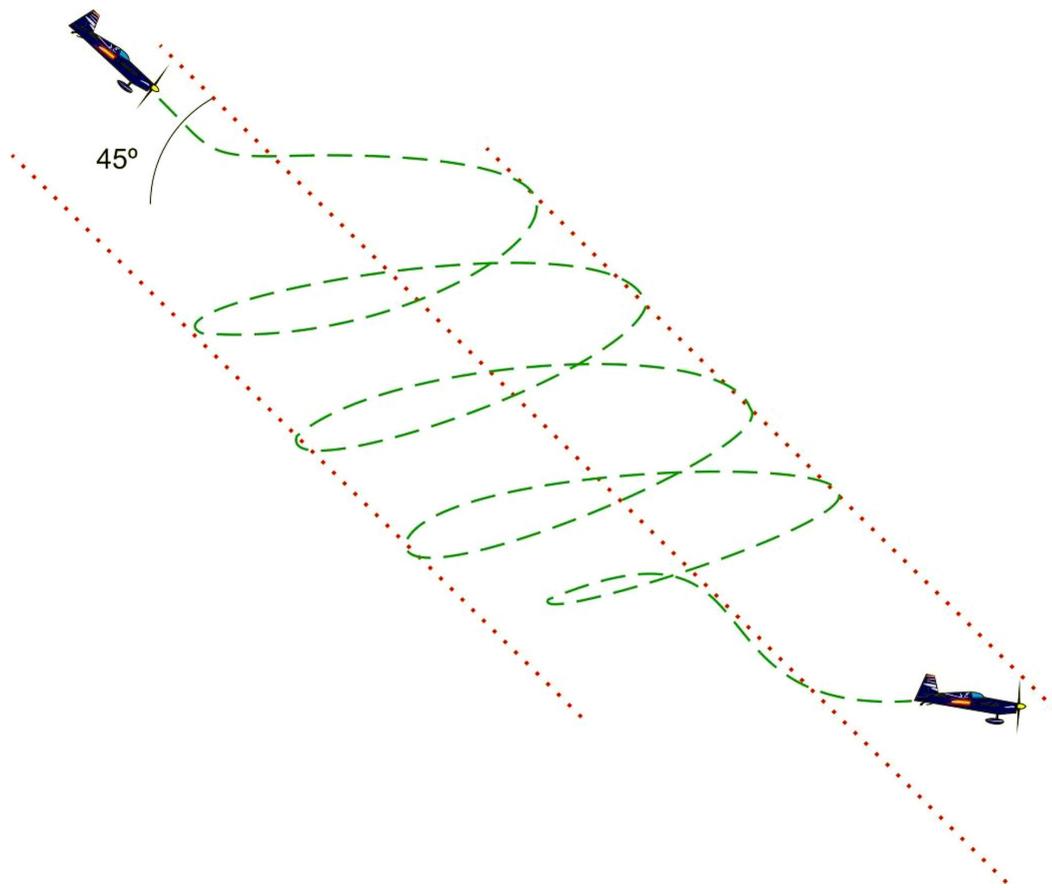
Figura 4. Maniobra de tonel rápido con 4 vueltas encadenadas, a 45° en descenso y positiva
