Informe técnico IN-003/2011

Incidente ocurrido a la
aeronave Airbus 330,
matrícula EC-LKE, operada
por Air Europa, a nivel de vuelo
FL240, en las proximidades
del VOR/DME Toledo,
el 13 de febrero de 2011

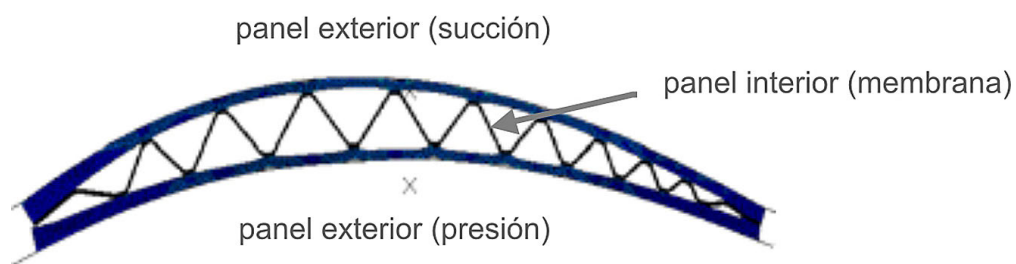
- Módulo 1 (*LP Compresor*): está compuesto por un rotor⁹ simple formado por 26 álabes unidos a un disco. Uno de estos álabes fue el que se fracturó durante el incidente. El disco del fan está unido al eje (*LP compressor shaft*), que es desde el que se toma la indicación de N1 que se presenta en cabina. Los álabes del fan son muy característicos porque internamente tienen una estructura hueca que permite disminuir su peso. El proceso de fabricación del álabes se realiza a partir de tres paneles. Dos paneles más gruesos, que constituirán las caras externas del álabes, y un tercer panel entre ambos, denominado membrana, más delgado y pequeño. A los paneles exteriores se les aplica, en determinados puntos, una sustancia «antiadhesiva», utilizando una plantilla que sólo se usa 30 veces. Esta sustancia evita el pegado entre los paneles y la membrana para permitir formar la estructura interna hueca. Cuando la sustancia «antiadhesiva» se ha aplicado, los paneles se someten a un proceso de pegado por difusión¹⁰ (*diffusion bonding*), a un proceso para darles la forma y a un proceso de «moldeado» por superplasticidad¹¹ (*super plasticity forming*) para generar la estructura del álabes (véase figura 3). En los puntos en los que no se ha aplicado sustancia «antiadherente» los paneles quedan unidos.

Figura 3. Sección del álabes: paneles externos y membrana interna

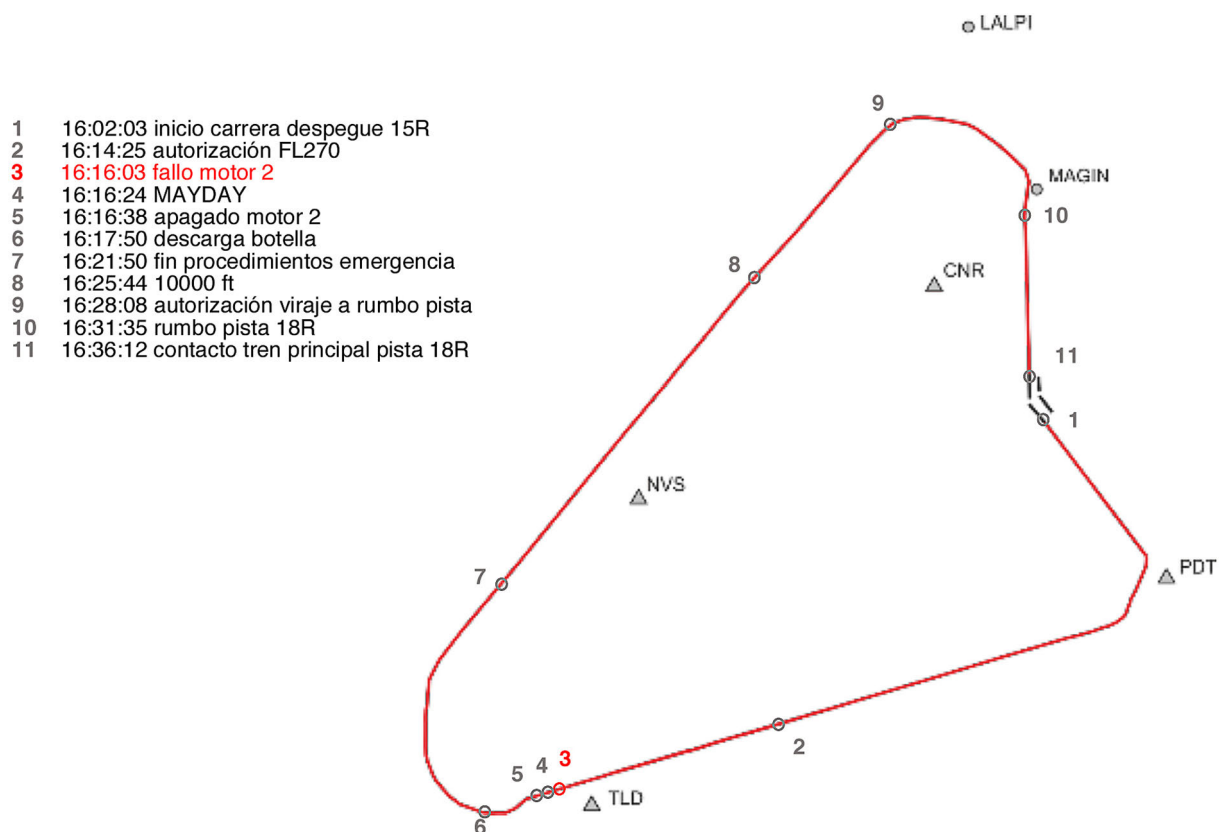
Figura 4. Trayectoria durante el vuelo

En la cabina de pilotos el fallo (punto 3 en figuras 4 y 5) produjo un ruido, una vibración muy fuerte (que se mantendría el resto del vuelo) y un aviso acústico (*single chime*). El FDR registró un incremento en la vibración de N3 del motor de 0,5 a 2,6 CU. El comandante verbalizó en voz alta el aviso que apareció en el ECAM¹⁵, que en un primer momento fue de ENGINE STALL y que repitió el copiloto. El FDR registró un descenso en las N1 del motor derecho.

A los 21 segundos el copiloto, por indicación del comandante, declaraba MAYDAY a ATC y finalmente, a los 35 segundos de aparecer el fallo (punto 5 en figura 4), la tripulación apagó el motor derecho (ENGINE MASTER OFF), última acción del procedimiento de ENGINE STALL.

Cuando el comandante finalizó con ATC y recibió autorización para descender a 10.000 ft y dirigirse a LALPI (16:17:10 h), el copiloto volvió a retomar el procedimiento que se había interrumpido. La aeronave, que estaba virando para volver a Madrid, empezaría el descenso. Se escuchó repetir tres veces el ítem «engine two fire push button... push» hasta que el comandante estuvo de nuevo centrado en el procedimiento y el copiloto le preguntó «engine two, confirm XX (nombre de pila del comandante)?». El comandante respondió «confirm» y se escuchó un single chime correspondiente a la ejecución. Habían transcurrido 46 segundos desde el inicio del procedimiento ENGINE FAIL y 1 minuto y 26 segundos desde el fallo. La descarga de la botella se produjo 21 segundos después, es decir, transcurridos 1 minuto y 47 segundos desde el fallo del motor (punto 6 en figuras 4 y 5).

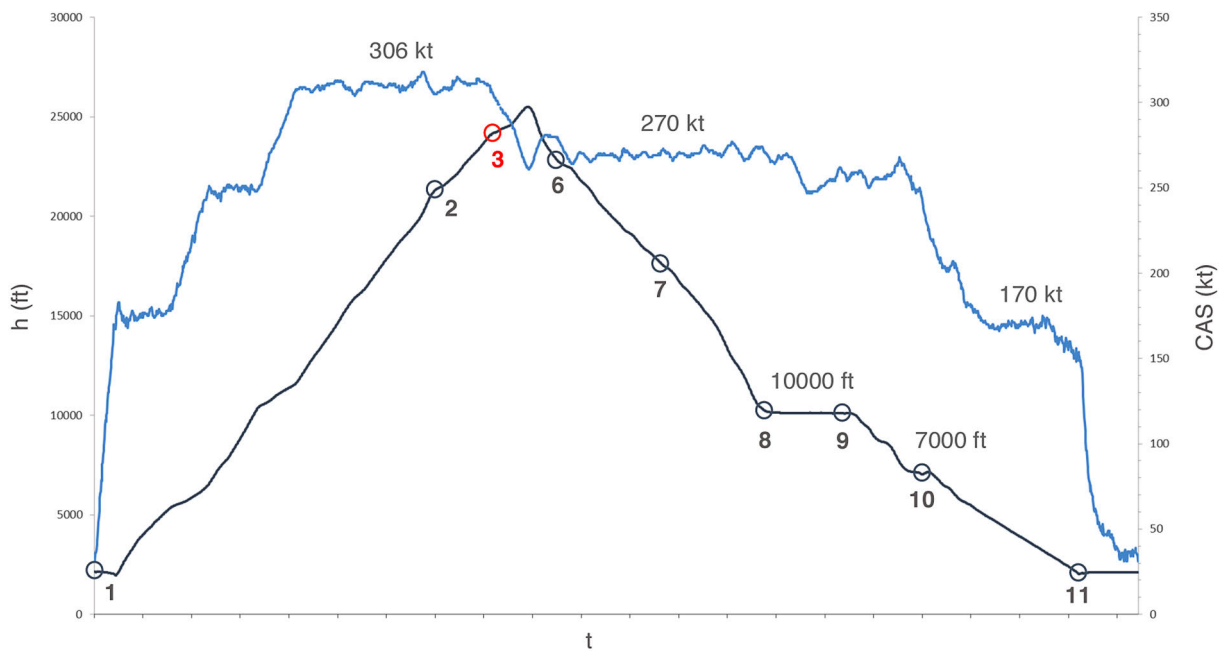
Figura 5. Altitud y velocidad (CAS) durante el vuelo (referencias 1 a 11 en la figura 4)

los procedimientos anormales y de emergencia tras el fallo del motor. Habían transcurrido 5 minutos tras el inicio de la emergencia (punto 7 en figuras 4 y 5).

A las 16:21:50 h (punto 7 figuras 4 y 5), 5 minutos después del fallo, la aeronave seguía en descenso a 270 kt de velocidad CAS y rumbo noreste dirección LALPI. Habían terminado con los procedimientos anormales. El copiloto comenzó con la preparación de la aeronave para la aproximación y la toma y, tanto él como el piloto de relevo, se encargaron de realizar los cálculos necesarios (pista necesaria, velocidades, etc.). El copiloto seguía monitorizando el vuelo y, en un momento del vuelo, advirtió al comandante que iban muy altos y que podrían hacer una espera en LALPI que, finalmente, no tuvieron que realizar.

A las 16:25 h (punto 8 en figuras 4 y 5) la aeronave seguía en rumbo noreste dirección LALPI y alcanzaba 10.000 ft. El comandante solicitó en dos ocasiones a ATC un descenso rápido y transmitió de nuevo la urgencia por llegar al campo cuanto antes. Debido a que estaban a la altitud mínima del sector (10.000 ft), no fue posible el descenso hasta las 16:28 h (punto 9 en figuras 4 y 5), en que ATC les autorizó a virar hacia la derecha para incorporarse al ILS de la pista 18R y descender a 8.500 ft, acortando así la maniobra. Esta autorización acercó la aeronave a un Air Nostrum que

A las 16:31 h (punto 10 en figuras 4 y 5) la aeronave interceptaba rumbo de pista a una velocidad CAS de 220 kt. Durante todo el descenso estuvieron muy pendientes de la velocidad y de la altitud debido al sobrepeso que llevaban. Activaron en cuatro ocasiones los aerofrenos y dos minutos después, a las 16:33 h alcanzaron 170 kt, que fue la velocidad que se mantuvo hasta la toma.
