## Informe técnico A-042/2011

Accidente ocurrido  
el día 14 de octubre de 2011,  
a la aeronave Diamond  
KATANA DA20-C1, matrícula  
EC-KDS, en Amurrio (Álava)

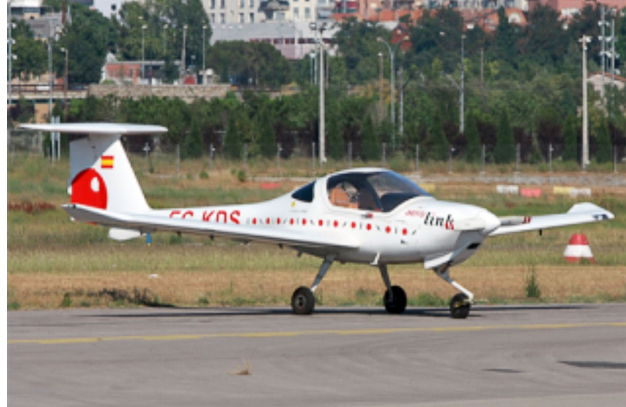
Figura 1. Vista general de la aeronave

La aeronave resultó destruida como consecuencia del impacto.

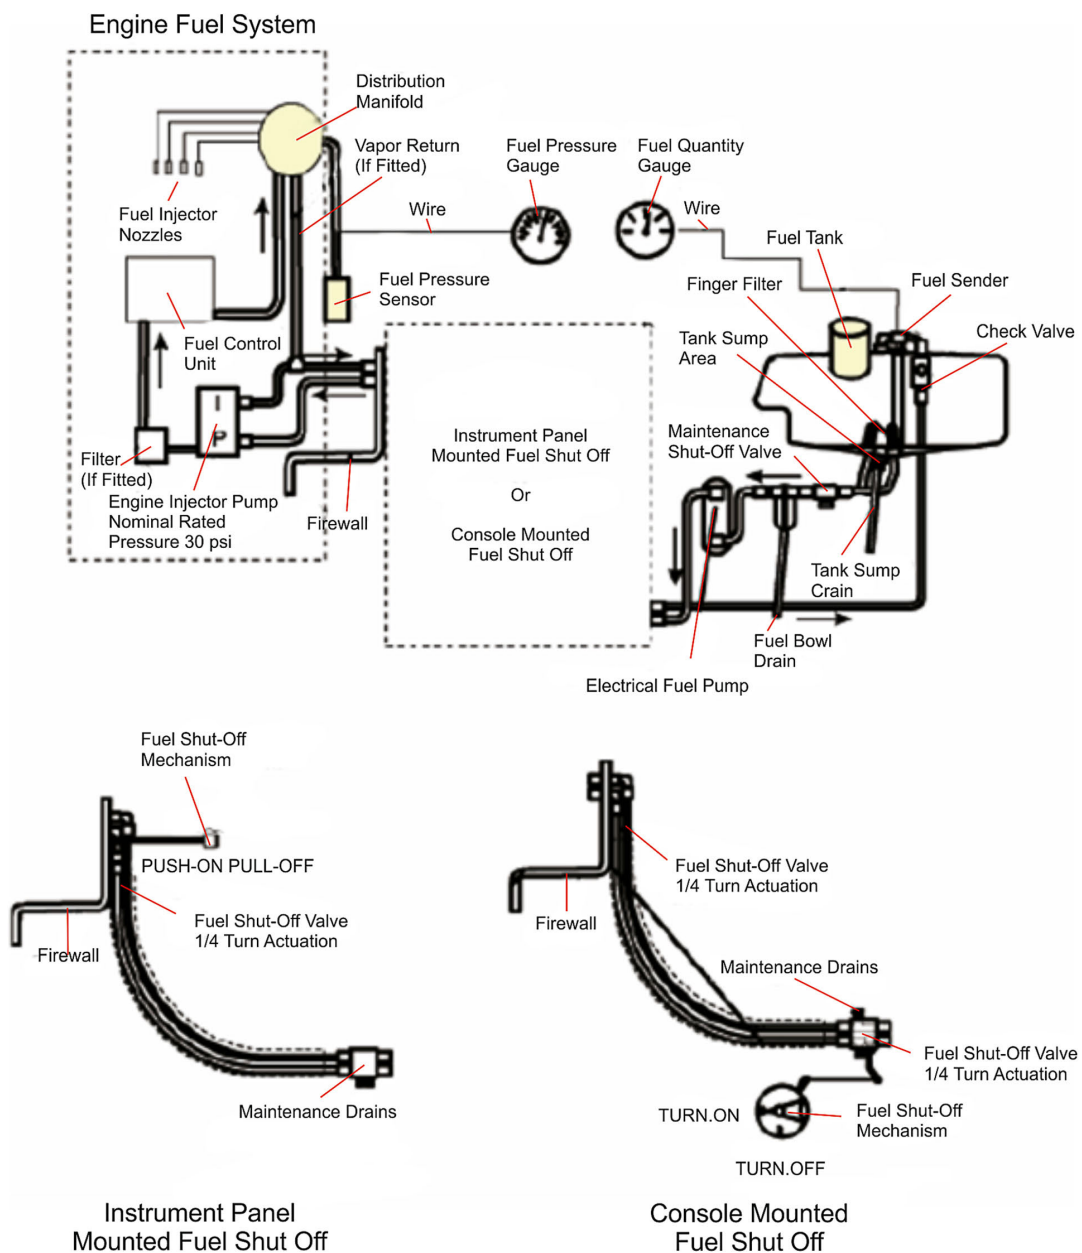
Figura 2. Sistema de combustible

En el manual de vuelo, en la inspección previa al vuelo hay una modificación de diciembre de 1999 en la que se establece como punto de chequeo antes del vuelo comprobar que estos drenajes de mantenimiento no tienen fugas.

Según las investigaciones realizadas en tierra, posteriores al accidente, se comprobó que por el drenaje de mantenimiento de la línea de retorno, con la aeronave en tierra, se perdía entre 1,0 y 1,2 l de combustible por minuto. No se pudo comprobar cuanto combustible perdía la aeronave en vuelo, pero la fuga debía de ser superior debido al efecto Venturi.
