**RESUMEN DE DATOS**

Fecha y hora	<b>Viernes, 21 de enero de 2012; 07:30 h<sup>1</sup></b>
Lugar	<b>Aeropuerto de San Sebastián</b>

Matrícula	<b>EC-HCG</b>
Tipo y modelo	<b>ATR-72-212A</b>
Explotador	<b>Air Nostrum</b>

Aeronave	<b>Menores</b>
Otros daños	<b>Unidad de potencia de tierra (GPU)</b>

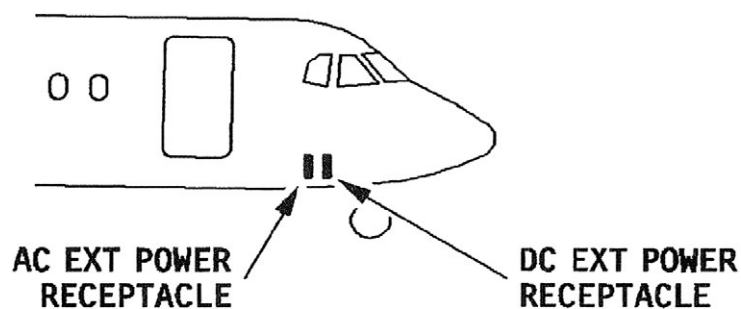
Figura 3. Ubicación de los receptáculos de potencia externa

Los sistemas eléctricos de corriente alterna (AC) y continua (DC) pueden ser energizados mediante unidades de potencia de tierra. Se conectan mediante dos receptáculos separados de potencia externa localizados en el lado inferior derecho del fuselaje justo detrás de la rueda de morro.

En el panel del receptáculo de energía externa (figura 4), que está ubicado en la zona delantera derecha del fuselaje (figura 3), hay un enchufe para la conexión del interfono

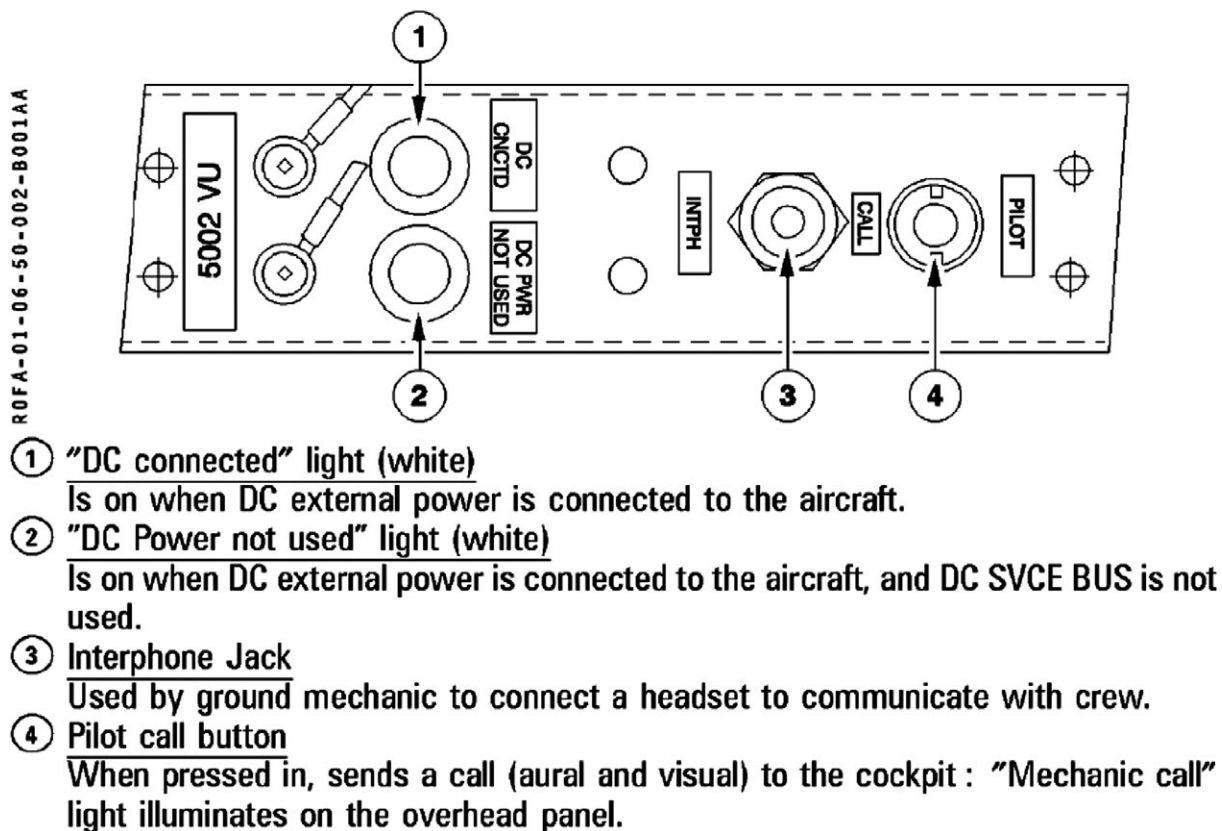
Figura 4. Descripción del panel del receptáculo de energía externa («DC external power receptable panel»)

(cascos), indicado con el número 3 en la figura 4, que posibilita la comunicación entre el personal de apoyo en tierra y la tripulación.

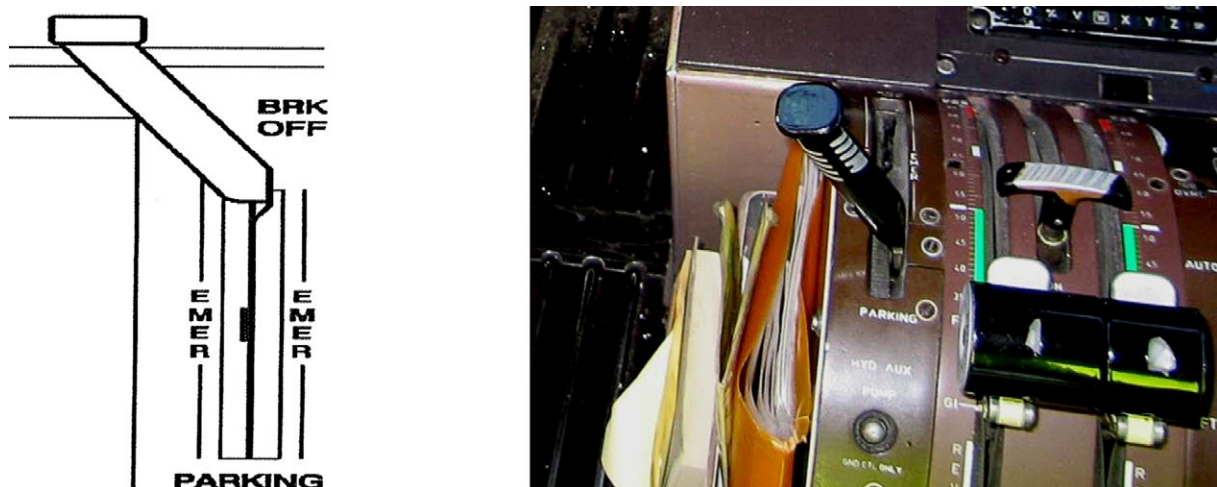
Figura 5. Fotografía de la palanca del freno de aparcamiento (derecha) y esquema de sus posiciones (izquierda)

Entre las dos posiciones la palanca hay un recorrido utilizado como freno de emergencia que suministra presión a los frenos en función de su posición.

El sistema dispone de un acumulador que asegura la presión de frenado en ausencia de presión hidráulica.

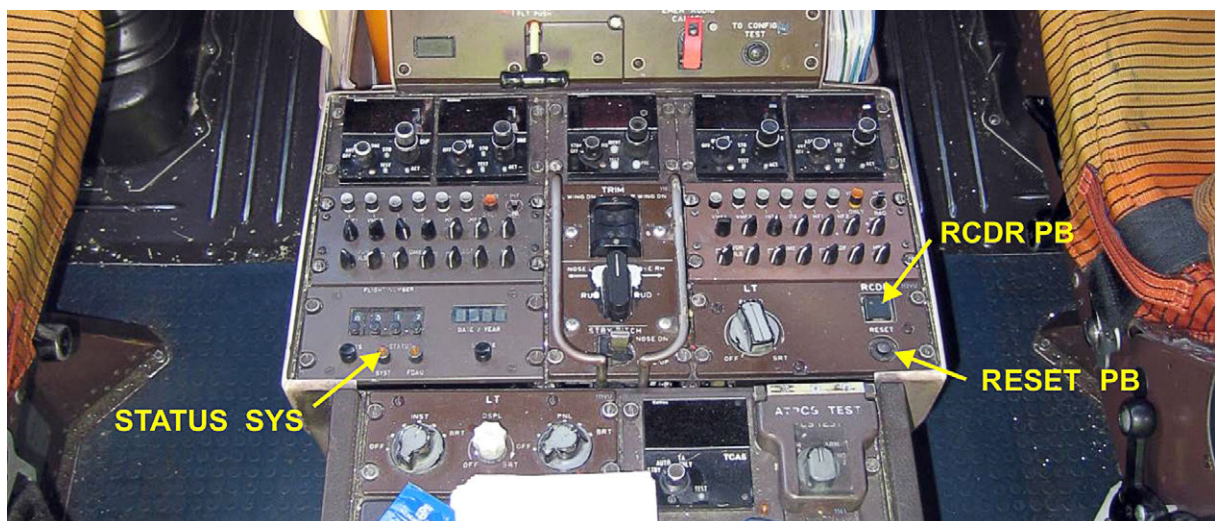
Figura 8. Pedestal de la aeronave

A fin de comprobar si el FDR generaba correctamente la señal de fallo se procedió a montarlo en otra aeronave similar constatándose que la luz de STATUS SYST se encendía indicando problemas en el registrador de datos, lo que evidenciaría que el registrador emitía correctamente la señal de fallo.
