RESUMEN DE DATOS

Fecha y hora	Martes, 8 de mayo de 2012; 07:45 h UTC¹
Lugar	Aeropuerto de Jerez (LEJR) – Jerez de la Frontera (Cádiz)

Matrícula	EC-IOT
Tipo y modelo	PIPER PA-28-161 «Warrior»
Explotador	Flight Training Europe (FTE) JEREZ

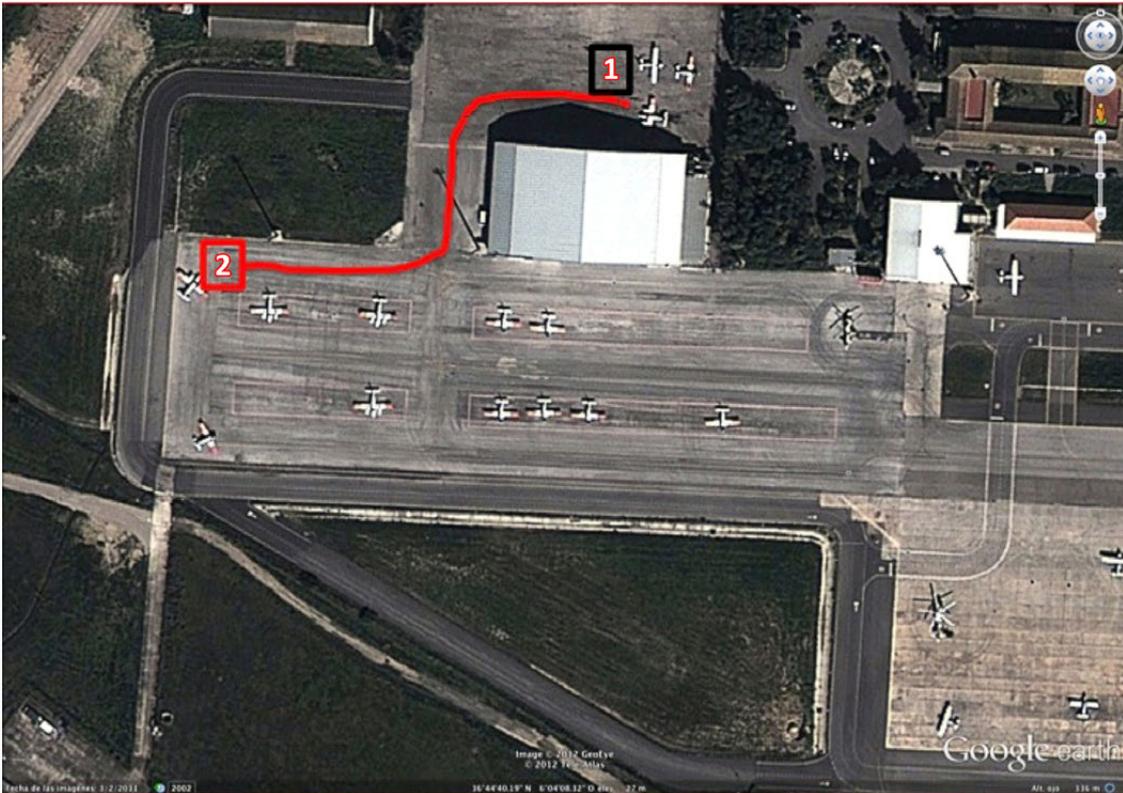
En el punto 1 se encuentra el parking de las aeronaves de la escuela y en el punto 2 la zona donde habitualmente se realiza la prueba de motor (véase Figura 2).

Figura 2. Trayectoria realizada por la aeronave para efectuar la prueba de motor
